Gijzenrooi

'Vloeiend Brabants'

2^e concept; versie 16 mei 2021

Analyse waterbeheer door de eeuwen heen...

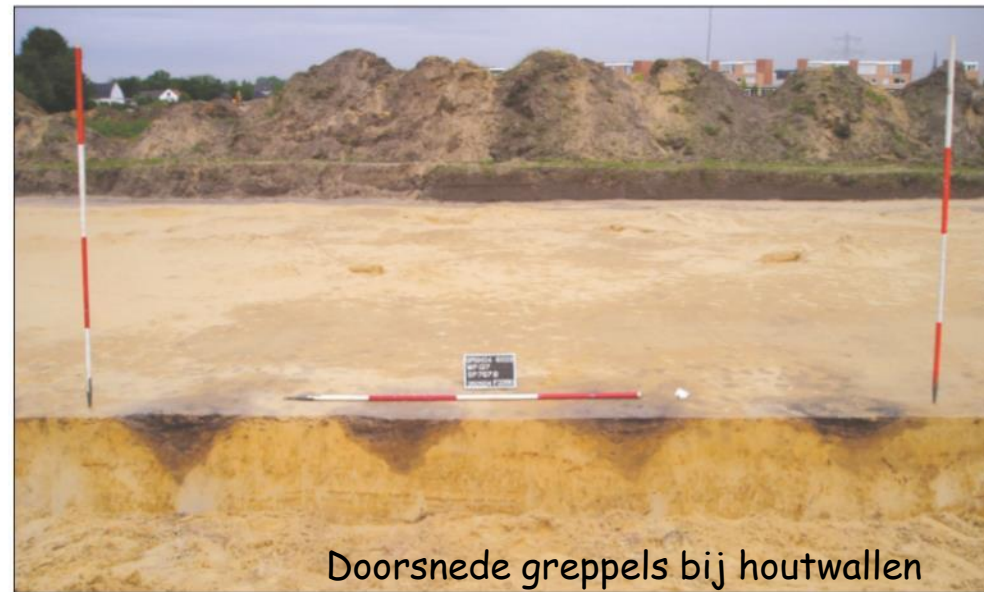
Doorsnede greppels bij houtwallen

- Meest bijzonder zijn de watervoerende houtwallen (locatie met rode ster; zie ook volgende sheet) met dubbele greppels die verschillende richtingen afwaterde vanuit een punt. Deze locatie lag net in of onder het eerste plaggendeek (voor 1475). De situatie is op historische kaarten vanaf 1815 niet te zien.

- Het 'archeologische werkgebied' is rechtsboven op de ondergrond van de kaart van 1901 gezet. Er was sprake van een esdek van circa 1 meter. Let op het bosje (zie rode pijltje) en de zuidelijke oost-west, slingerende houtwal (blauwe pijl). Volgende sheet een mogelijke analyse.

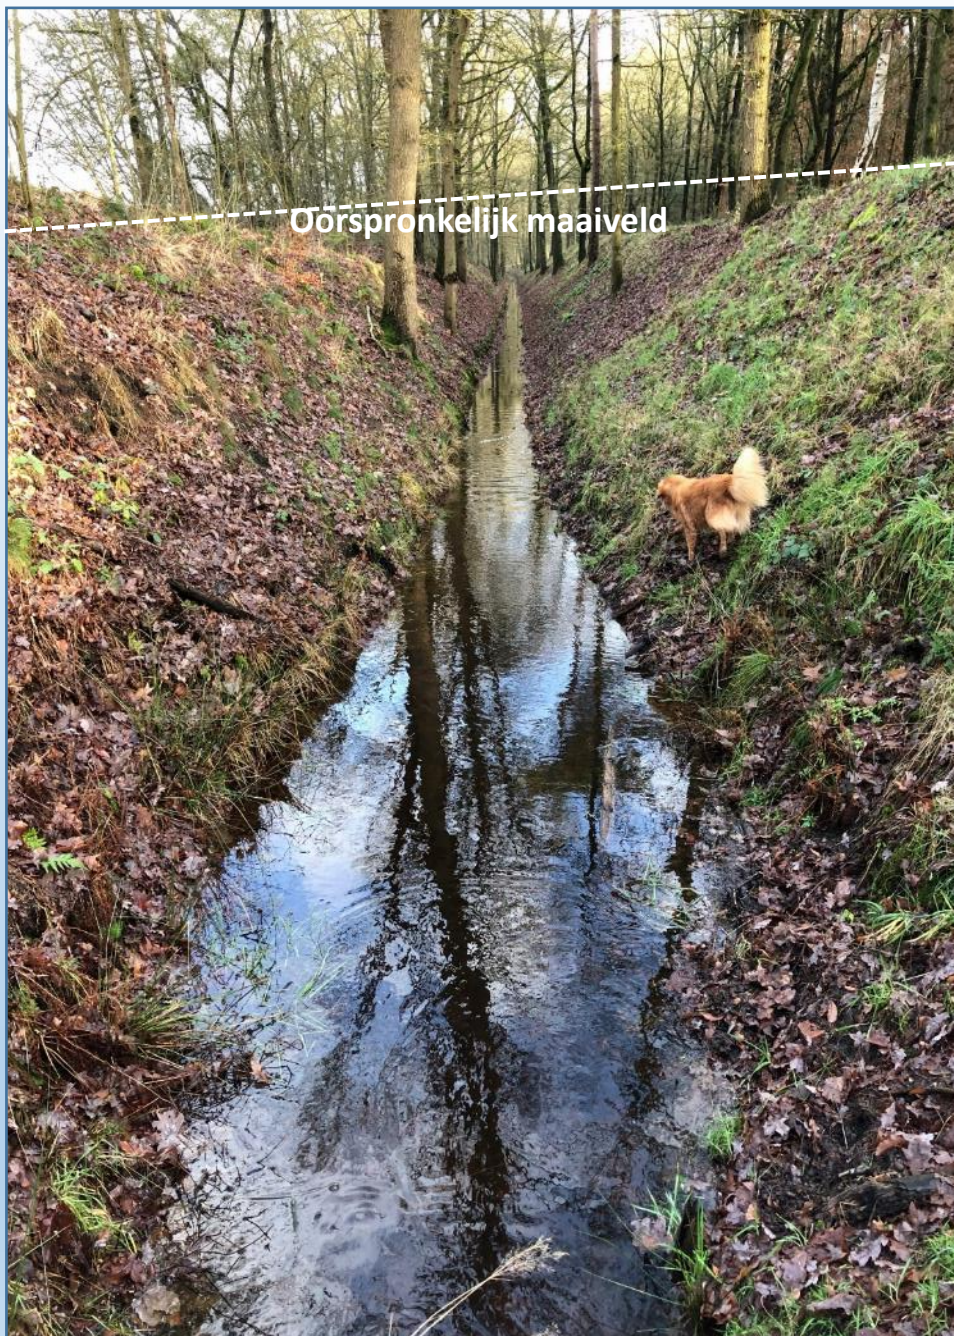
Diep ingesneden Beekloop 1929 haaks op stroomrug Heeze-Schutterbos

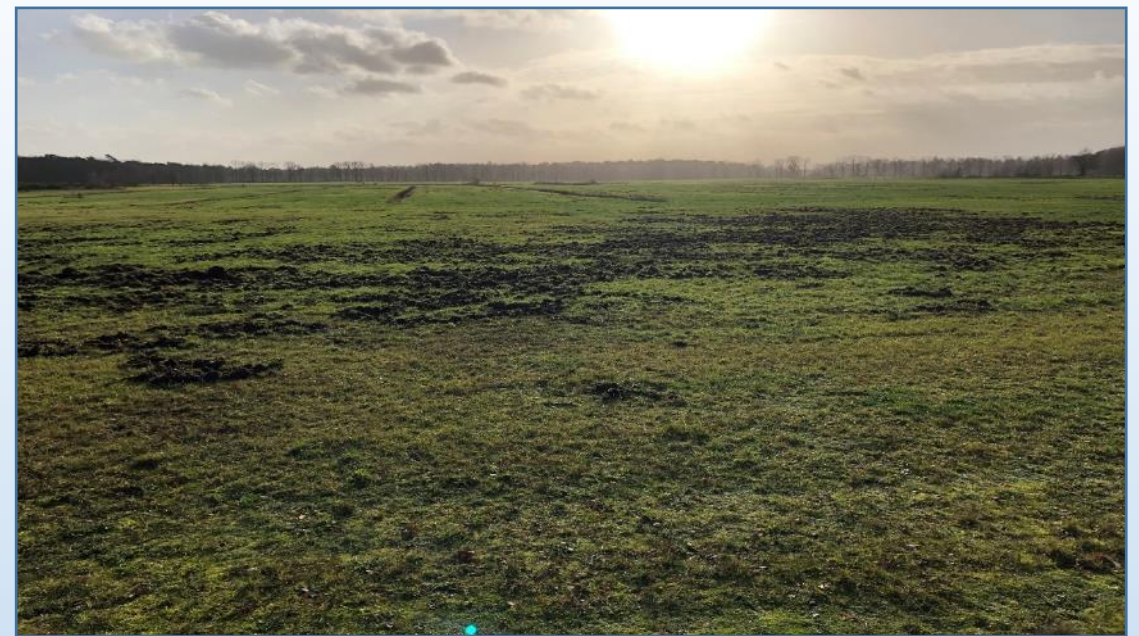
Ontgonnen en sterk ontwaterd Groot Huisve(e)n ...

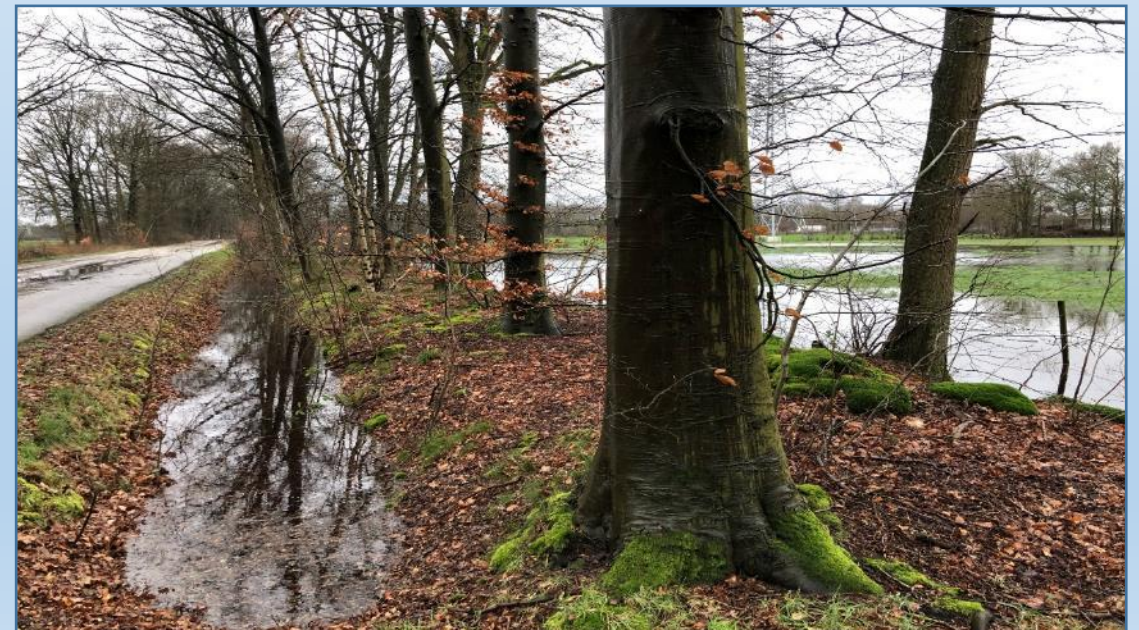
Greppels en wal handelsweg parallel aan A67 met stagnerend water thv Meelakkers

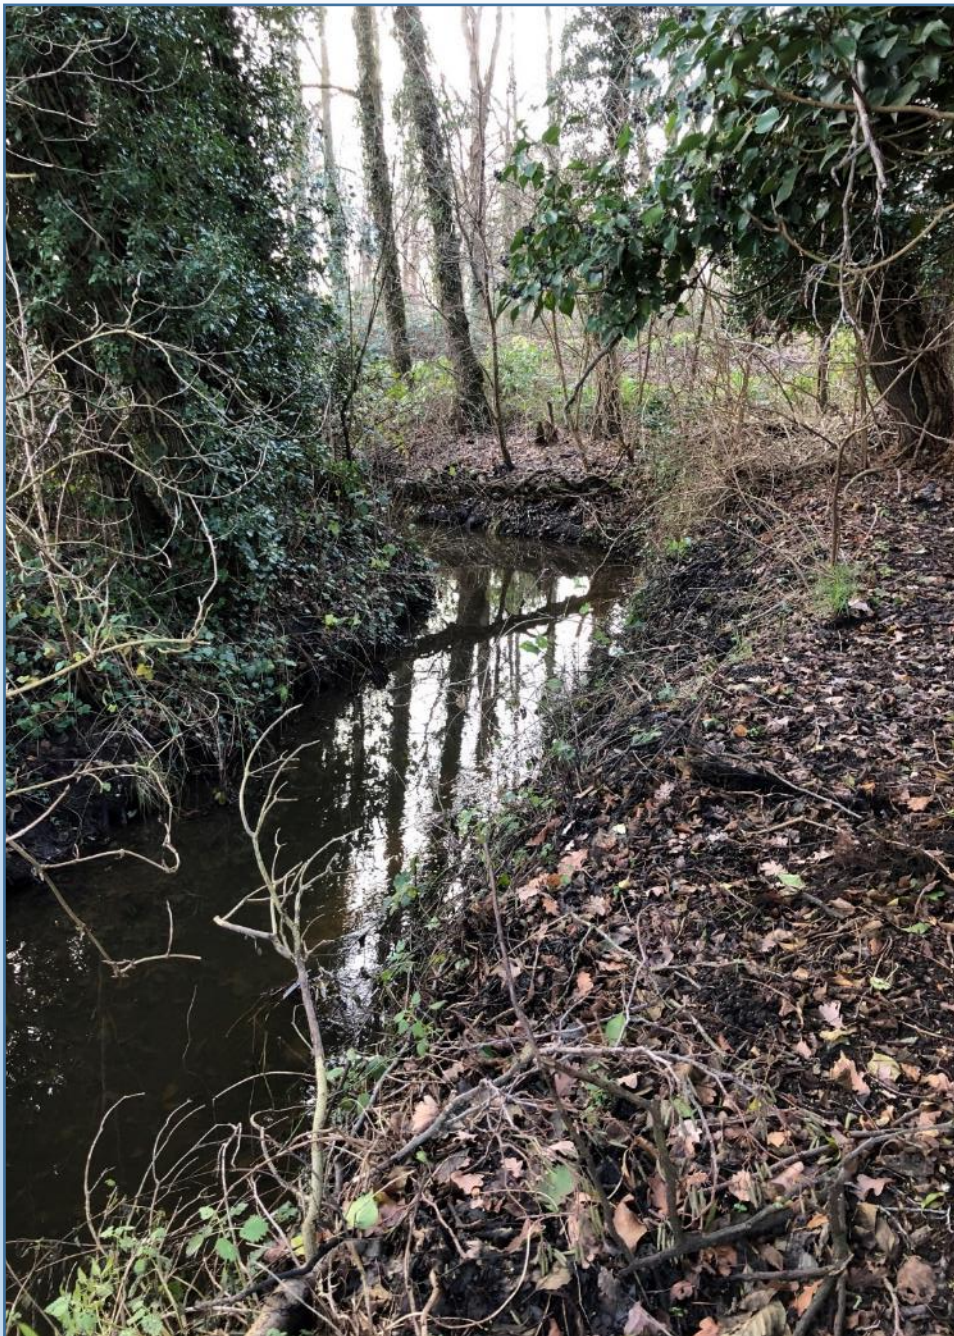
Beekloop ten zuiden van A67

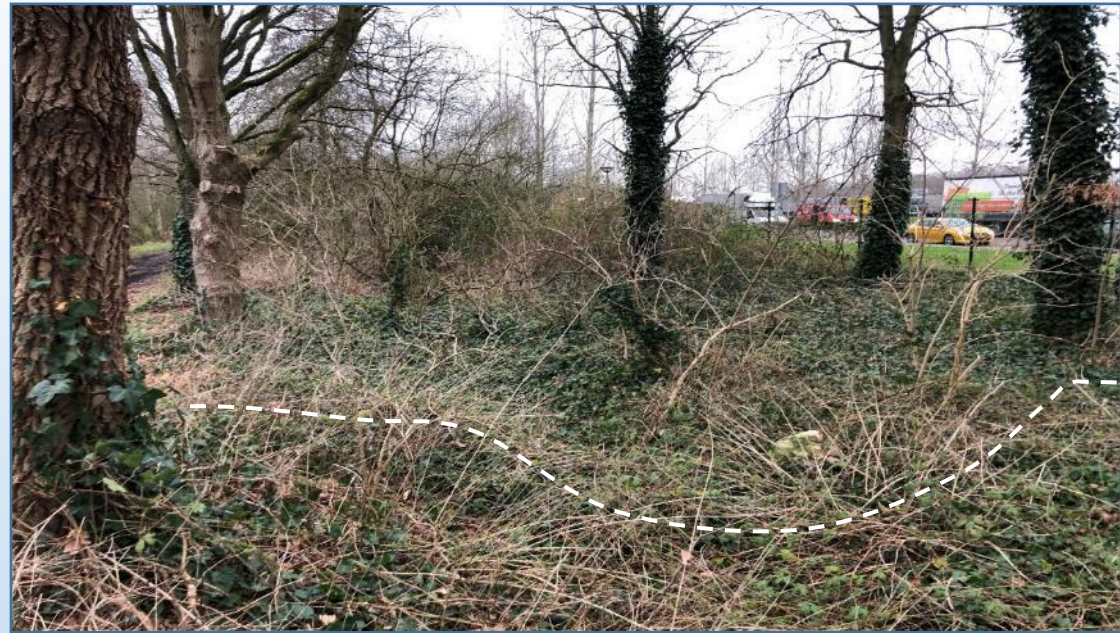
Restant 'Middelleeuwse' kortsluiting Meelakkers en Genoehuisveentjes bij P A67

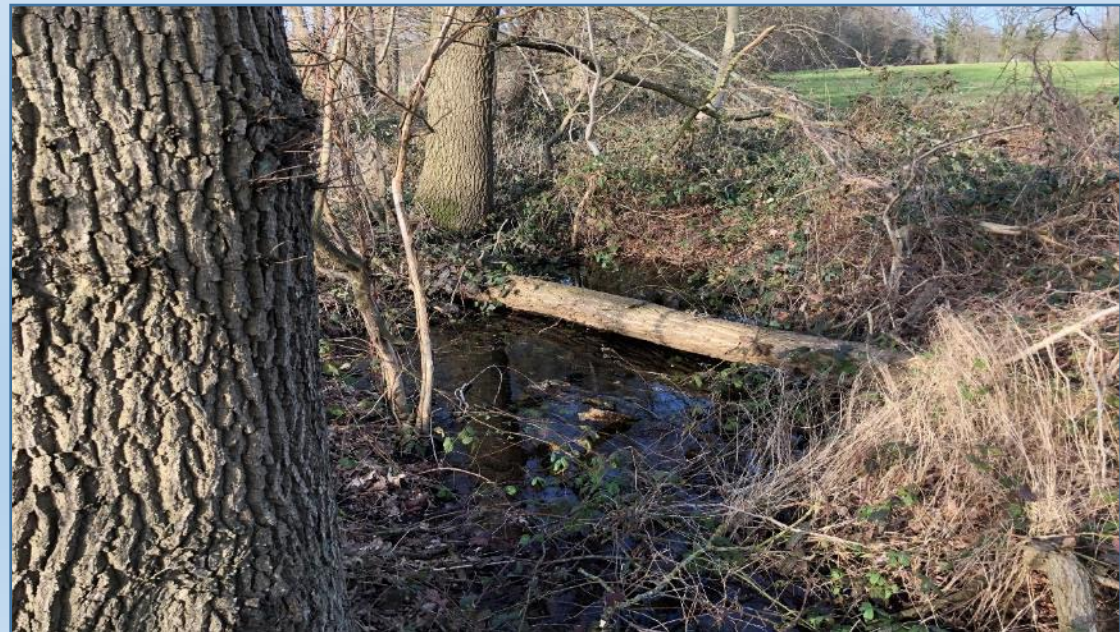
Restant bronbos en 'lichtblauw' loopje

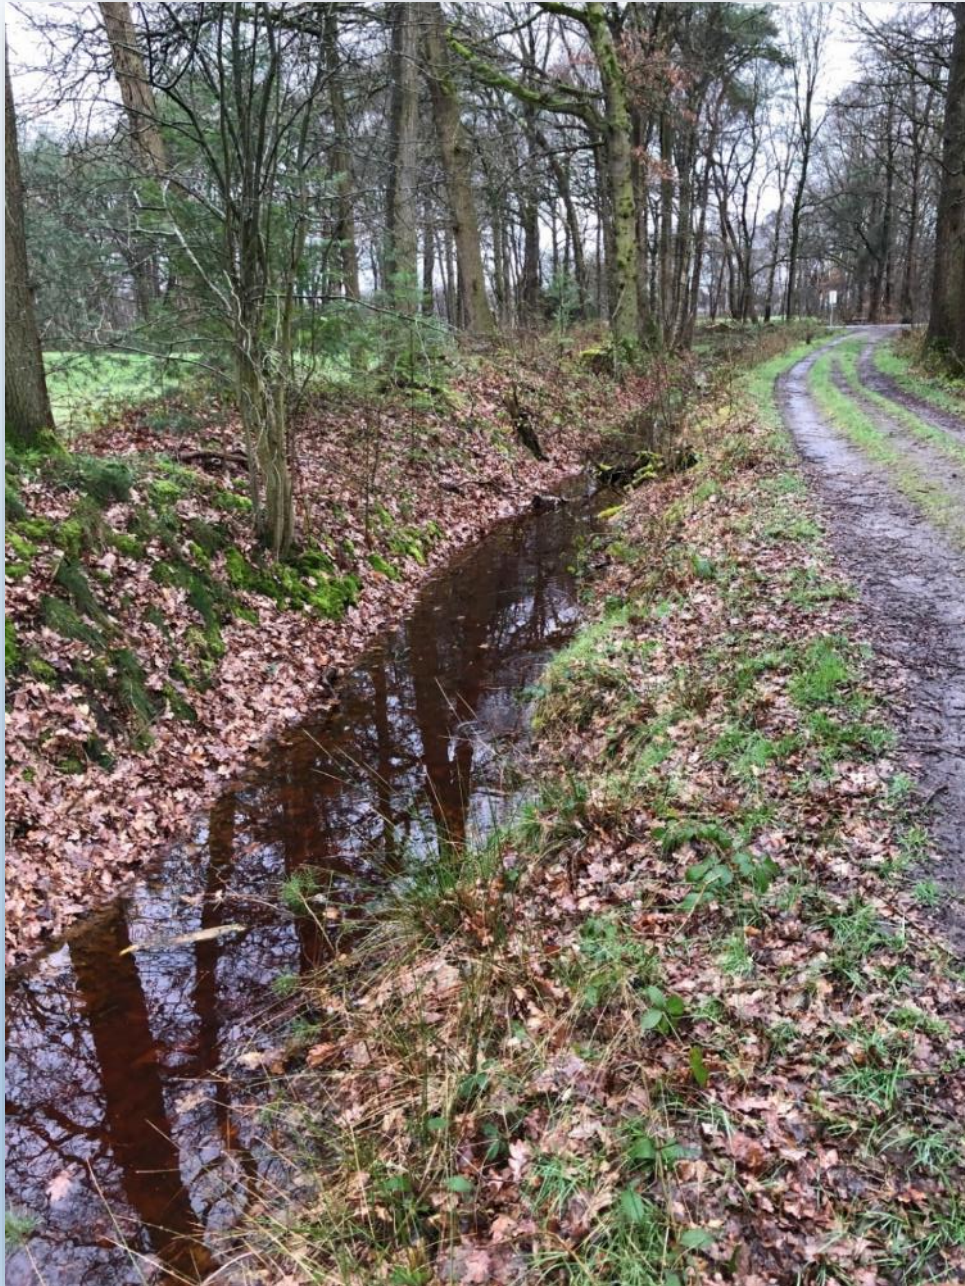
Watervoerende greppel met wal vanuit Meelakkers (winterbeeld)

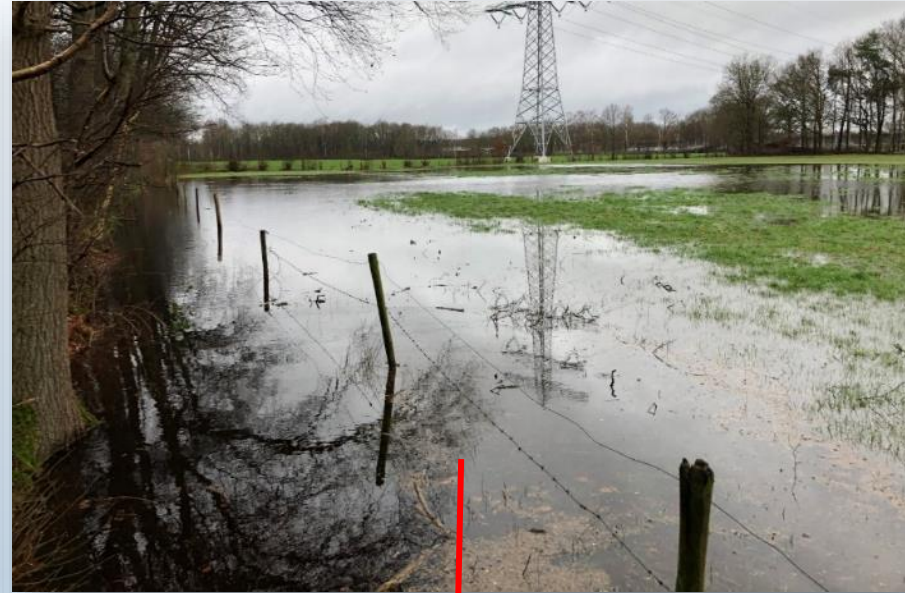
Stagnerend water bij Meelakkers; mogelijk 19^e eeuwse (heide)bevoeiing

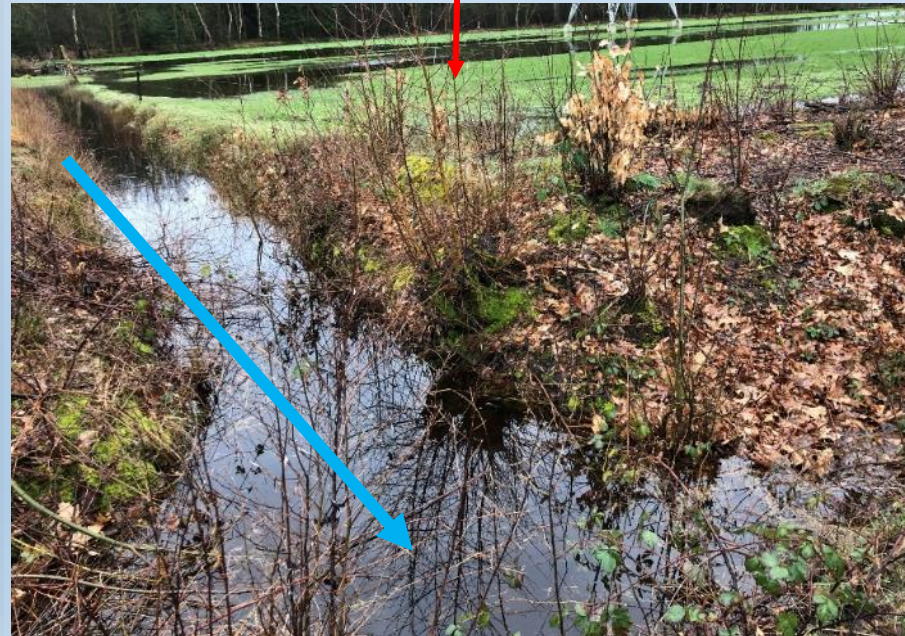
Middeleeuwse afvoer 'Meelakkersloopje' tzv de handelsweg

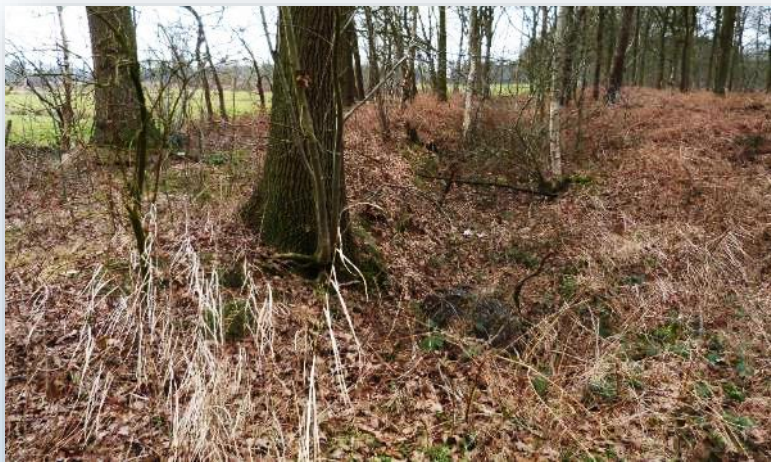
Samengestelde foto's brede handelsweg met 4 greppels. Inzet bij kruisende Beekloop cq inlaat vijver met wal riet hoog in maaiveld en adelaarsvaren.

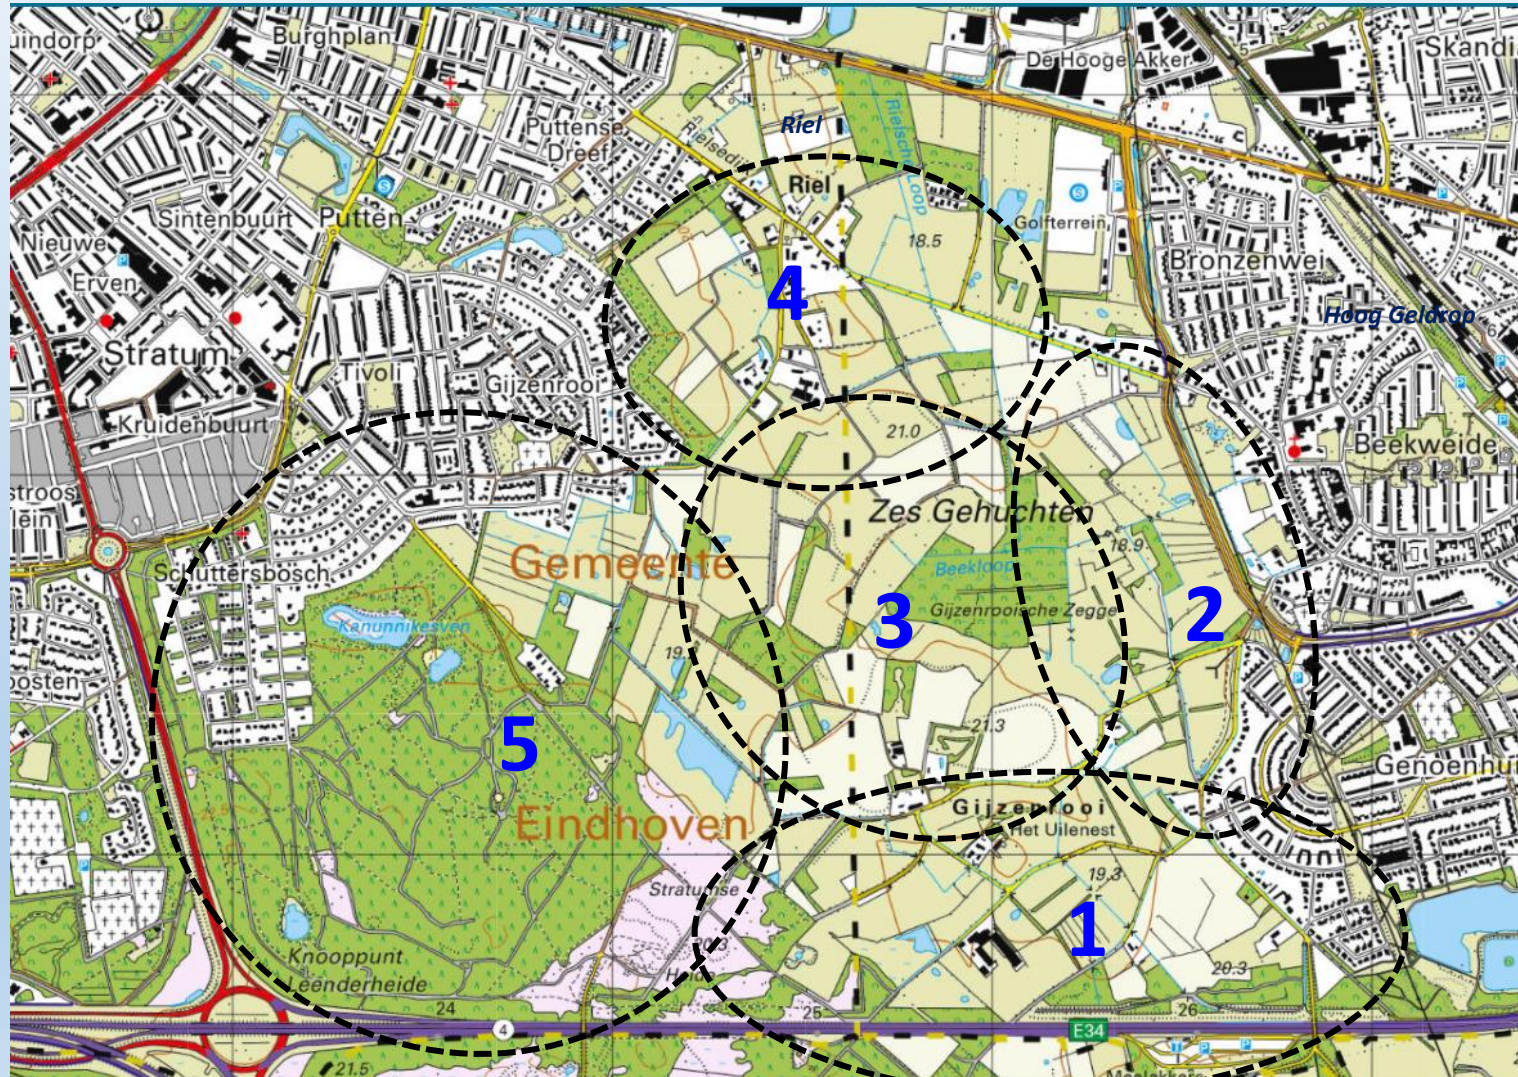
Indeling naar deelgebieden

1. Genoehuisveentjes
2. De oostelijke zeggen
3. Westelijk bronnen en de zeggen
4. Riel; een waterig gehuchtje
5. Kanunnikesven en vloeiweide

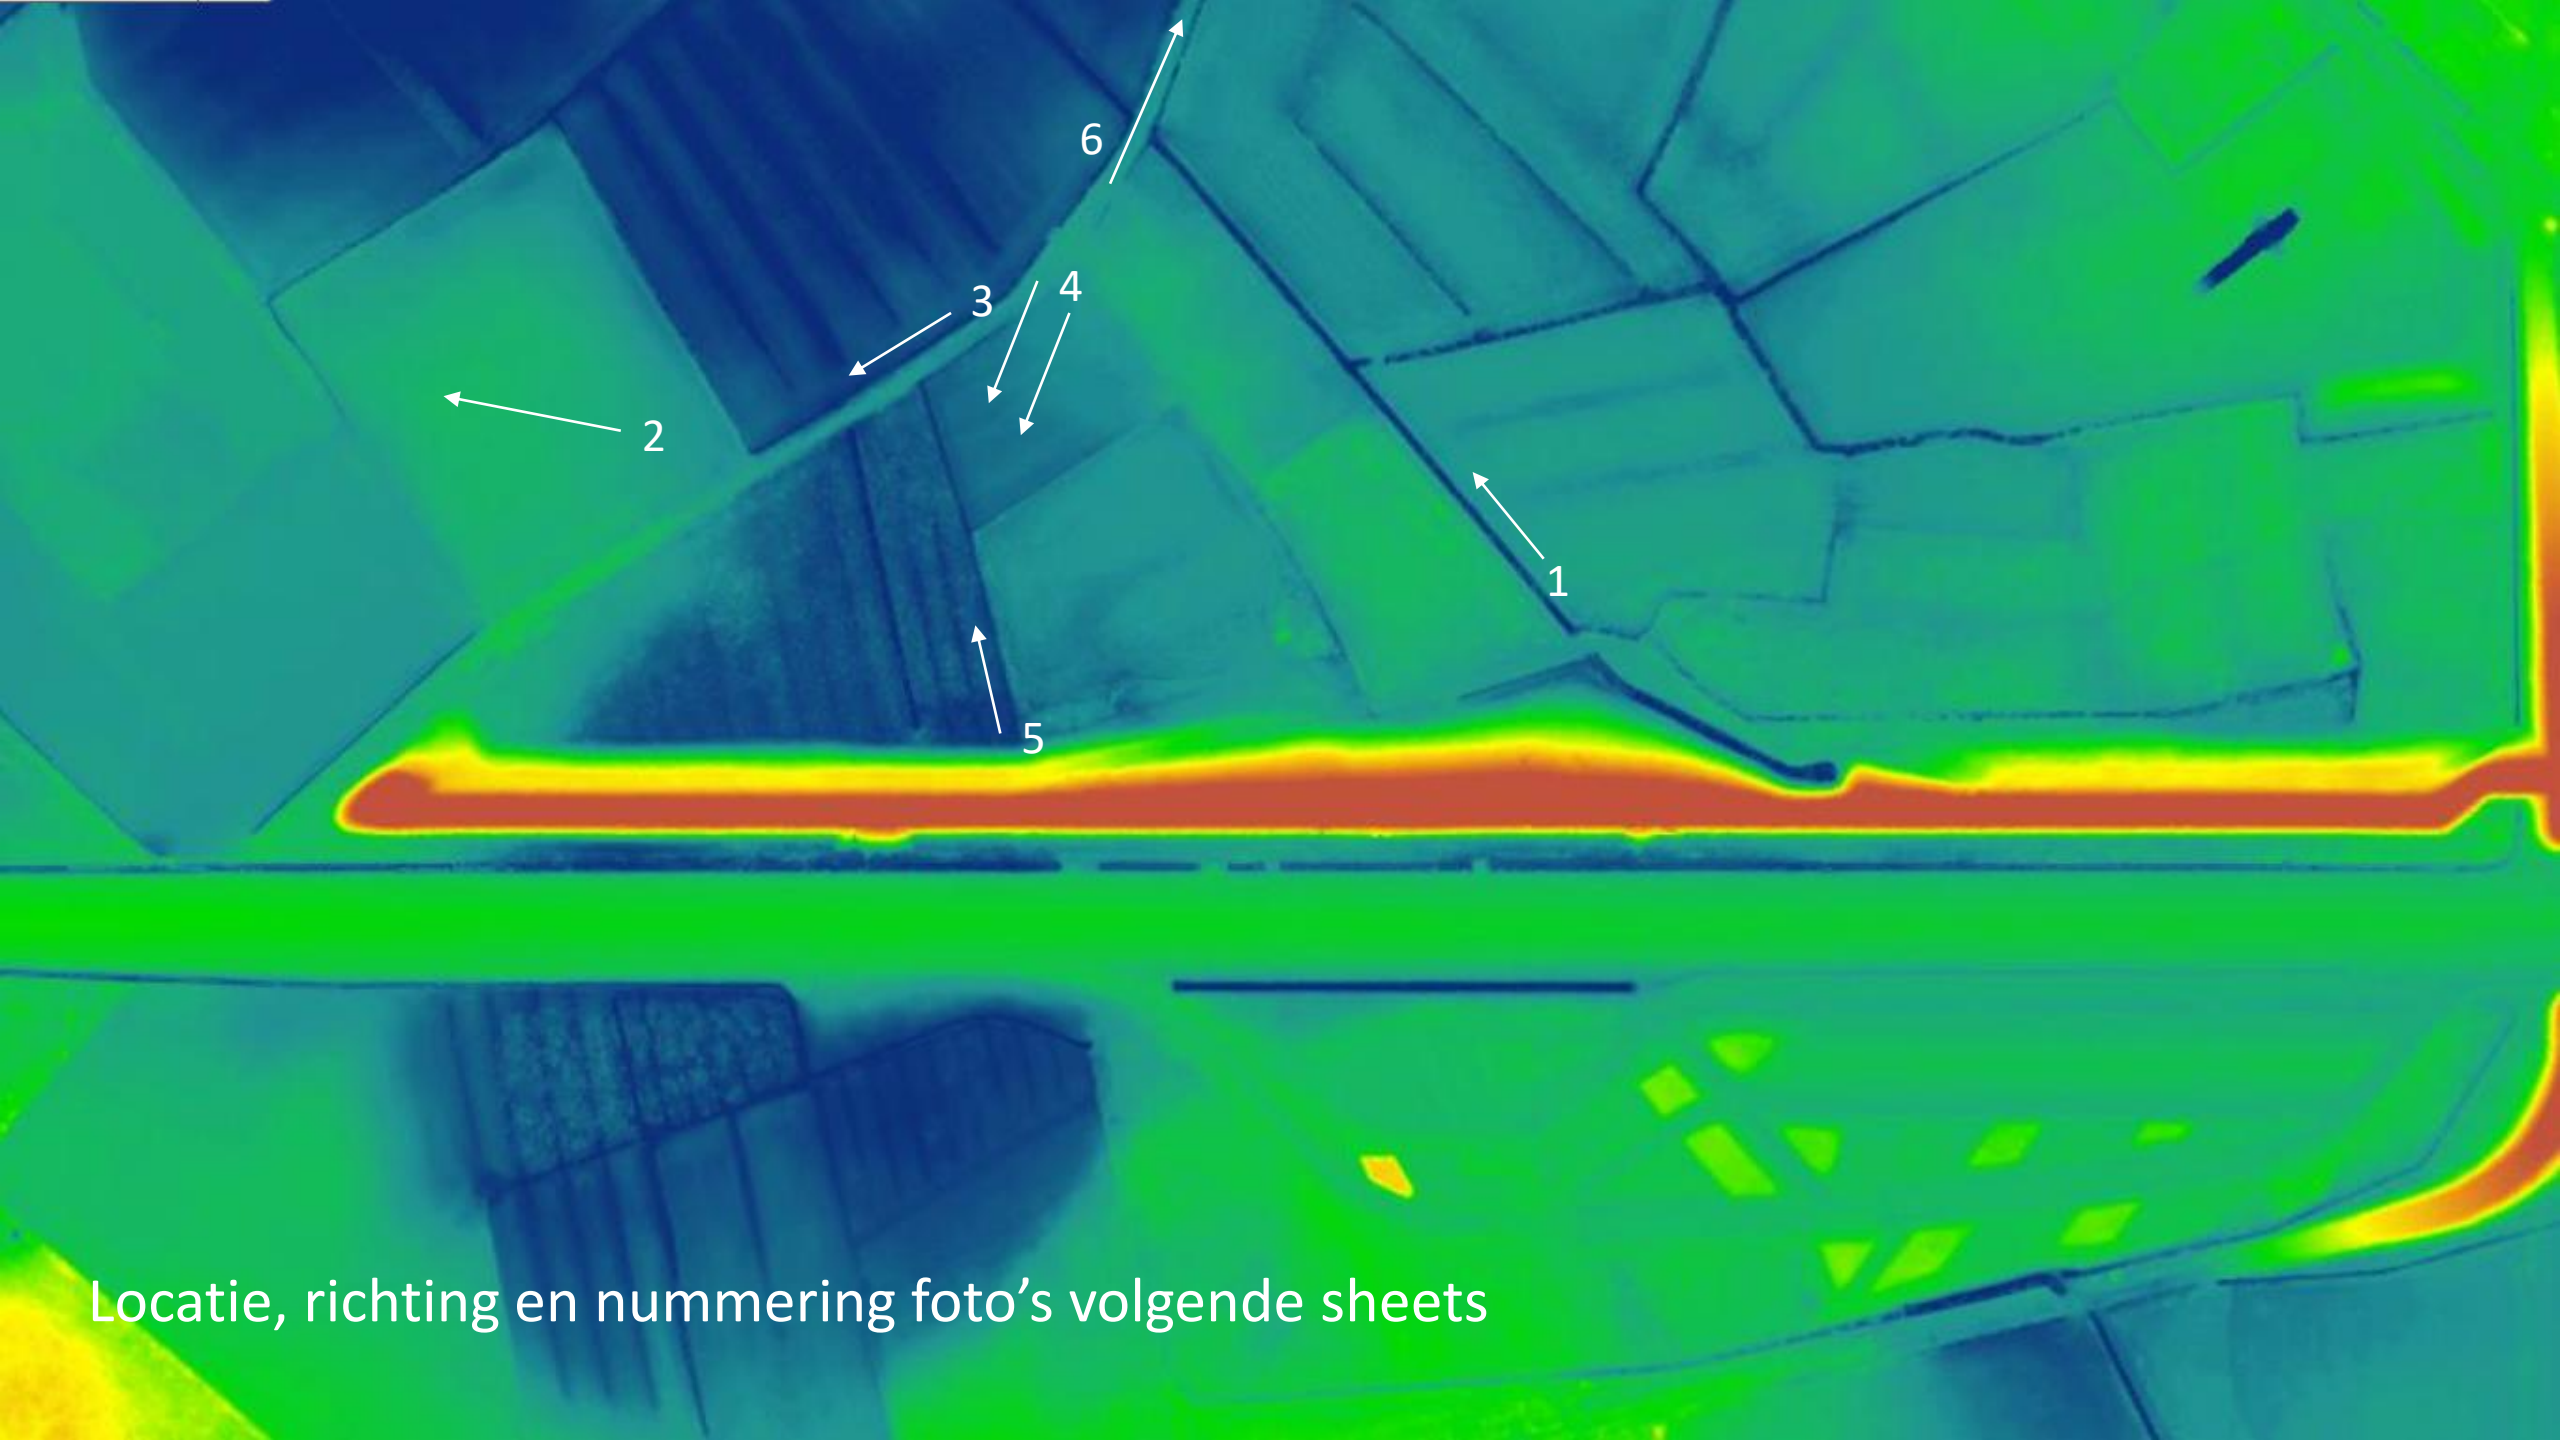
Locatie, richting en nummering foto's volgende sheets

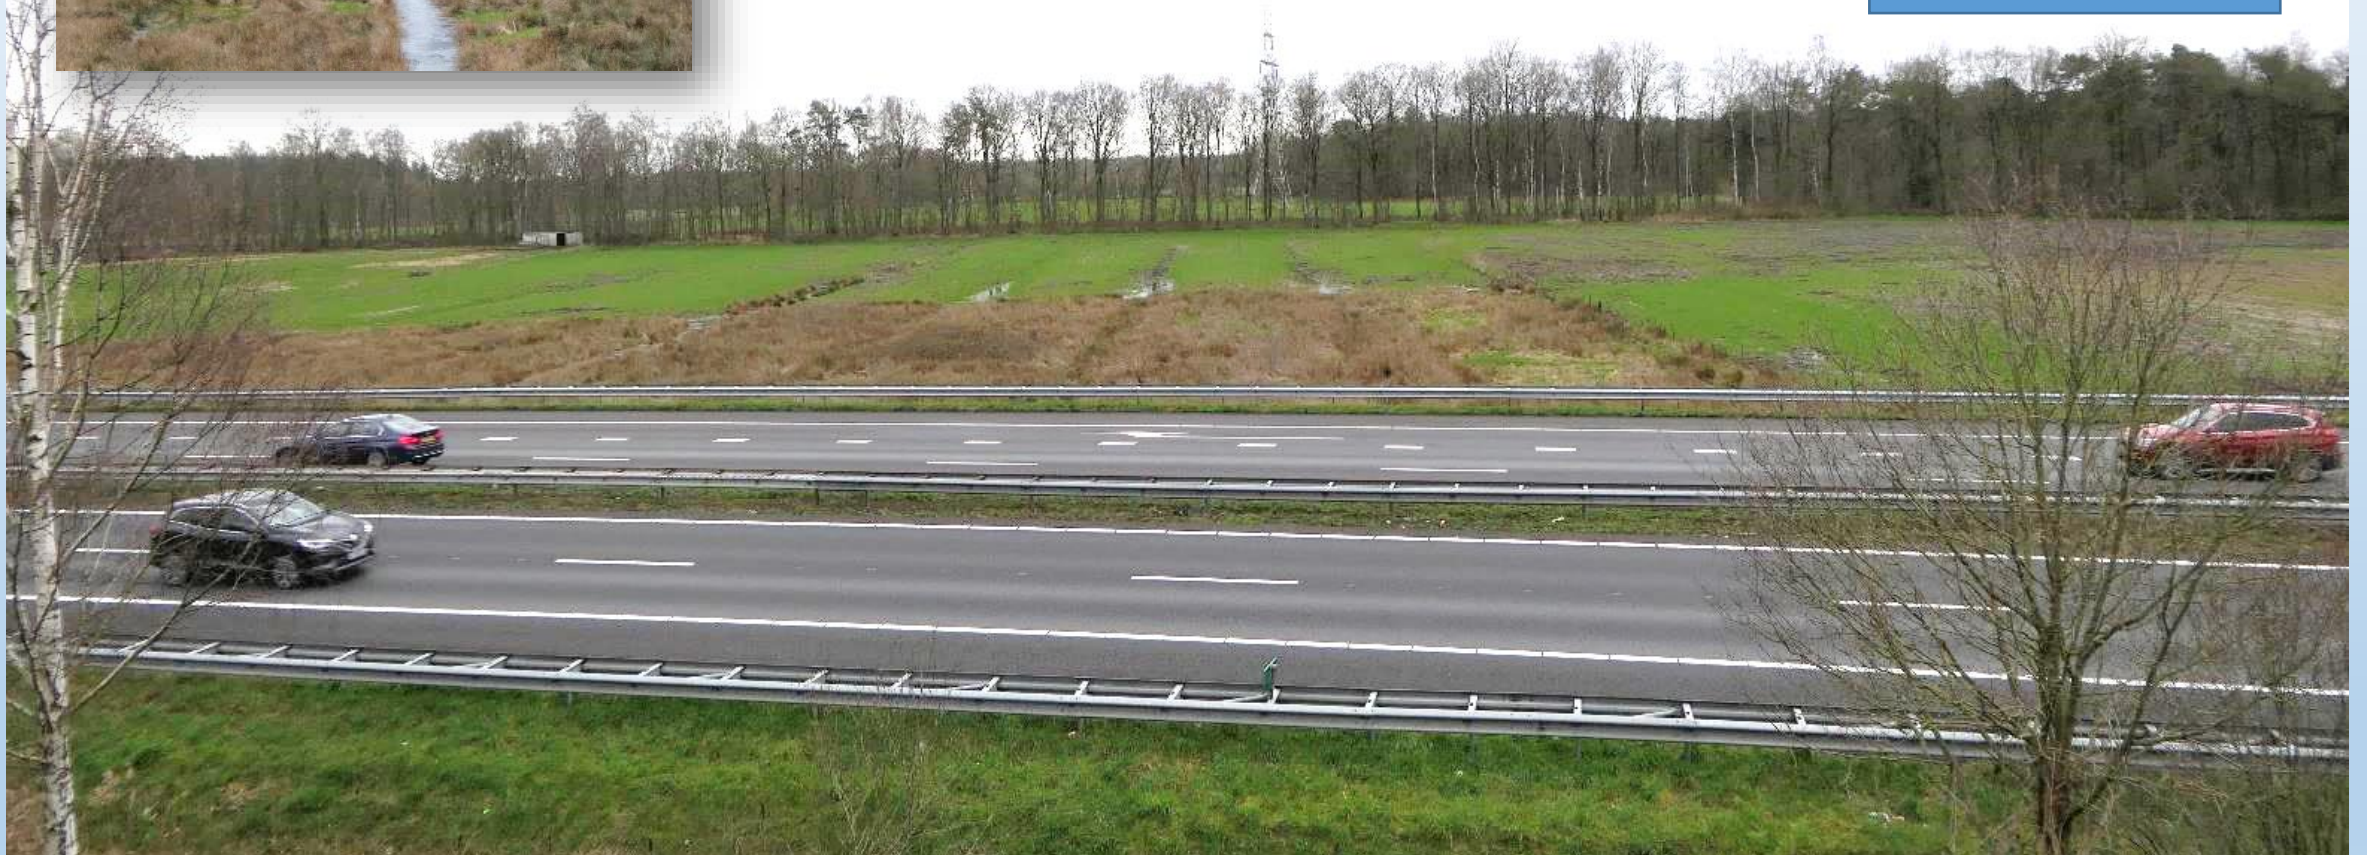
Foto
Doorsteek
wal

Zicht op restant Genoehuisveentje ten zuiden van de A67 met inzet de waarschijnlijk historische Beekloop. De brede handels- en zandweg met de beschreven 'veel-greppelige' structuur begrensd de laagte. Achter deze coulissen de Grootte Heide en rechts nog het bosje met voormalige Paassense Hut.

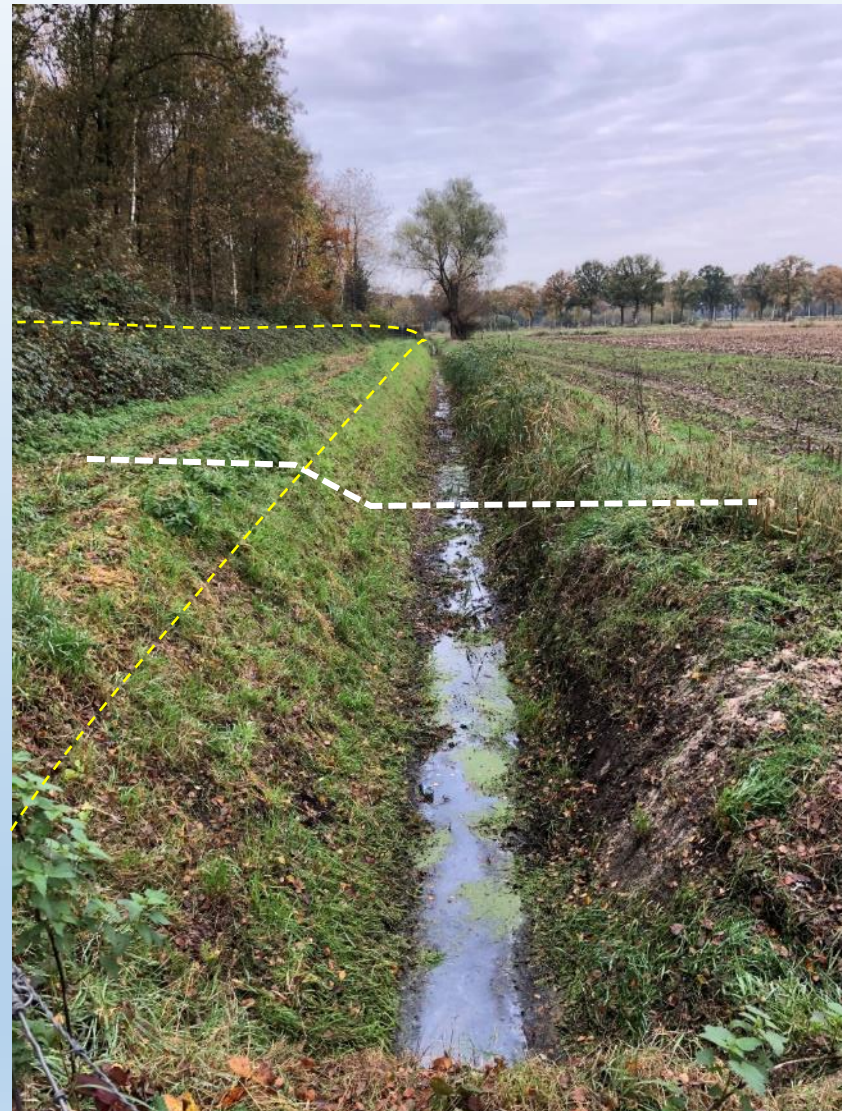
1 Huidige Beekloop; zie zomerse kwel uit hoger gelegen ruggetje (geel stippel) links met 'stabiliserende' houtwal'.

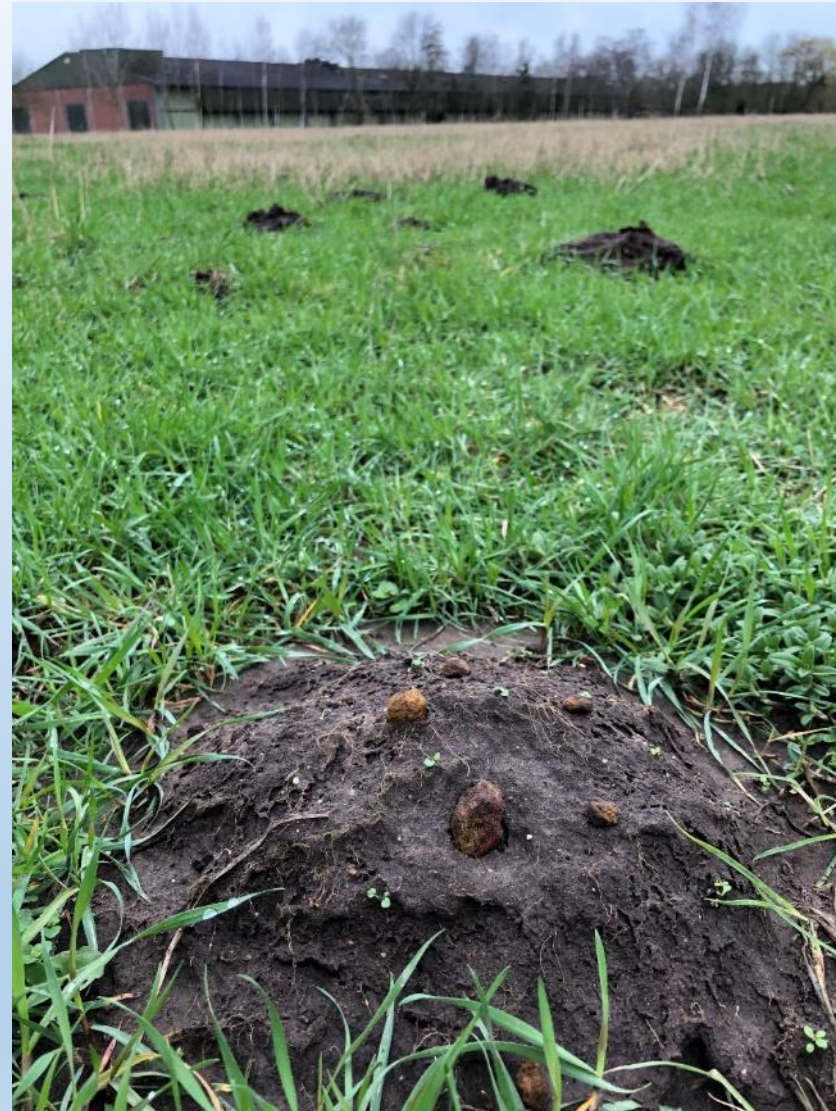
2 'Mollen liegen niet'; ijzeroer op opbollend perceel

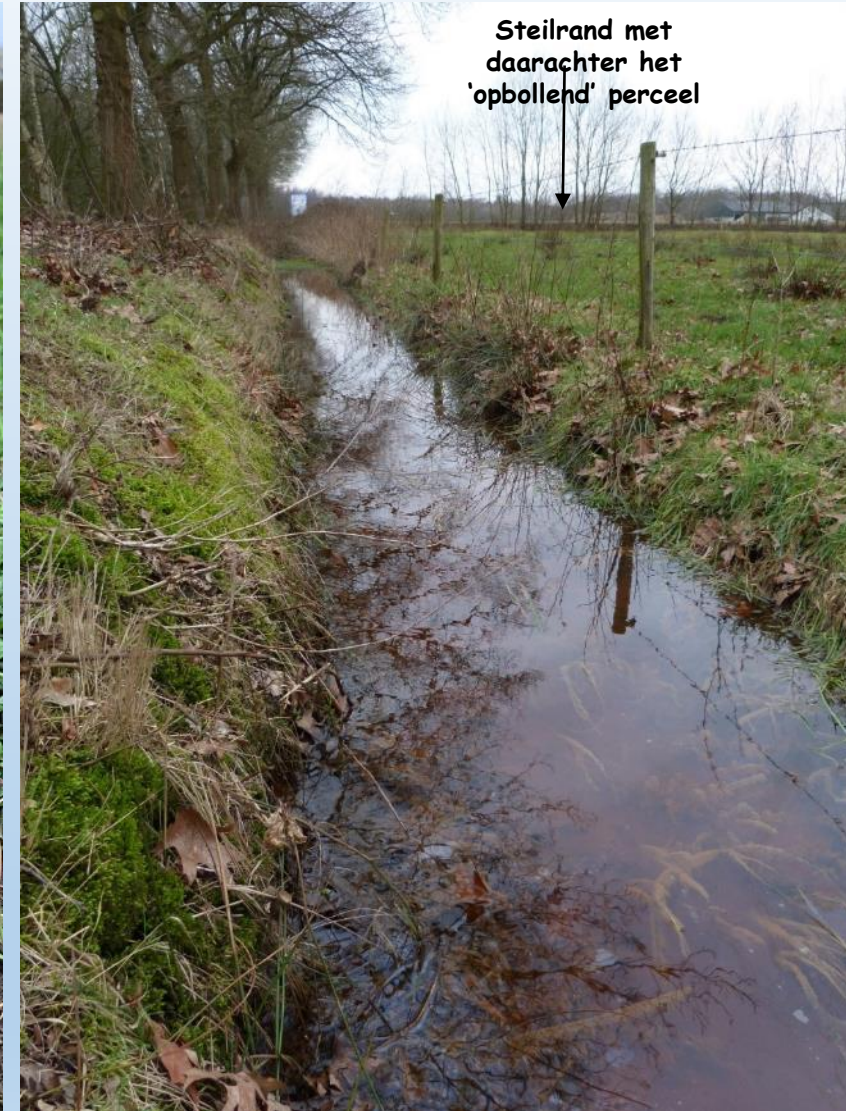
3 Kwelwater uit oorspronkelijk 'veentje' nu broekbos langs stroomruggetje (links) met afvoer zichtbaar kwelwater; zomers droge greppel; rechts vochtig grasland

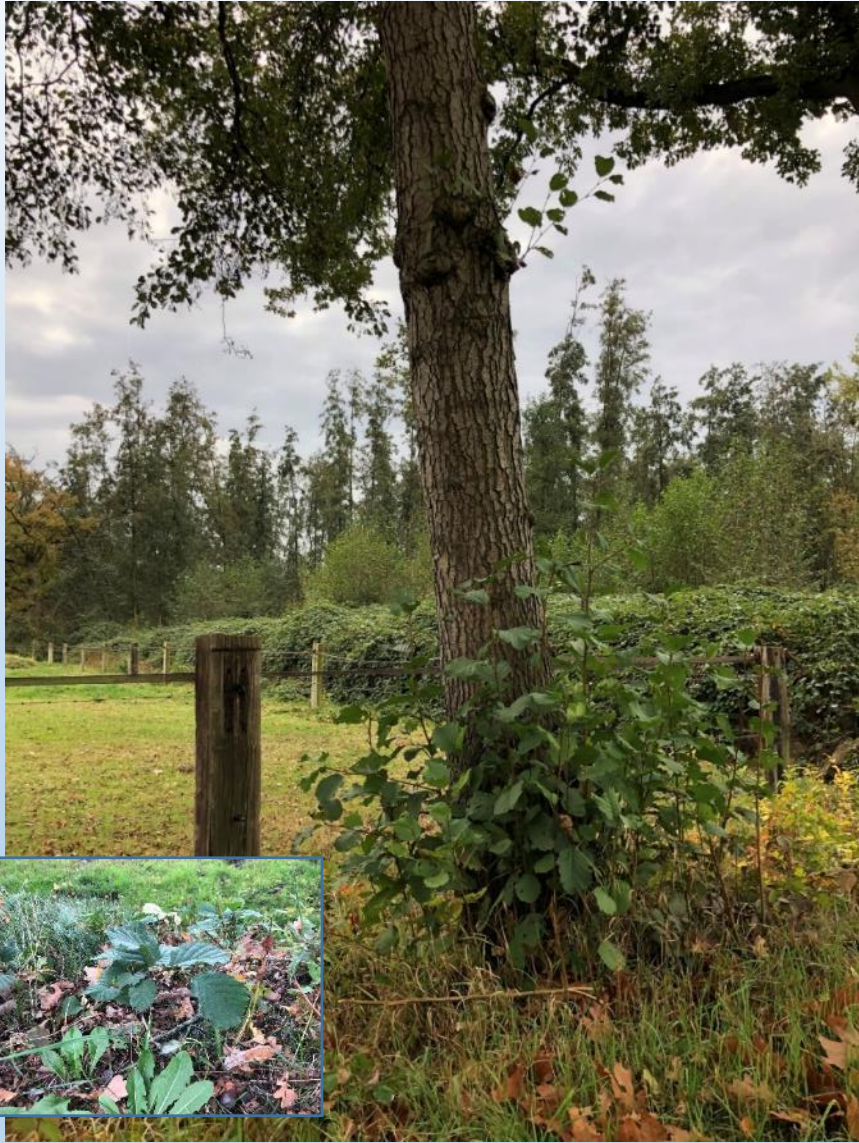
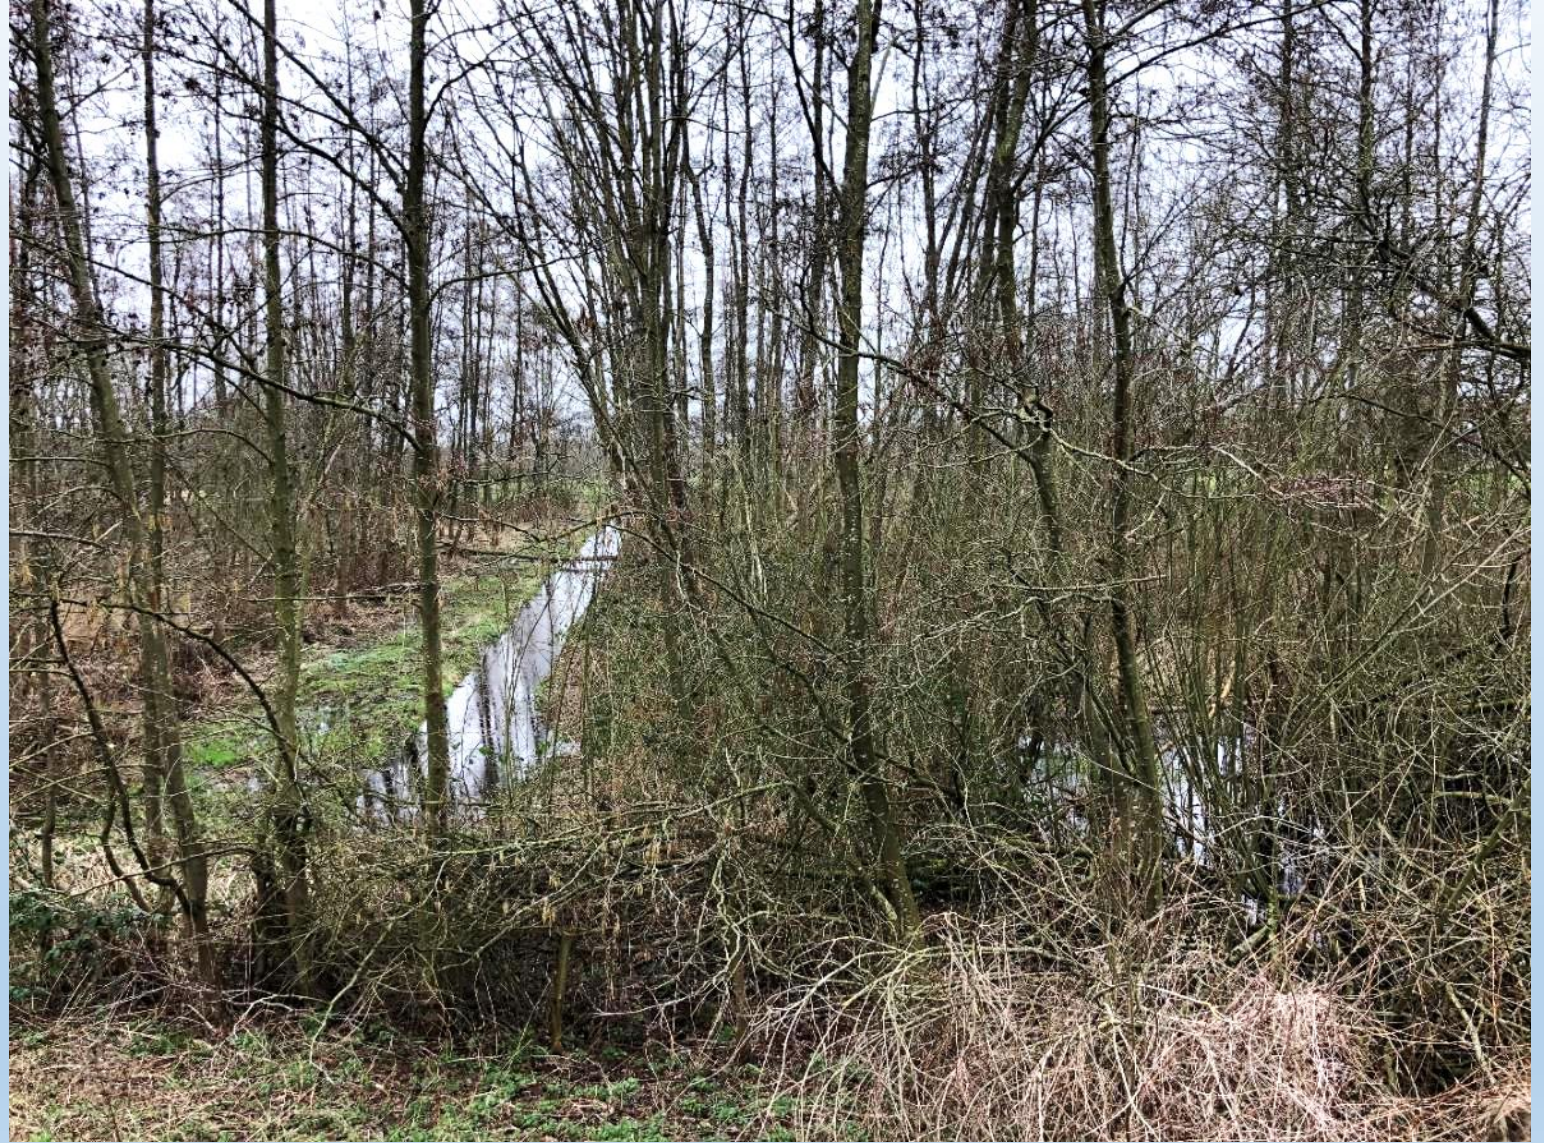
4 en 5 Els opslag bovenop of aan rand stroomruggetje. Op achtergrond elzenbroek langs 'oorspronkelijk' 17^e eeuwse tracé Beekloop en op rand van Genoehuisveentje; nu broekbos in ene laagte die aan weerszijden van de A67 loopt.
