Gijzenrooi

'Vloeiend Brabants'

2^e concept; versie 16 mei 2021

Analyse waterbeheer door de eeuwen heen...

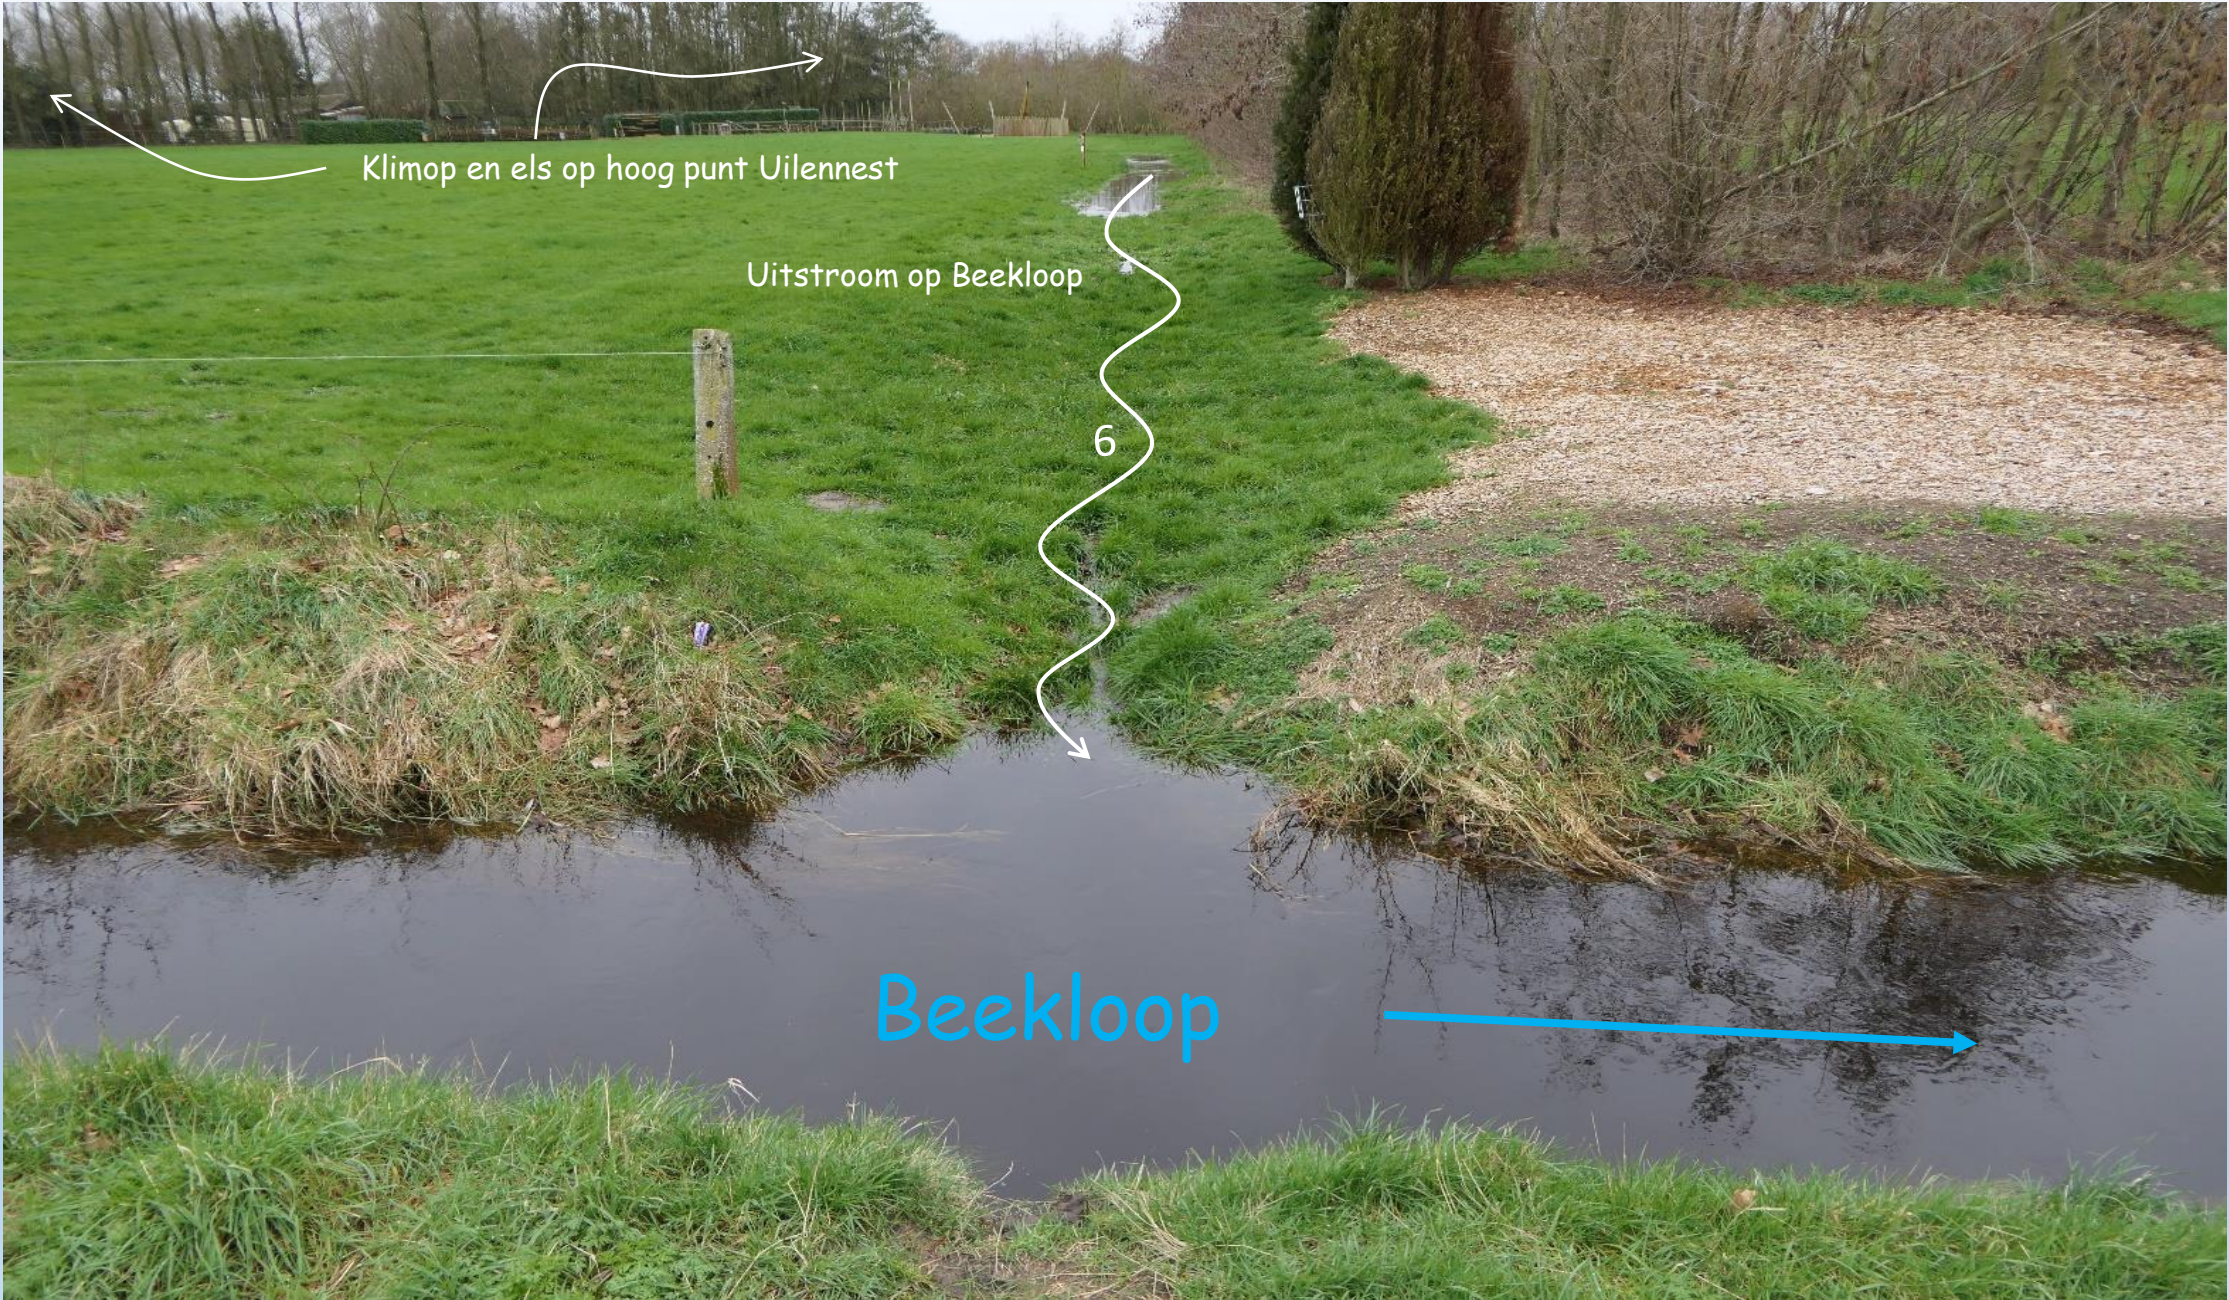
Klimop en els op hoog punt Uilennest

Uitstroom op Beekloop

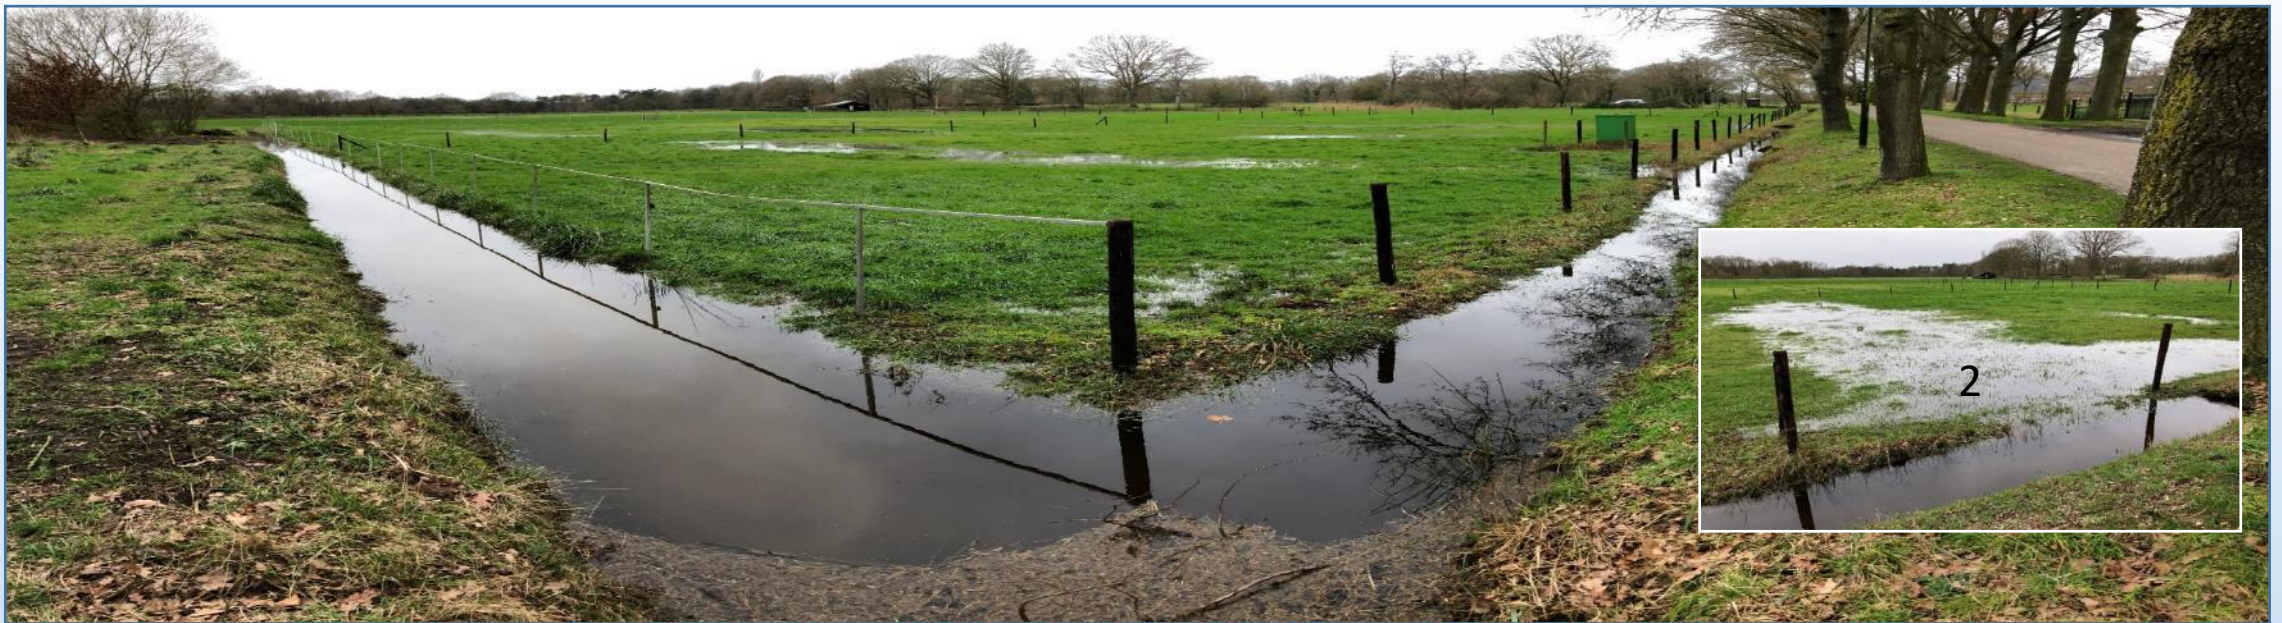
2a Noordelijk uitloper van Genoehuisveentje ter hoogte van Uilennest; perceel is vaak als eerst nat bij regenval

Bij 2 de meest noordelijke uitloper van de laagte van de Genoehuisveentjes. In de overgang naar de rug (rode cirkel; 2a) een interessant gedegradeerd bosje met els, klimop en riet. Het lijkt een restant van bronbosjes in samenhang met een L-vormige houtwal (ook verdwenen). Mogelijke stromingsrichting noordoost doch niet zeker (lichtblauwe pijltje).

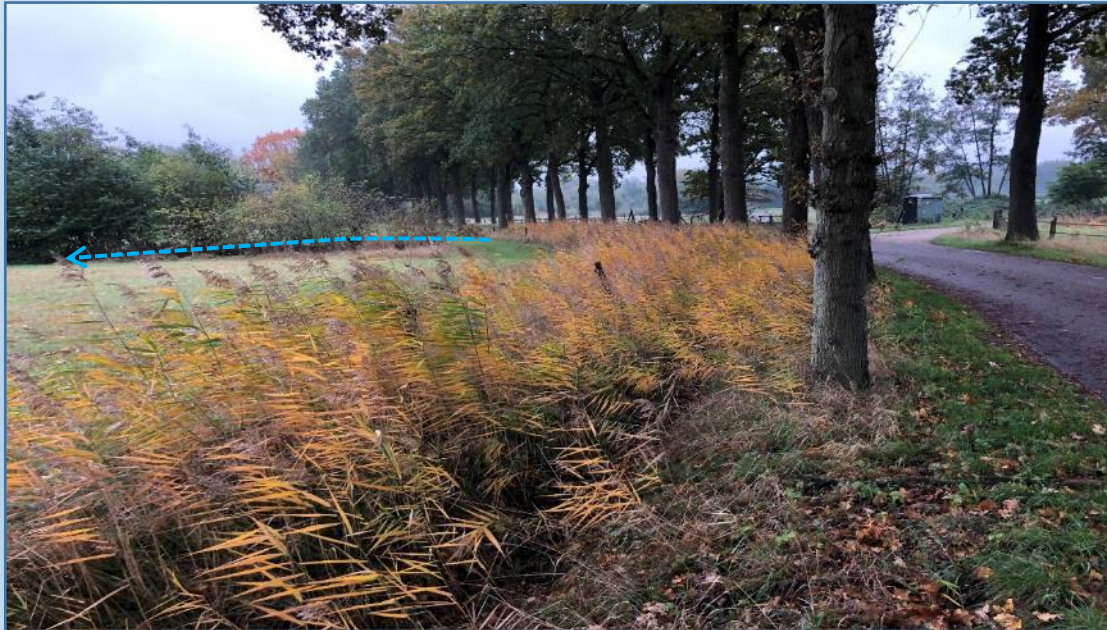
4 Riet langs de bocht in de weg...blauwe stippelijjn de 'afwatering'.

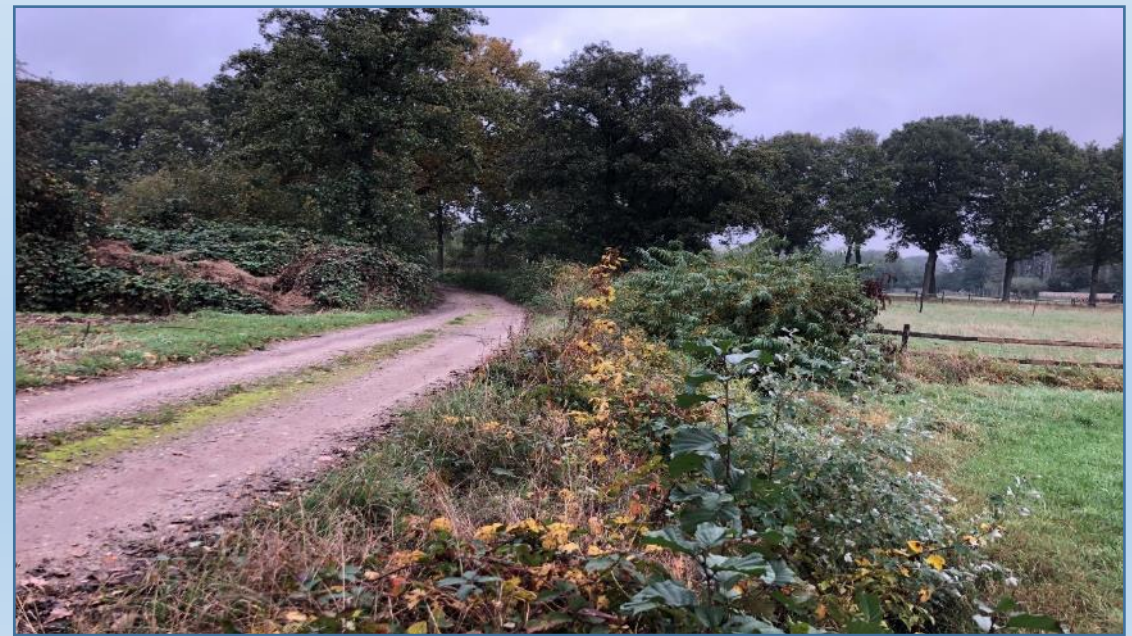
2a Restant van bronbosje met els, hop en lokaal riet...

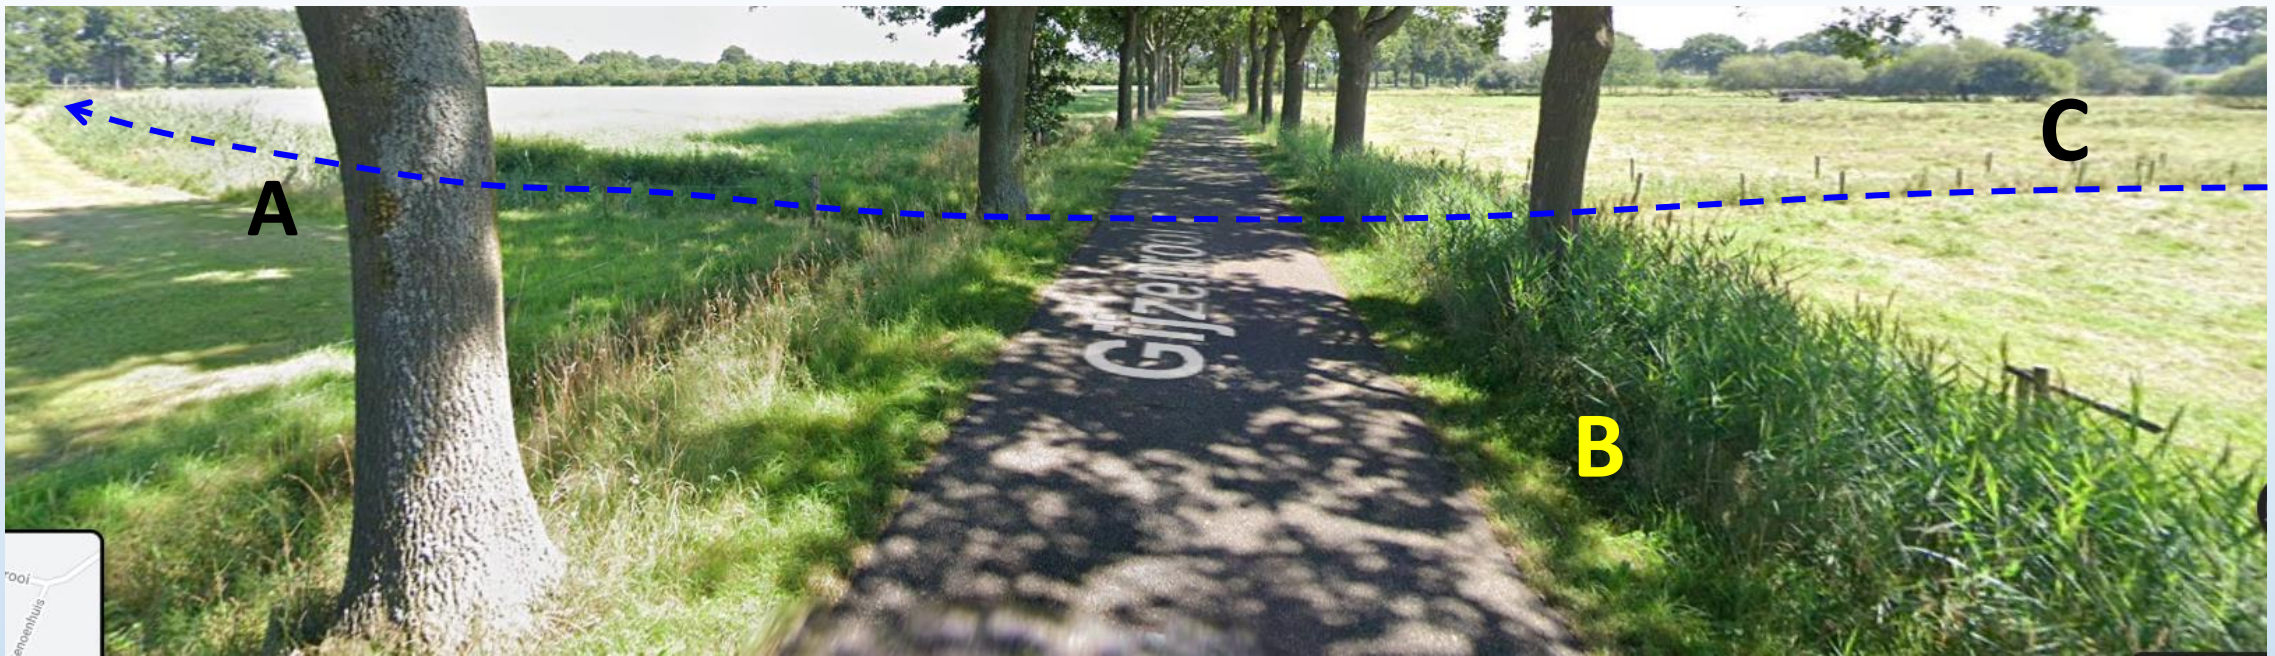
6/7 Riet in berm waar Beekloop (blauw) de rug kruist; meer riet in de rug rondom Beekloop(A) als ook aan de rand van rug (B) dan in de laagte (C)

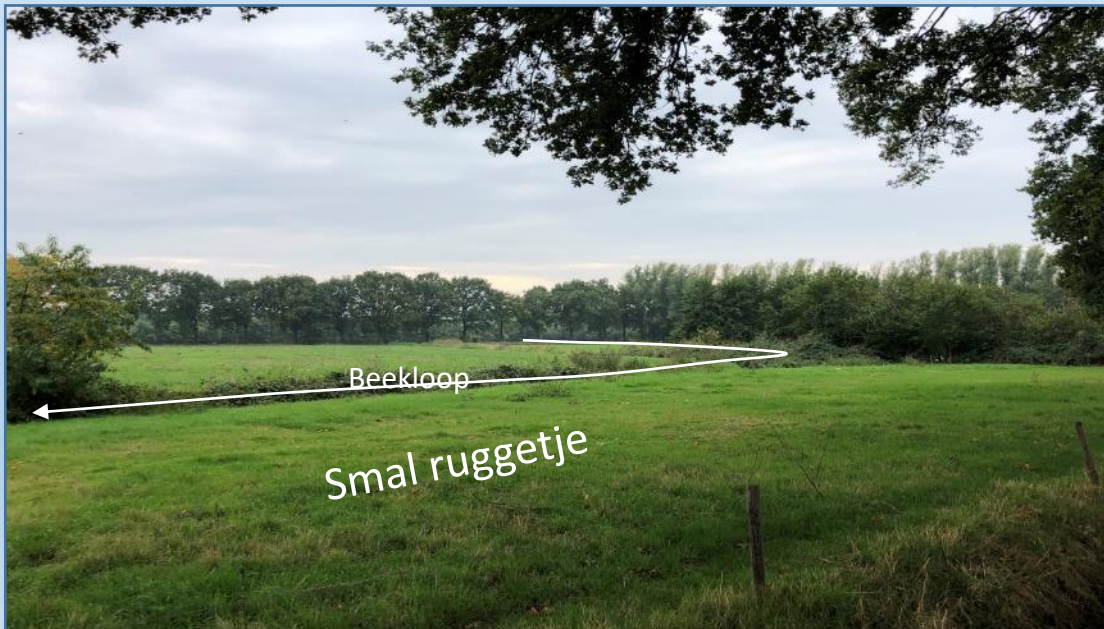
8 Beekloop langs smal ruggetje met restant bronbosje els, wilg en riet

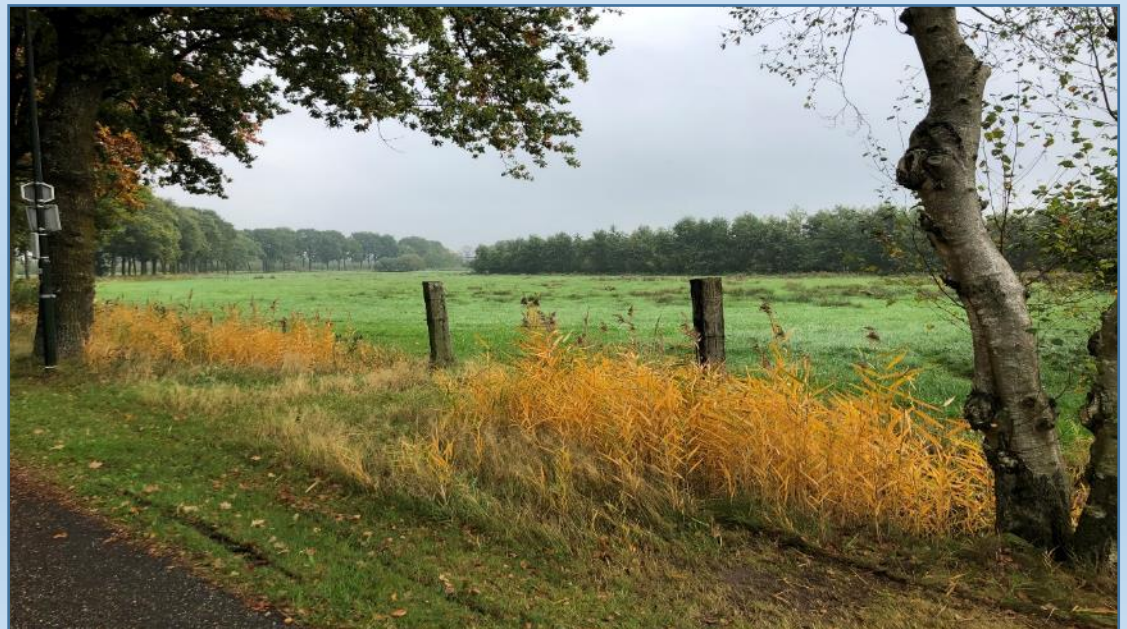
7 Riet in berm op overgang kop Uilennest naar Genoehuisveentjes

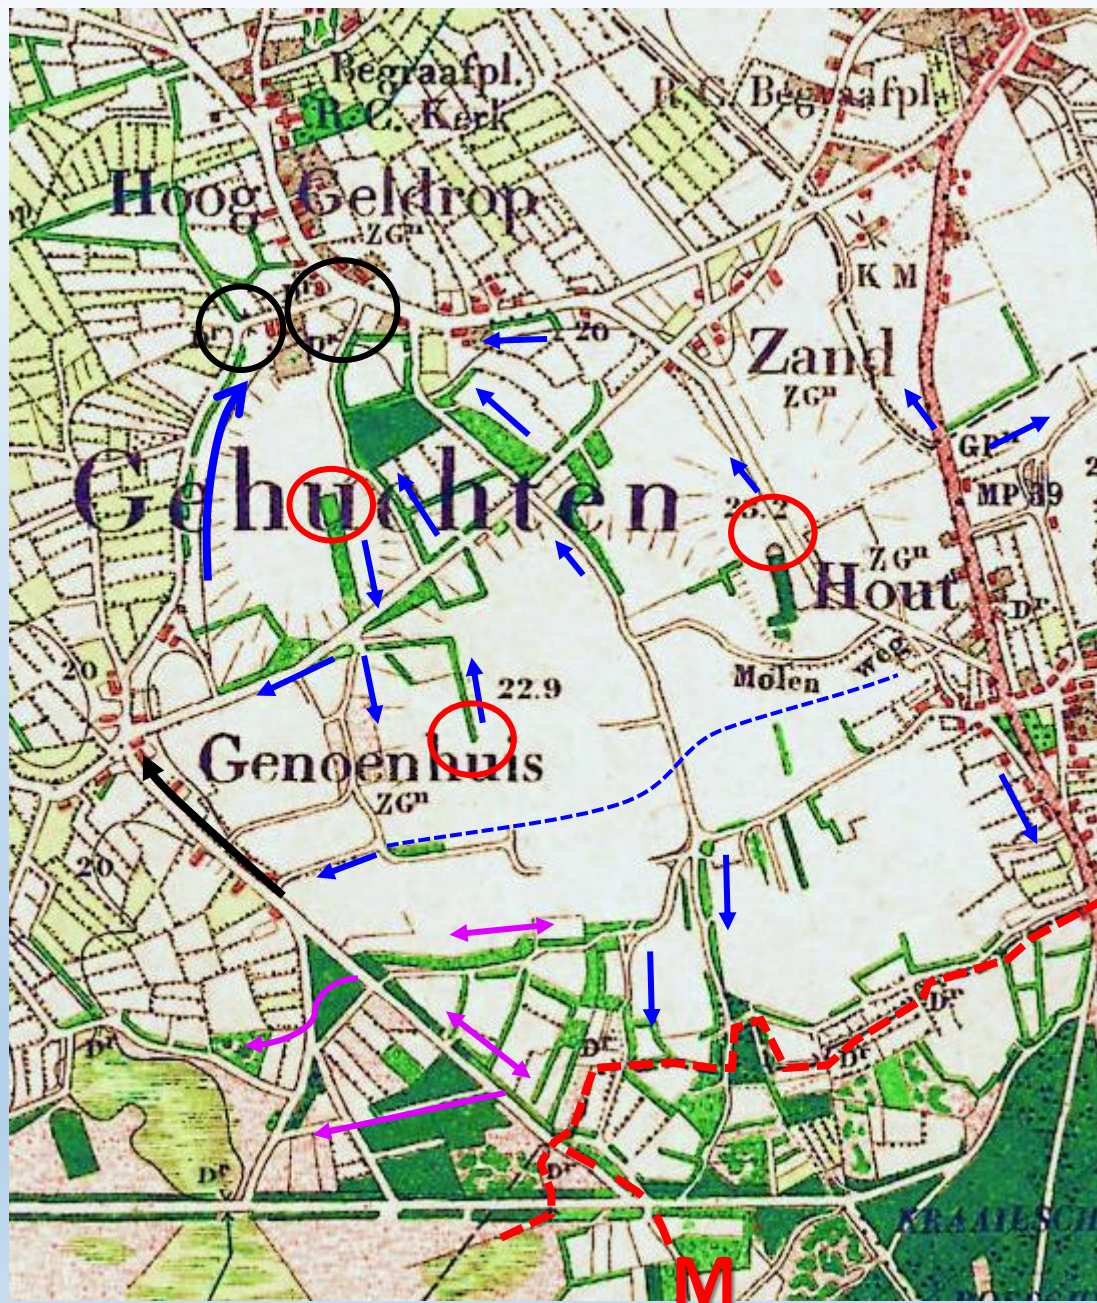
Bronnen voor oostelijke zeggen...

- De oostelijke zeggen kan je niet los zien van de kwelkop van Genoehuis. De 'kwelkop' kende opvallende bosjes en houtwallen, die door hun vorm en richting de indruk wekken meer dan slechts een bosje te zijn. Volgens Spek waren het slechts 'houtwallen', zandpaden, kavelgrenzen en perceelscheidingen'. Er wordt geen relatie gelegd met water. Dat is vreemd omdat sommige uit archeologisch onderzoek zelfs dubbele greppels vertonen.

- Mijn interpretatie. Houtwallen die als brede groene strook worden aangegeven kennen in werkelijkheid veelal wulpse (dubbele) greppels en kommetjes met drempels, terwijl de bosjes vaak 'bronnen' of spaarbekkens zijn. Op kaart de stromingsrichting met blauwe pijltjes. 'Uittredend of afgetapt' grondwater kon geleid, gespaard en/of gemengd worden met run-off van akkers. Sommige wallen of bosjes liggen of beginnen op hoogste punt (zie rode cirkels). Het zijn volgens mij puntbronnen. plekken.

- De blauwe stippellijn is globaal een waterscheiding. Het zuidelijk deel akkers (Z) en Meelakker' (M) wateren af via 'Meelakkersloopje' (rode stippel) richting Kleine Dommel. Deel van het water ging richting Genoehuisveentjes (roze pijltjes; zie deelgebied 1). Aan de rand zijde gehucht Genoehuis een afwatering richting noord (zwarte pijl).

- In het noorden (onder de letters Gehuchten) waterde de akkers af via flanksloot (lange blauwe pijl) en via twee duikers en aansluitend houtwallen richting de flank van Hoog Geldrop en daarna naar de oostelijke zeggen. Kortom: de 'kwelkop' van Genoehuis (nu woonwijk) was een bron van water voor Gijzenrooi.

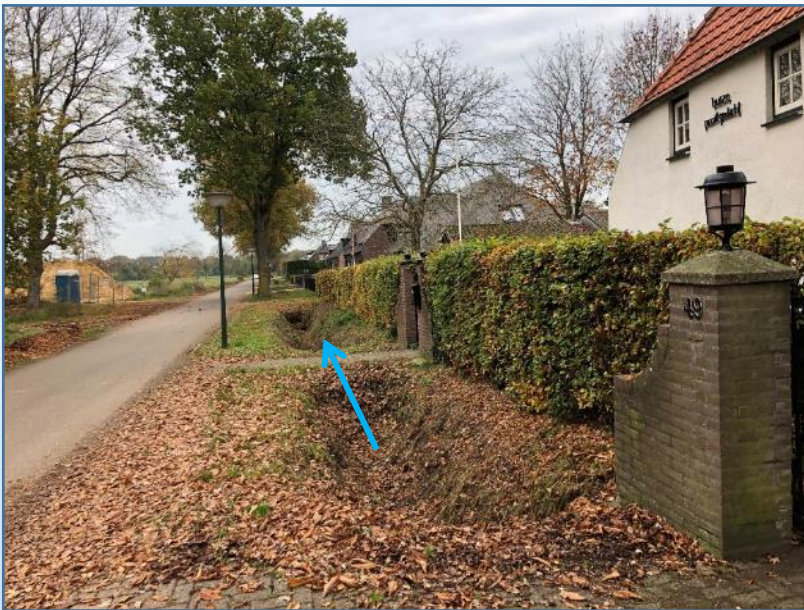
Historische greppels langs de es van Genoehuis

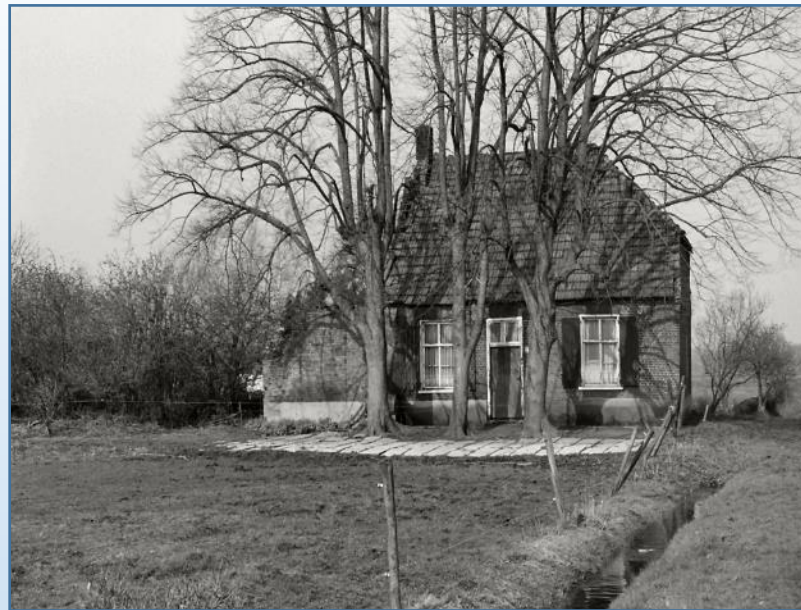
Foto jaren '50 met gevulde greppel langs flank Genoehuis

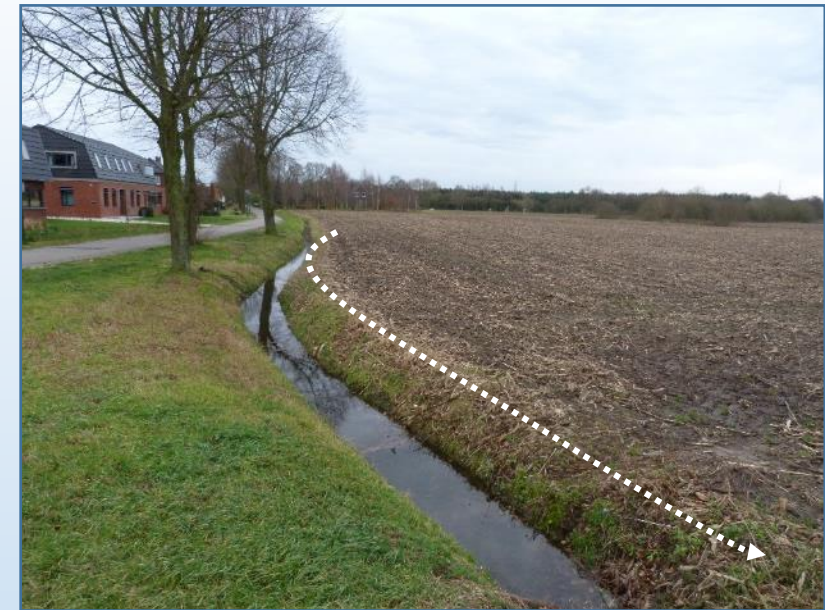
Moderne watervoerende greppel westzijde Genoehuisweg

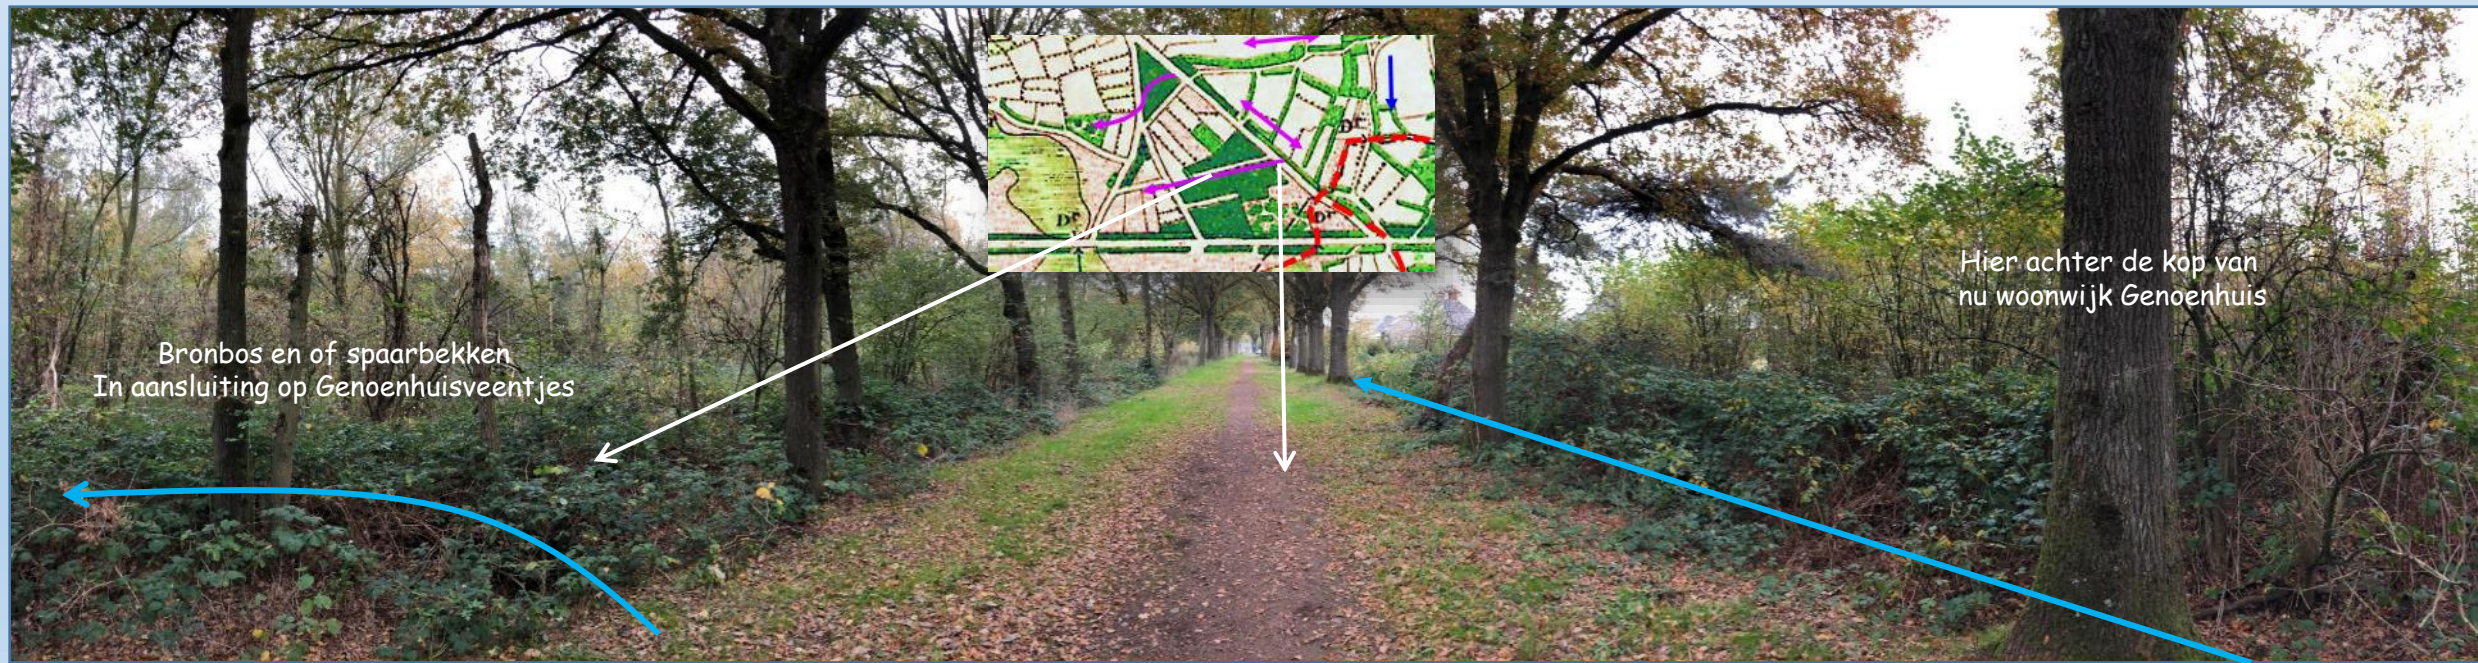
Bronbos en of spaarbekken
In aansluiting op Genoehuisveentjes

Hier achter de kop van
nu woonwijk Genoehuis

Zandweg Meelakkers naar Gijzenrooi. Functie aanvoer water vanuit Meelakkersloopje (zuid) en/of hogere gronden Genoehuis (nu woonwijk; rechts). Links 'mogelijk bronbos en/of spaarbekken'

Wat nog resteert binnen de woonwijk Genoenhuis is een groene laagte annex spaarbekken?....

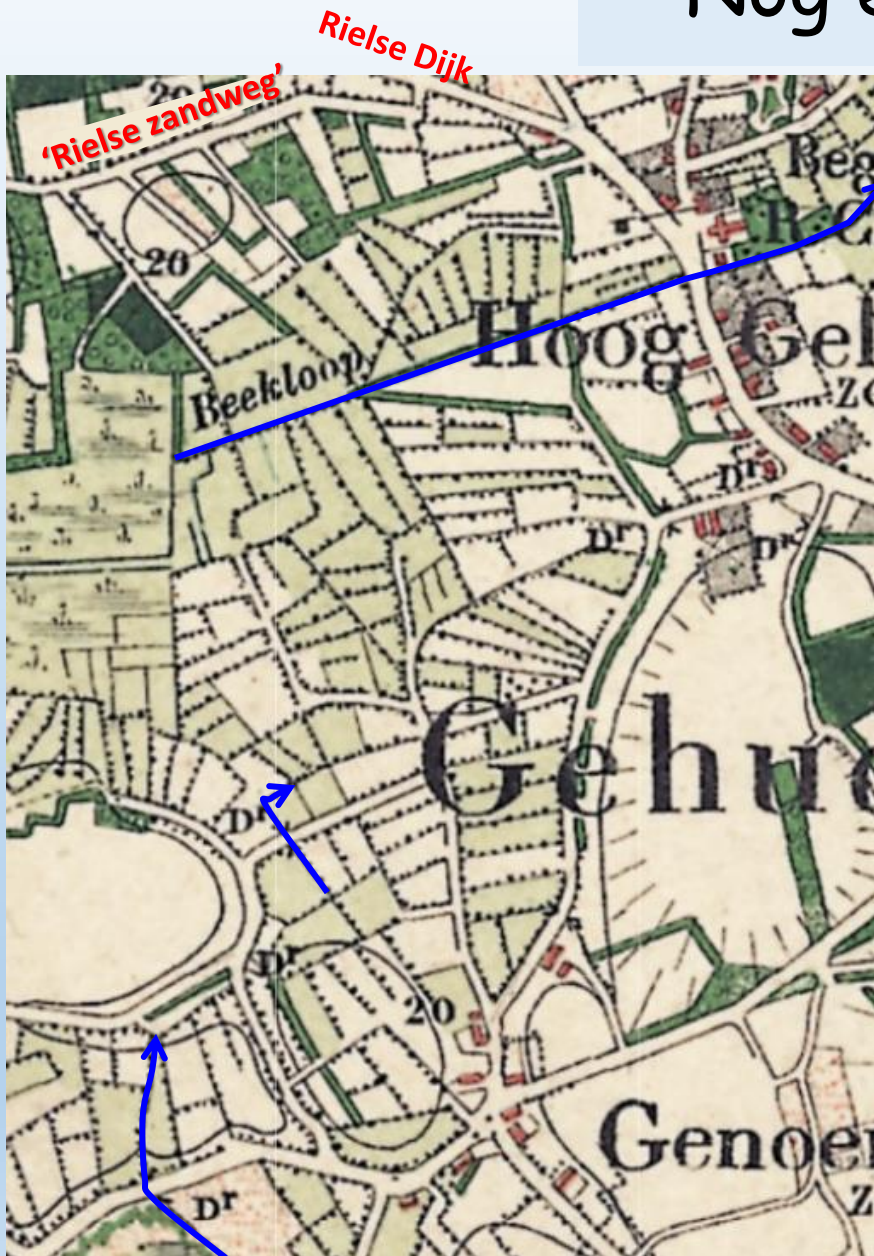
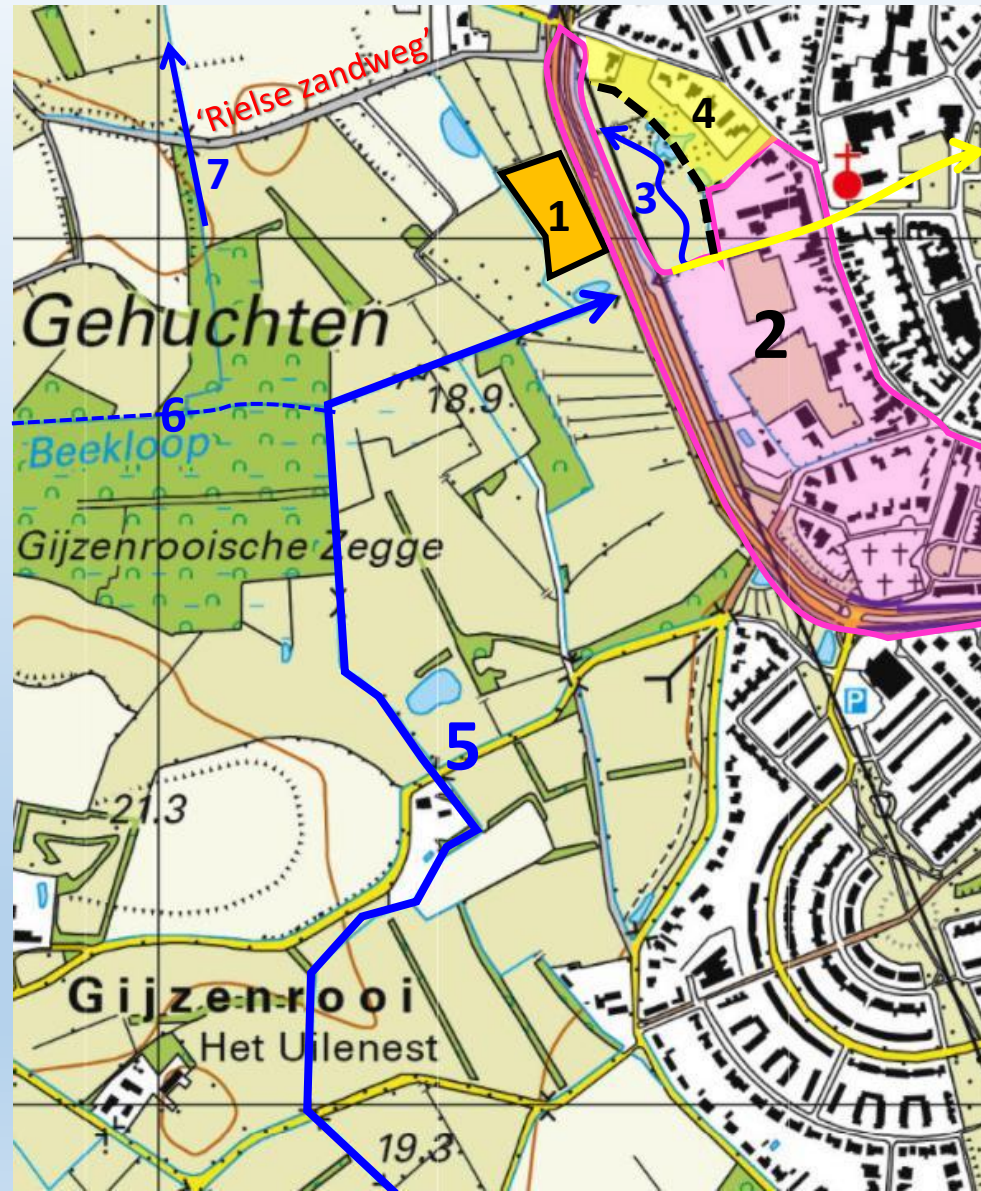
Graduele hoogteverschillen oostelijke zeggen

1. Tijdelijk zanddepot
2. Door randweg, volkstuinten en andere dorpsfuncties historie niet meer afleesbaar (roze vlek).
3. Beekloop is omgelegd (blauw) en door het dorp (gele lijn) helaas opgeheven.
4. Particuliere tuinen. Een flankloop (stippellijn; datering?) is ter plaatse nog aanwezig met knotwilgen en 'de' karakteristieke populier en smalbladige wilgen.
5. Huidige beekloop is aaneenschakeling van losse loopjes (vergelijk kaart 1901 met 2021).
6. Zie ook 'een Beekloop' uit de centrale zeggen.
7. De 'Rielse Zandweg' (eigen naam aan gegeven) is een lokale waterscheiding tussen Beekloop en Rielse Loopsysteem. Mogelijk is sprake van een doorgraving en verlenging van een waterloop uit de zeggen naar het noorden. Zie later.

Op kaart links de de 'Oostelijke zeggen' tussen Rielse Dijk, 'Rielse zandweg', Hoog Geldrop en Genoehuis.

Op AHN het dichtgestopte 'oerdal' (blauwe cirkel) door stroomruggetje(s) (1, 2 en 3) vanuit het westen of de 'uitdijende' kop Genoehuis vanuit het oosten.

Middenin het gebied een bijzonder ruggetje of kwelkopje (rode ovaal) in het veen. Het lijkt gevoed vanuit meerdere stroomruggetjes (4,5 en 6). Het is nu een ietwat hoger gelegen bosje; voorheen grasland met een ondiepe greppeltje op het hoogste punt (zie detail). Bijzonder is het vele riet tot hoog in het maaiveld en lokaal een 'haarscherpe' ZW-NO 'aanwezige rietlijn' (stipplijn). Uit peilbuizen blijkt sterke kwel. Mogelijk als eerste verdroogd (?!) en dus nu bos. Er staan 2 karakteristieke, oude eiken op de kop, typische 'mastbomen' mte lage takken.

In het noordelijke deel de kruisende of elkaar ontmoetende ruggetjes waar de Rielse Dijk (7) en 'Rielse Zandweg' op liggen (8).

Tot slot de Beekloop (9) die 'verspringend' de grens vormt van relatief laag naar hoog. Het geeft dat de Beekloop een 'laak- een aanvoerfunctie'. De relatieve laagte is aangegeven met stippellijn.

Helaas doorsnijdt de randweg (11) de overgang van Hoog Geldrop naar Gijzenrooi. Hij ligt precies op een van de water(aan)voerende houtwallen. Zie hierna.

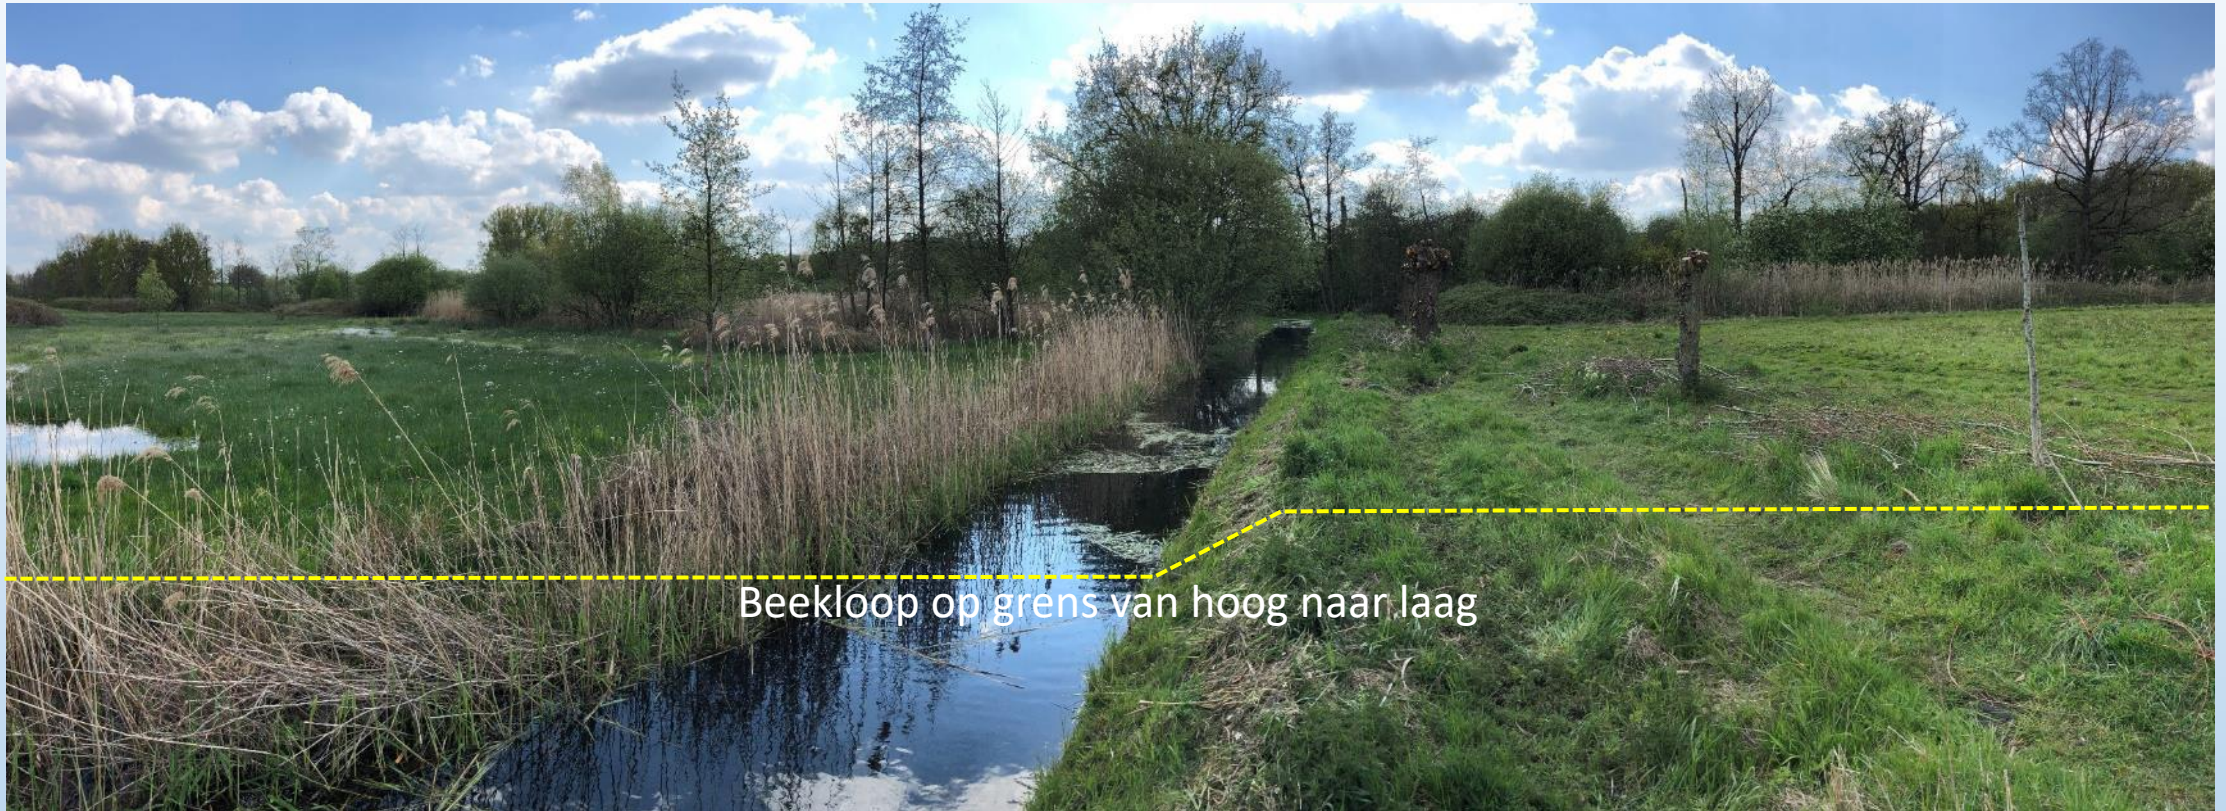
Beekloop op grens van hoog naar laag

Beekloop ligt duidelijk op de grens van hoog naar laag. Op achtergrond de centrale zeggen (moerasbos)

Laag gelegen deel
Links het zomerbeeld

Rechts het winterbeeld na extreme regenval. Rechts hoog is dan nog steeds droog

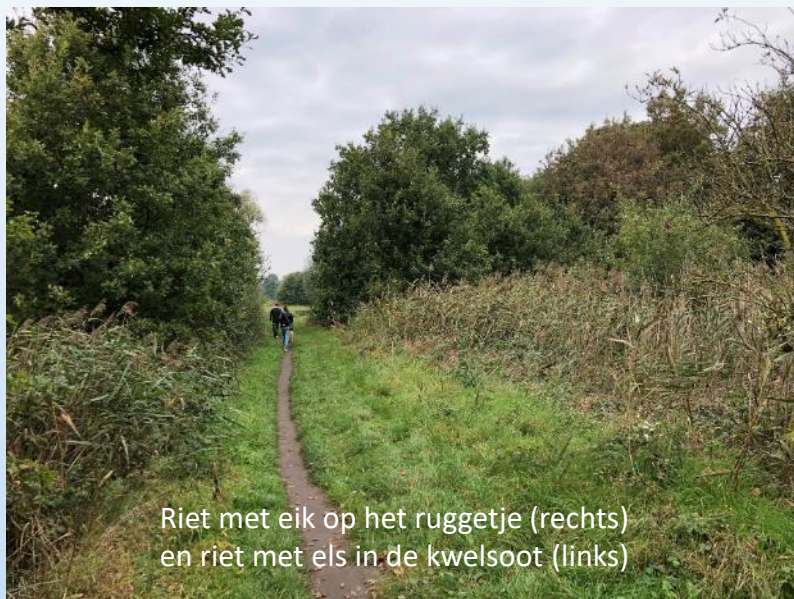
Riet met eik op het ruggetje (rechts)
en riet met els in de kwelsoot (links)

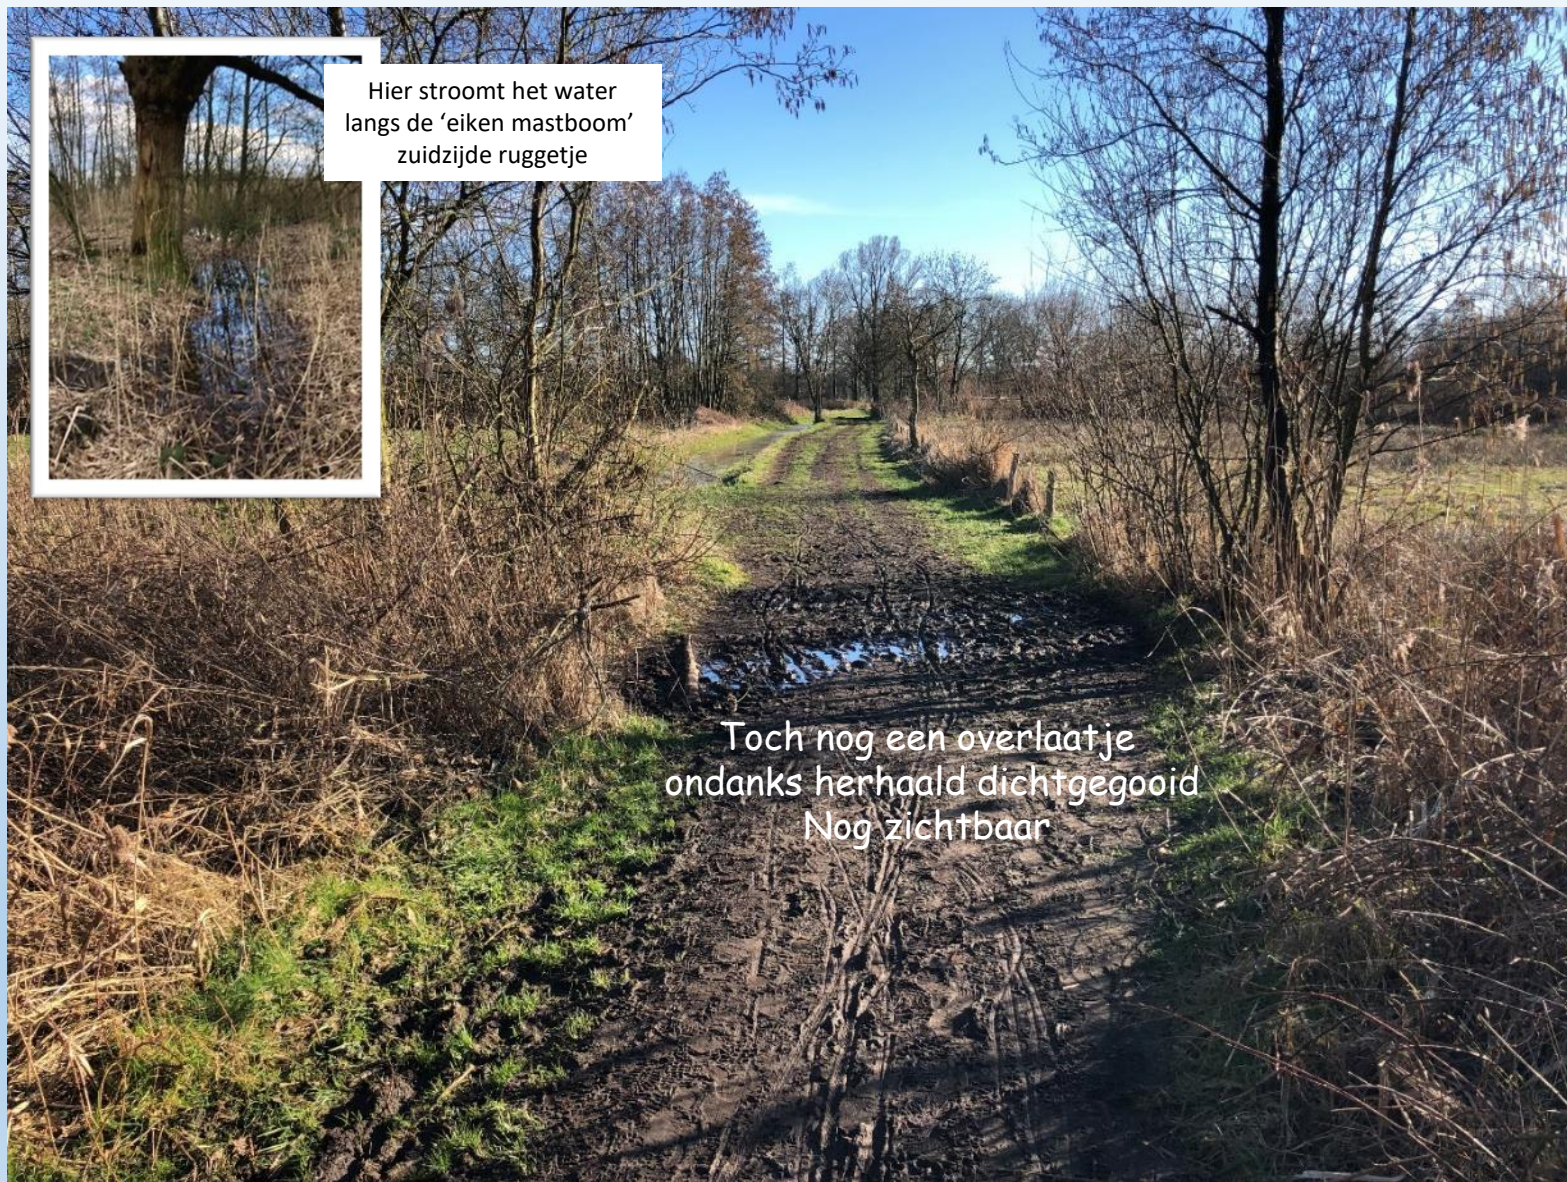
Hier stroomt het water
langs de 'eiken mastboom'
zuidzijde ruggetje

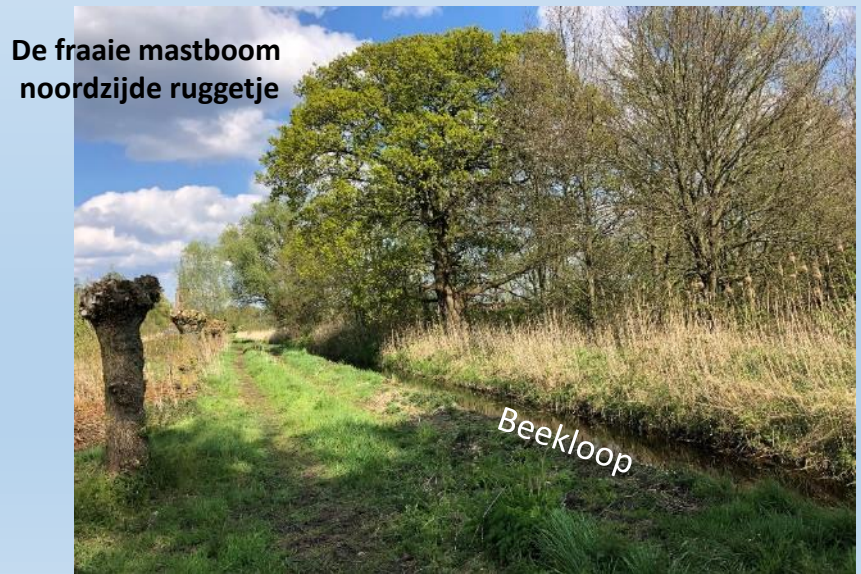
De fraaie mastboom
noordzijde ruggetje

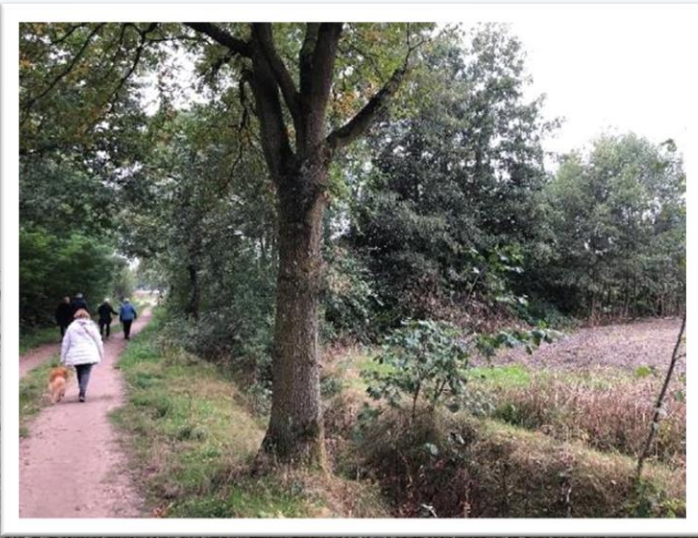
Rielse zandweg...

De Rielse zandweg ligt tussen A en B lager dan omringende stroomruggen en helt over naar greppel. Water kon bij B 'om de hoek' naar Rielse loop (C).

Er was rond 1900 sprake van een - nu niet meer (?) functionerende - verbinding vanuit de 'zeggen' naar de Rielse Loop (F naar C).

Aan 'eind' van stroomrug of kop lijkt sprake van een breuk gezien de scherpe steilrand (bij E). Aan de voet van de steilrand kon water worden afgevoerd vanuit bronbos annex spaarbekken (F), dat diende voor de zeggen (zie deelgebied 3).

Bij B ter hoogte van de breuk lokaal els (foto boven; boom en opslag) en een kommetje, kolkje of verbreding van bermgreppel?

Een andere verklaring is dat de rug doorgraven is om op water te kunnen afvoeren. De vraag is dan met welk doel? Meer water voor Riels Laag?

Tot slot. In traject B-D de zandweg weer 'op maaiveld'. Begeleidende greppels konden water richting zeggen geleiden (zie hierna).
