Gijzenrooi

'Vloeiend Brabants'

2^e concept; versie 16 mei 2021

Analyse waterbeheer door de eeuwen heen...

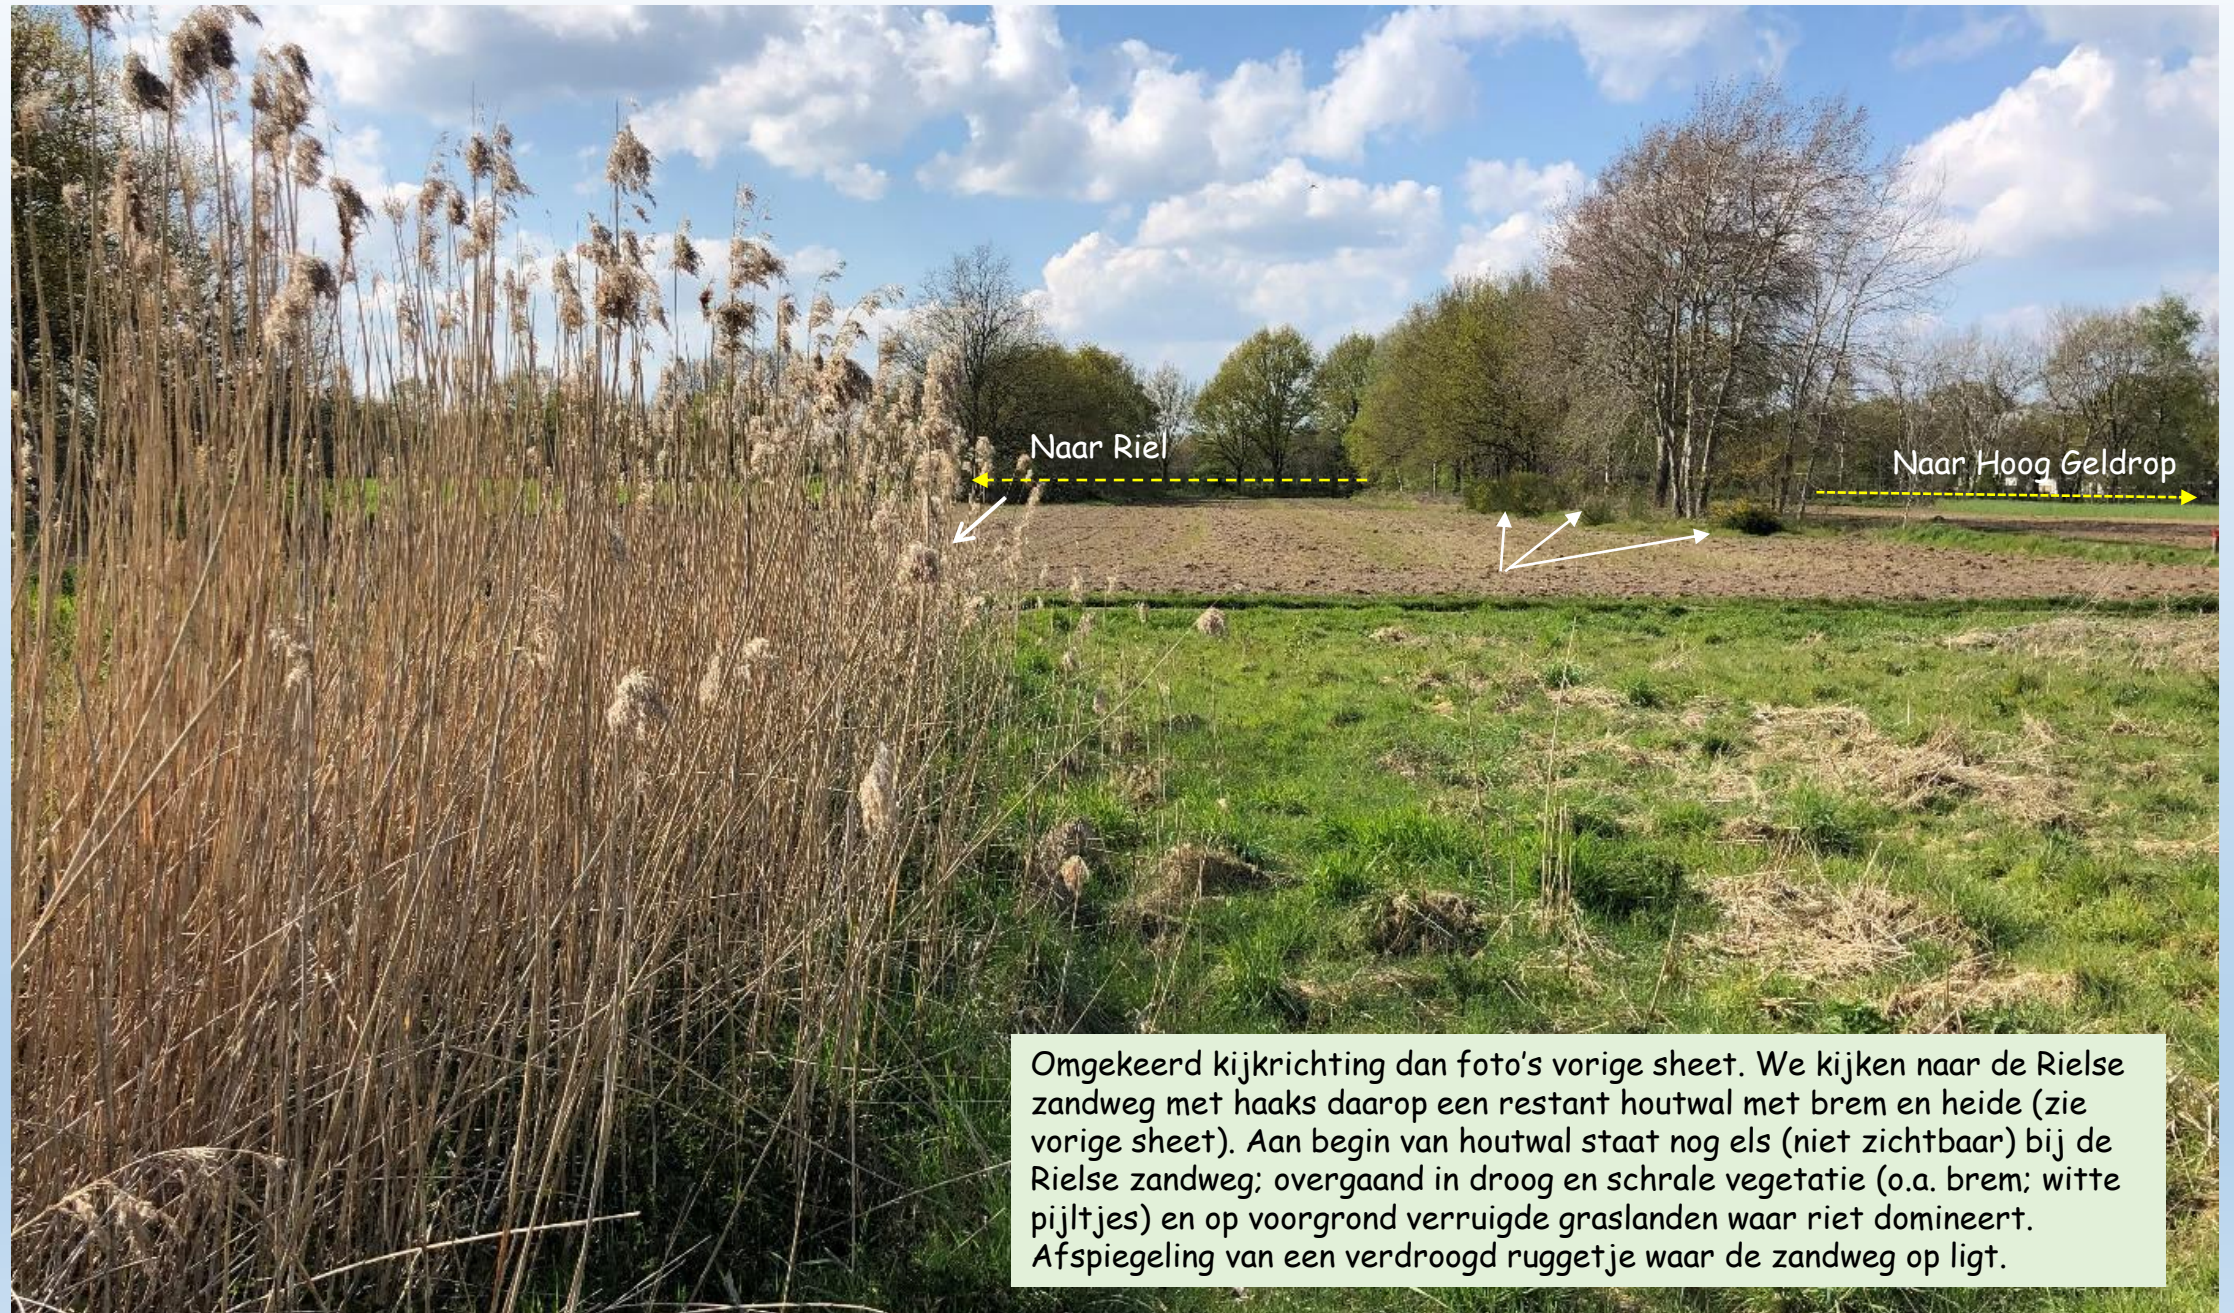
Een waaiervan loopjes...

De grote lijn van de analyse is als volgt. Vanuit het zuiden is een waaiervormig stelsel te onderkennen van waterloopjes. Deze worden gevoed uit hogere gronden rond gehucht en kwelkop Genoehuis en de Genoehuisveentjes (via de Beekloop).

1. Is de 'flankloop' die vroeger via houtwallen liep; nu alleen nog als ondiepe bermsloot langs Genoehuis (zie AHN bij 1). Aangesloten op de houtwallen (1a) via duiker (rode cirkeltje) en geeft voeding aan zie 'bruine pijltjes'. Dit perceel kent nog steeds fraaie ondiepe, blindeindigende greppels. De 'driehoekige akker' (1b) met houtwal is voor mij nog een raadsel. Mogelijk net hoog genoeg gelegen en voorzien van een wal met een waterkerende functie binnen een nogal natte omgeving.

2. Is de loop die zorgt voor water naar 'zie rode pijltjes'. Is nu een brede wadi. Deze vertakt ten noorden van de Gijzenrooise weg (gele lijn) om vervolgens uit te waaiëren (paarse pijltjes; zie ook detail AHN)

3. Is de belangrijkste loop die bij 3a op bijzondere wijze vertakt (lichtblauwe pijltjes; zie volgende sheet). Het is mogelijk een blind eindigend loop en nog aanwezig (3b). De huidige loop (bij 3) is niet de 'oorspronkelijke'. Deze ligt er' naast' en is bewaard gebleven en te herkennen als een ondiep greppeltje in een singel met elzen, riet en wilg (zie AHN links blauwe ovaal). Het zegt alles over het historische waterpeil!

4. Is een verdwenen zandweg annex waterloop met onduidelijke verdeling water. Op AHN zijn vage structuren aanwezig. Nu 'ad hoc' aangeplante elzensingels. Overloop naar deel Beekloop (4a)

5. Is opnieuw een 'watertak' die zijn weg vervolgd in een houtwal; niet meer aanwezig en aanhaakt op de Beekloop (4a).

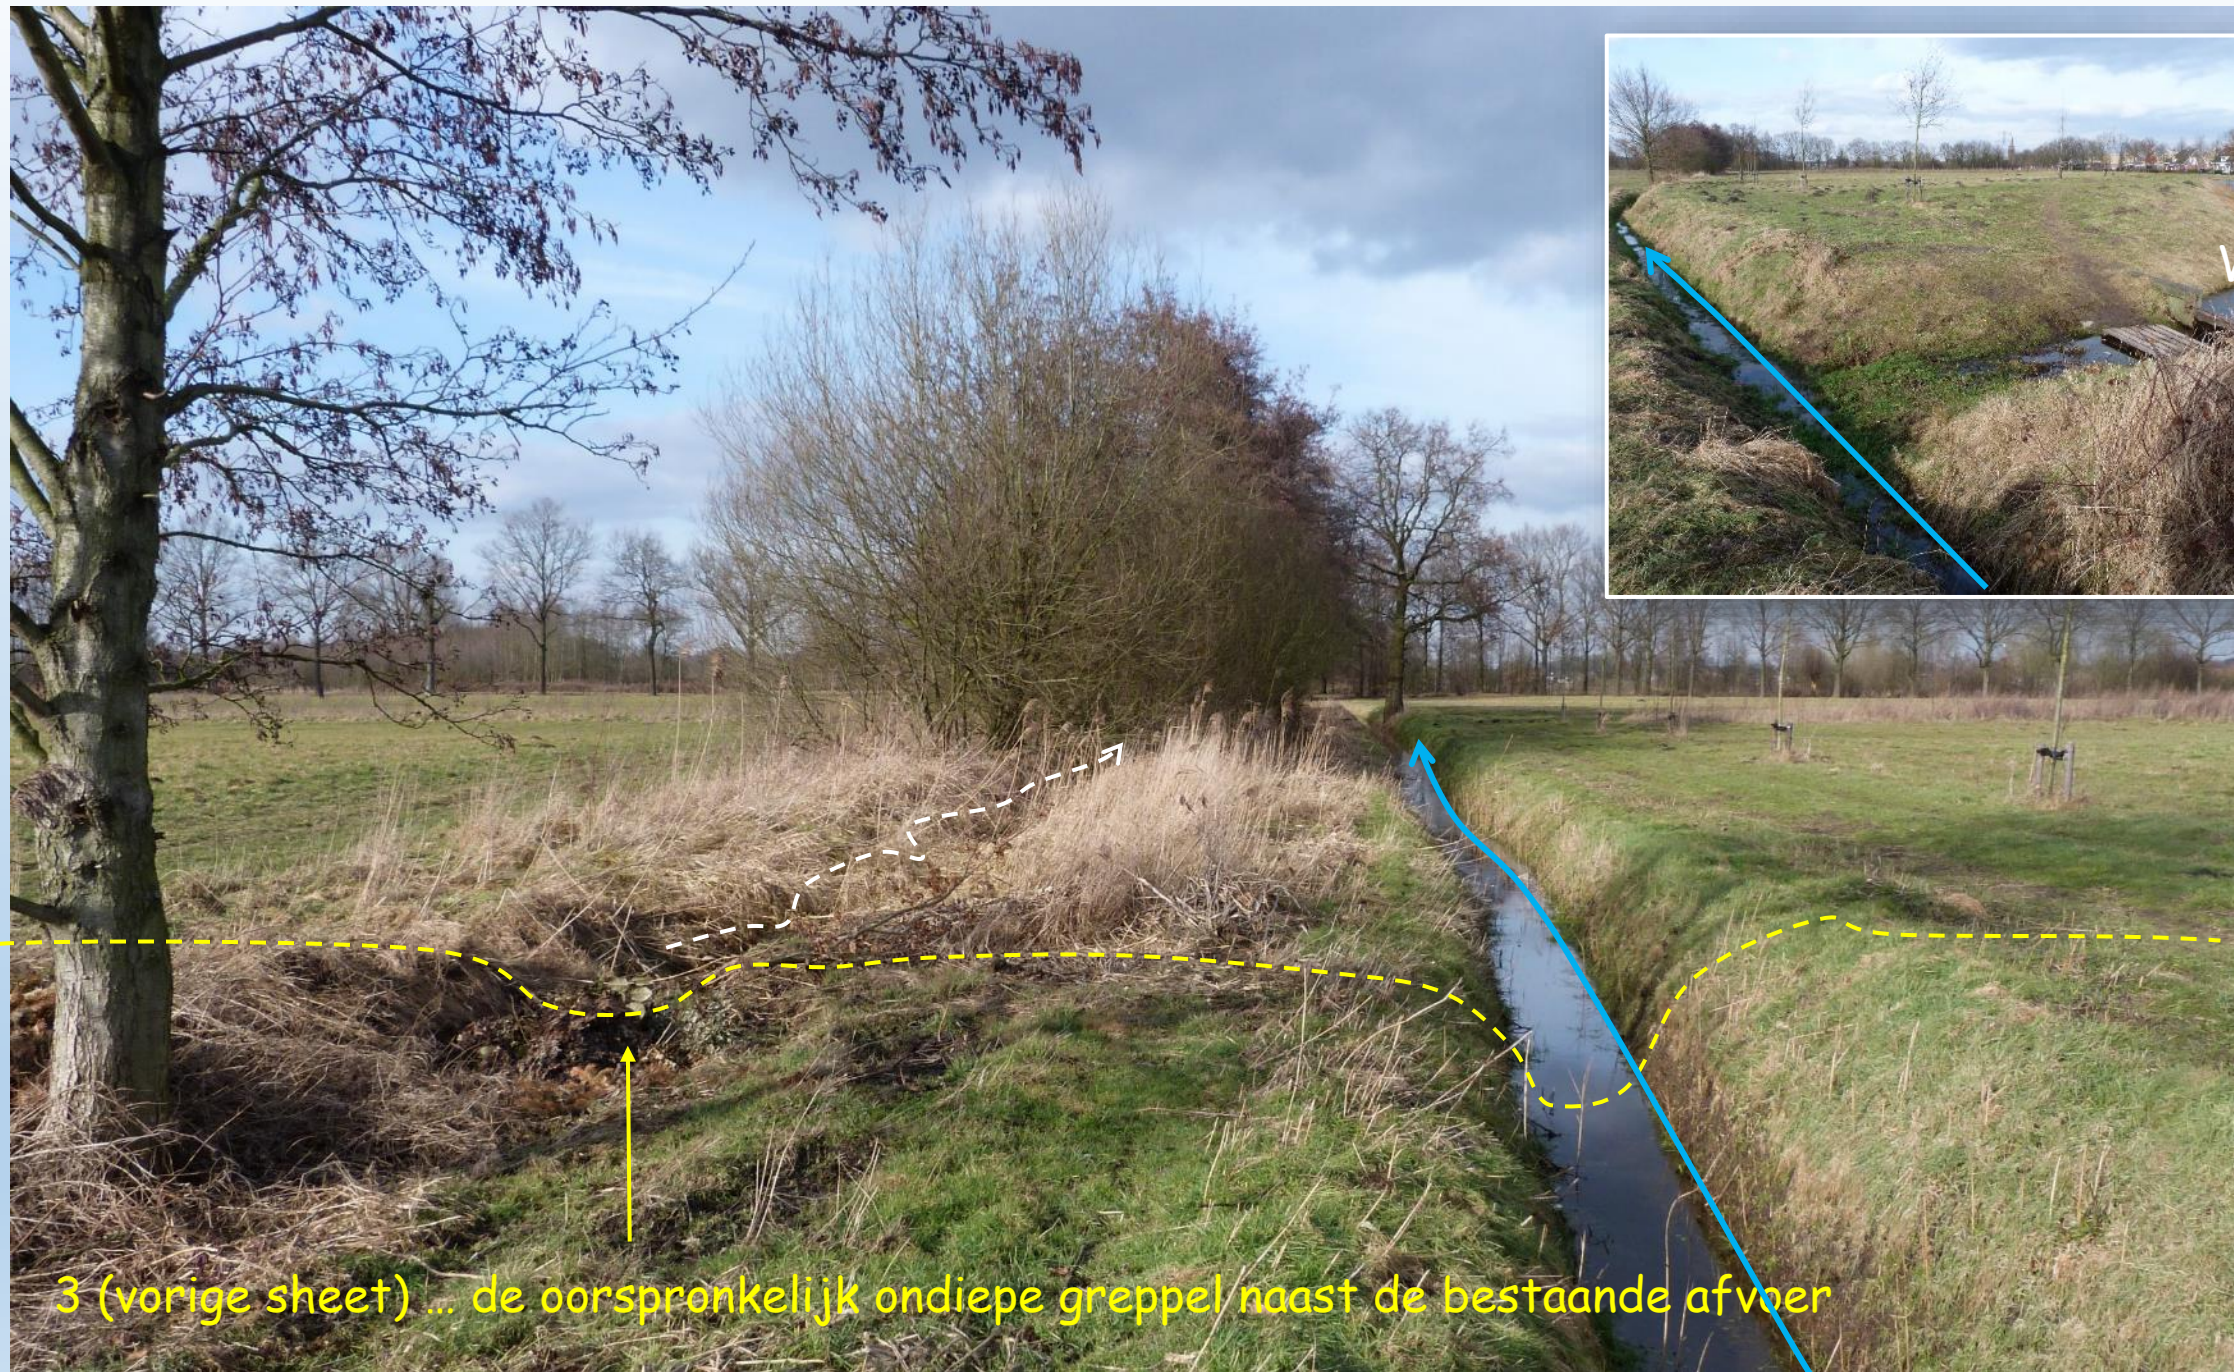
Wadi

3 (vorige sheet) ... de oorspronkelijk ondiepe greppel naast de bestaande afvoer

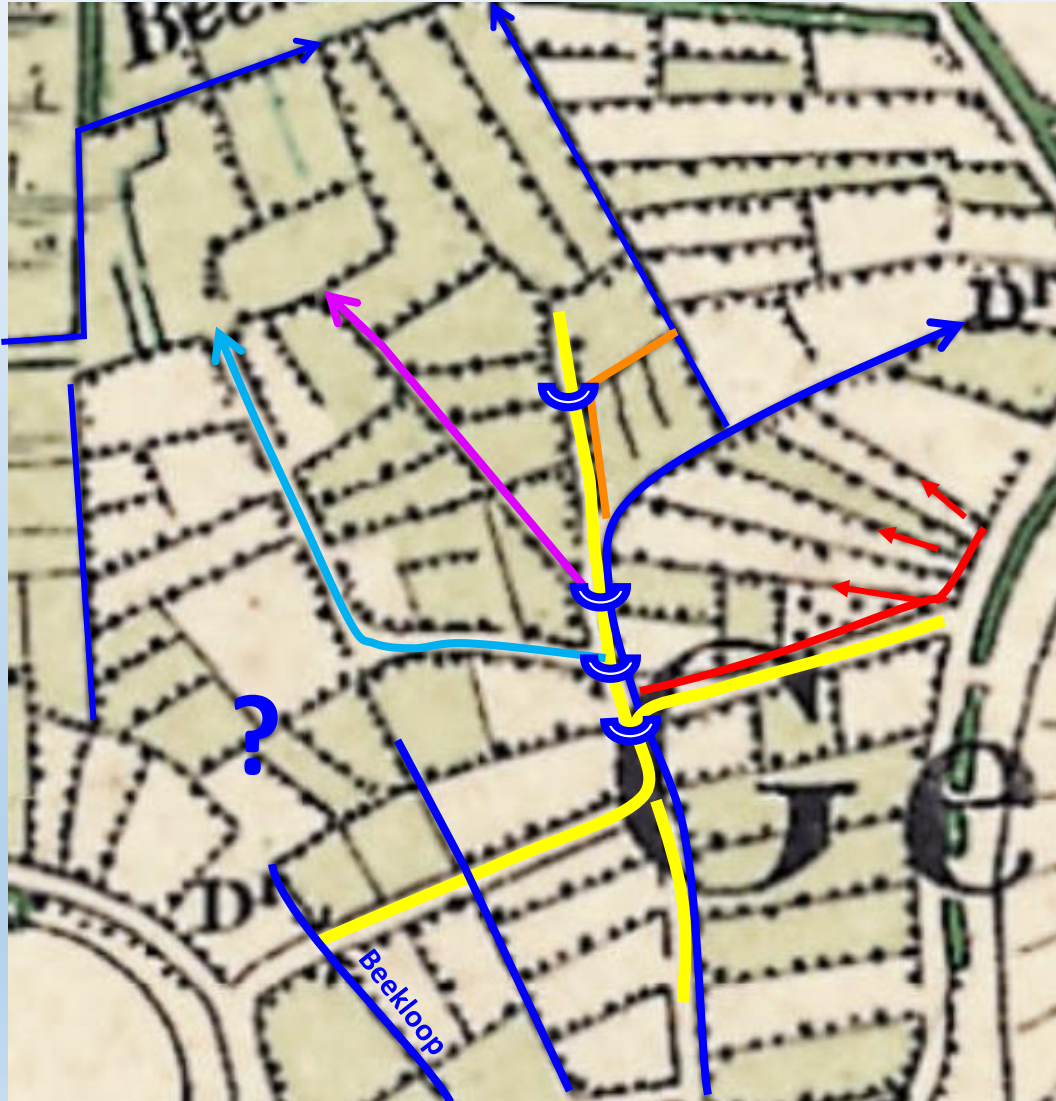
Uitwaaiende waterige zandwegen...

Even inzoomen. Met geel de zandwegen aangegeven. Oostelijk van de zandweg ligt dus een 'water-aan-voerende' loop (donkerblauw). De sloot is nu verbreed (dat is zeker) en in moderne tijd verlegd (oranje) om de 'hoogte' gelegd. De drempels die er ongetwijfeld waren liggen mogelijk nu zichtbaar op de kant. De sloot kent sterke kwel; is en blijft ondiep; zand welt op uit de ondergrond.

De gedachte is dat door het slootpeil op te zetten via overlaatjes loopjes aan de westzijde kon voeden. In Brabant noemen ze dat 'zinken'. Iemand kon zich als kind in de jaren '60 van de vorige eeuw herinneren dat hij met zijn oom met paard en wagen over dit pad moest. Hij herinnerde zich de vele zinken. Ze zijn nu weg op de meest noordelijk na allemaal verdwenen.

Meest bijzondere aftakking is de voormalige zandweg met een watervoerende bedding (lichtblauw; zie onder detail AHN). Voorbij de knik is het nog een houtwal met een onduidelijke laagtes. De 'letterlijk en figuurlijk rode kwelsloot' komt mogelijk vanuit de 'kop van Genoehuis' en dus (zie houtwallen). Deze ligt duidelijk hoger en 'valt' bij een karakteristieke boom in de blauwe sloot. De rode loop is eenvoudig af te dammen en kon mogelijk daarom gebruikt worden voor bevoeiing of peilbeheer (rode pijltjes).

Tot slot linksonder de Beekloop. Op kaart 1901 is er geen touw aan vast te knopen qua ligging.

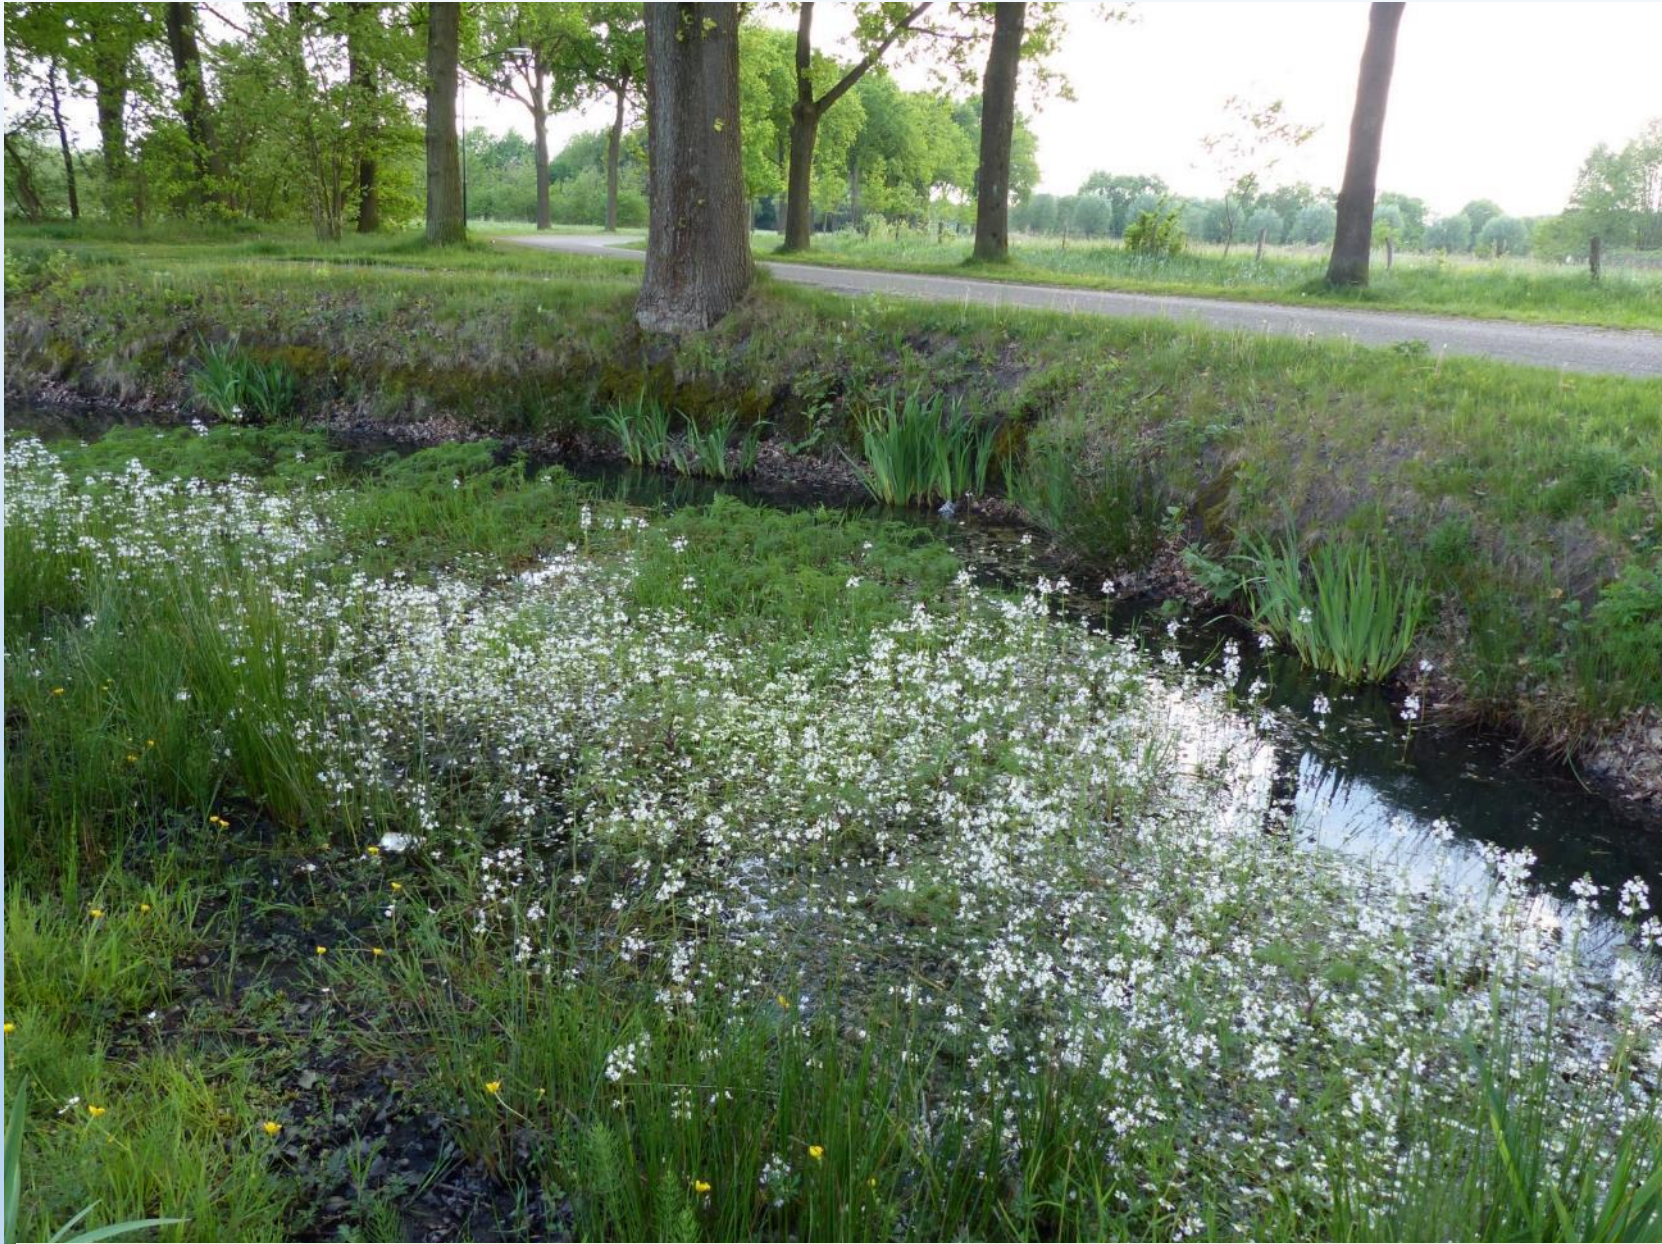
Langs Gijzenrooiseweg; els, gele lis waterviolier en ijzerrijke kwel bermsloot en moeraszegge (?) rand erf bij Beekloop

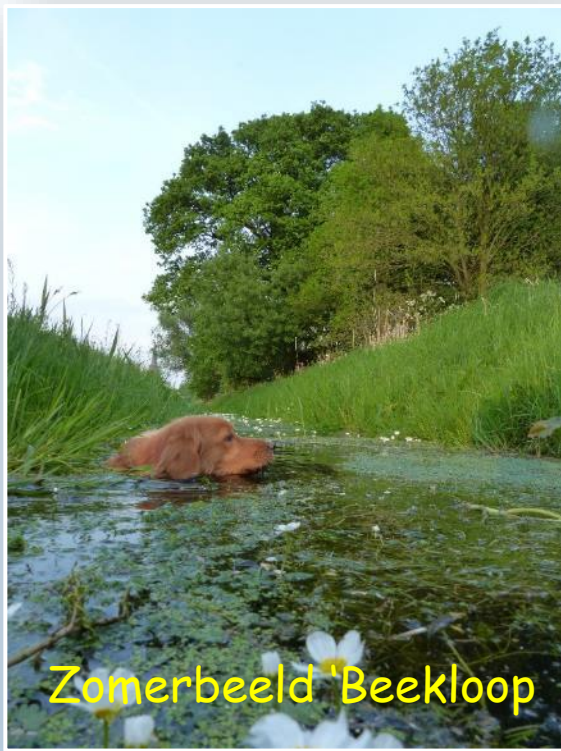
Zomerbeeld 'Beekloop'

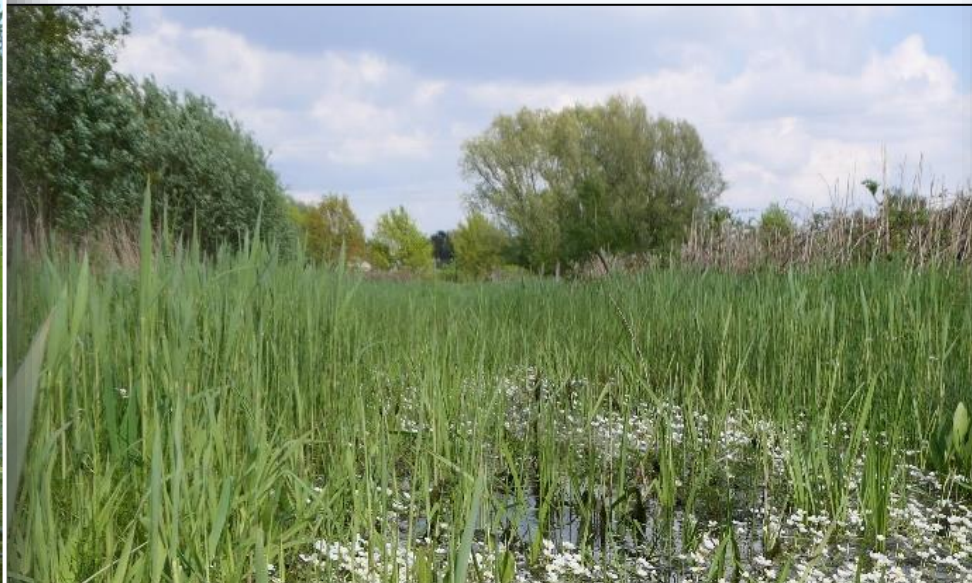
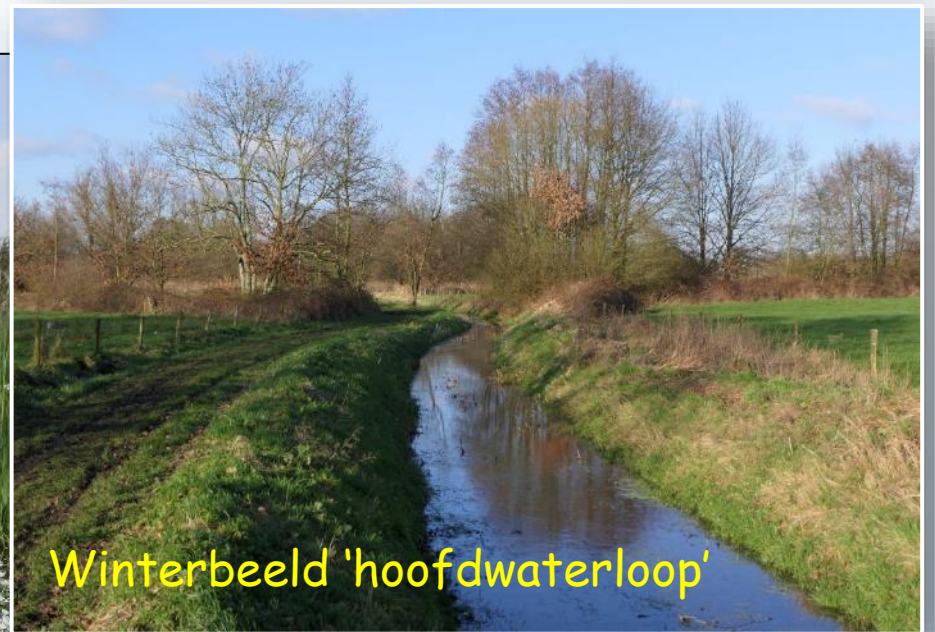
Winterbeeld 'hoofdwaterloop'

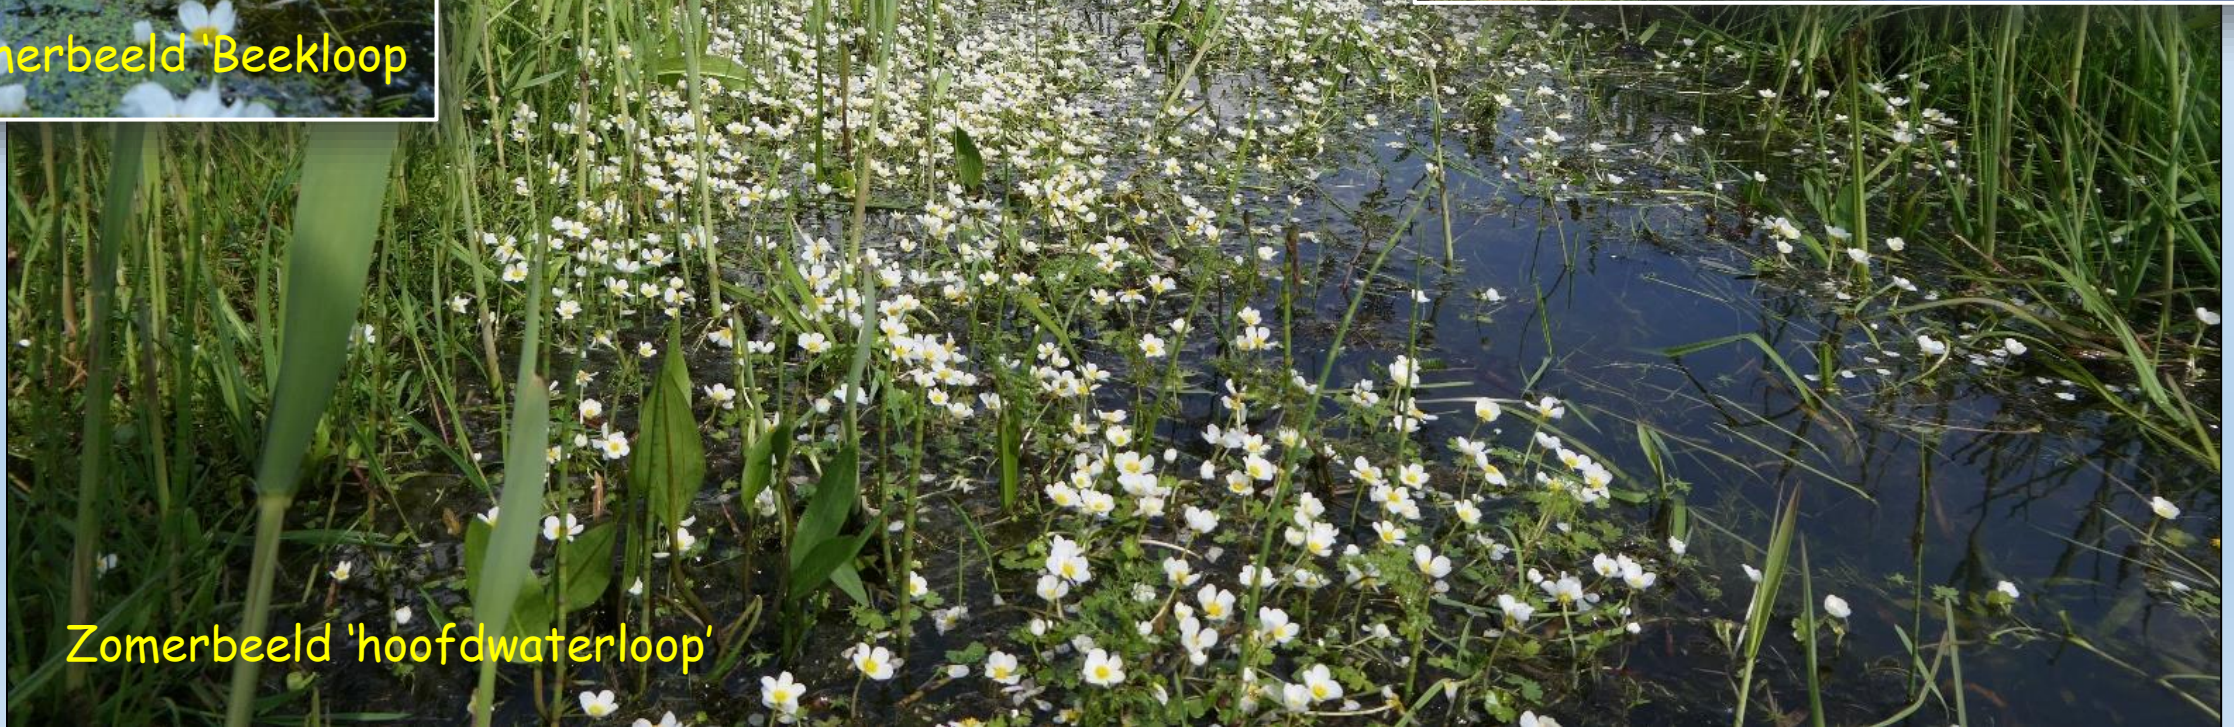
Zomerbeeld 'hoofdwaterloop'

Goede kans dat er met drempels in de Beekloop het water kon worden verdeeld naar de 'oranje' kromme loopje. En zoals Gerard Verholen het zich herinnerde ter hoogte van de huidige ringweg via een nu verdwenen houtwal en verdeelsloot. Daar kon het water dus worden opgestuwd (gele pijltje indicatief) en 'via een parallel aan de Beekloop nu deels nog een moerassige laagte terug lopen naar de zegen. De waarschijnlijke locaties afdammen zie rode balkjes.

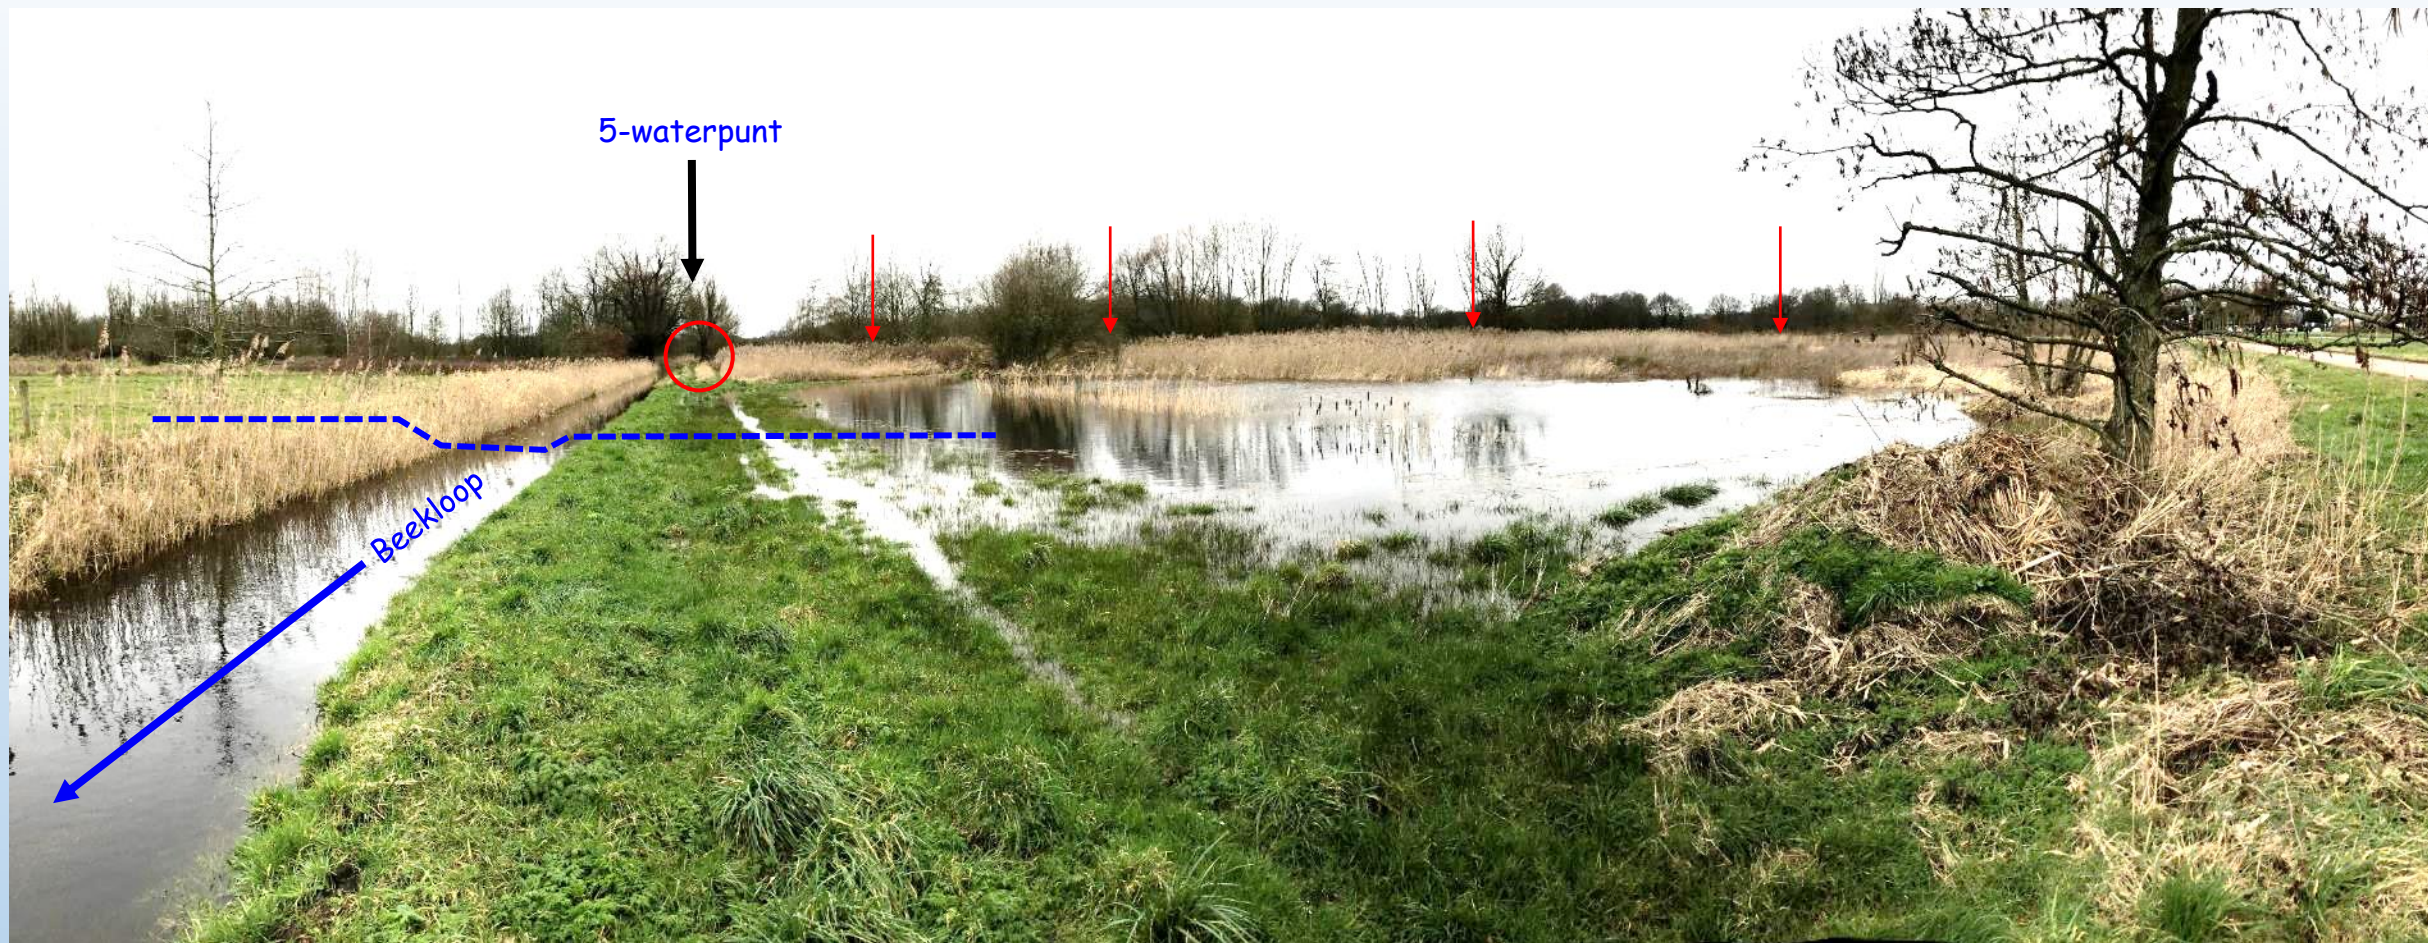
Panorama vanaf de randweg en met Hoog Geldrop in de rug kijkend op voormalig bevoeid gebied. Niet zichtbaar, maar met rode pijltjes aangeduid ergens tussen riet en bos ligt de 'kromme loop'. Nu is het gebied geen grasland meer, maar rietmoeras en er liggen poelen. Rechts staat els; zoals er zoveel els staat langs de randweg. Misschien relictten van wallen en greppels die onder de randweg zijn verdwenen. Links de Beekloop met nog een puntje van de hoger gelegen driehoekige akker met (verdwenen) houtwal; circa 50 cm hoger dan andere zijde Beekloop.

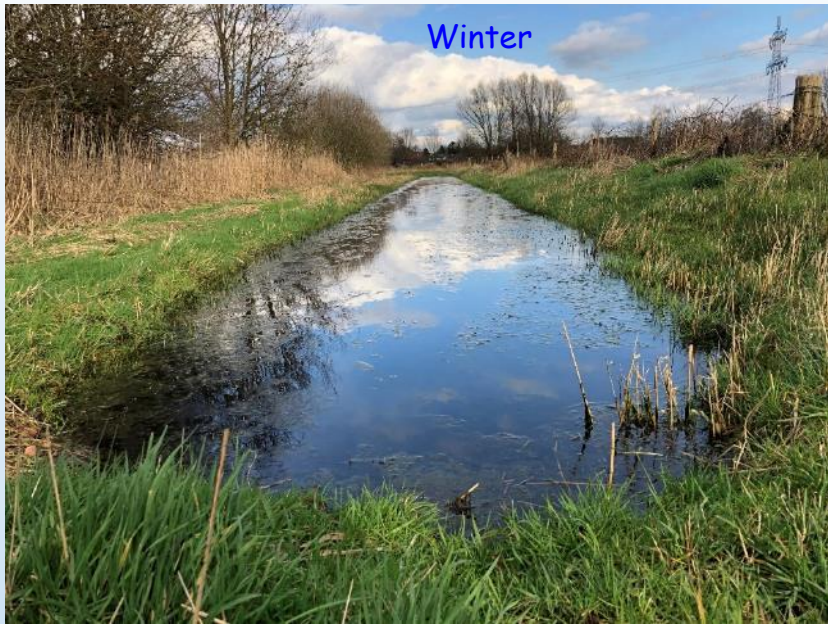
Omleiding hoofdloop tzv 'ruggetje' opvallend ondiep

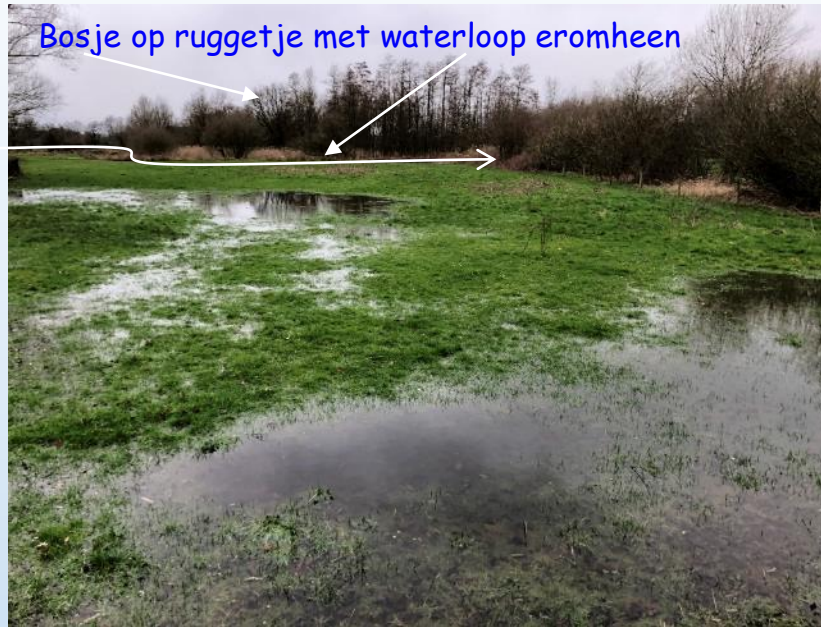
Bosje op ruggetje met waterloop eromheen

2 x graslanden bevoeid van de zijde Hooge Geldrop

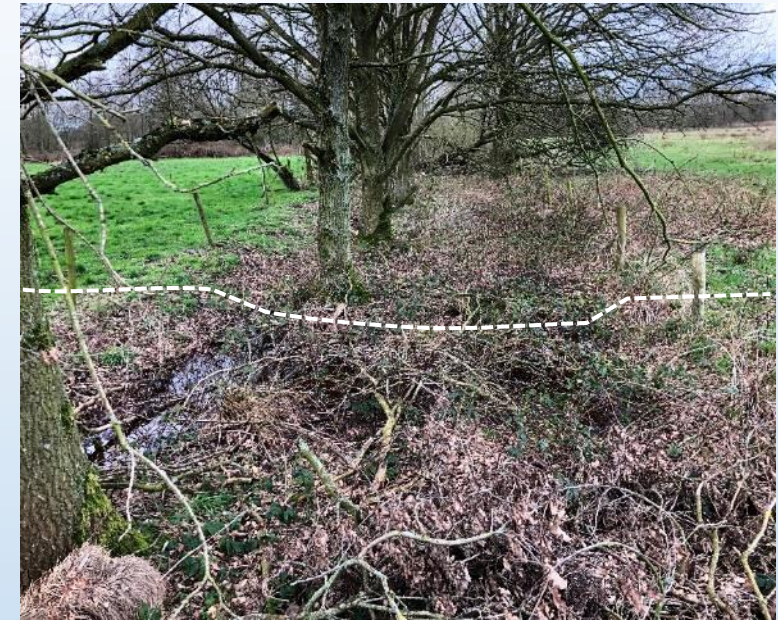
Een van gespaarde houtwallen oostelijk zeggen; het is een brede laagte tussen percelen; met water (winterbeeld 2021) en soms een kommetje (zie onder)

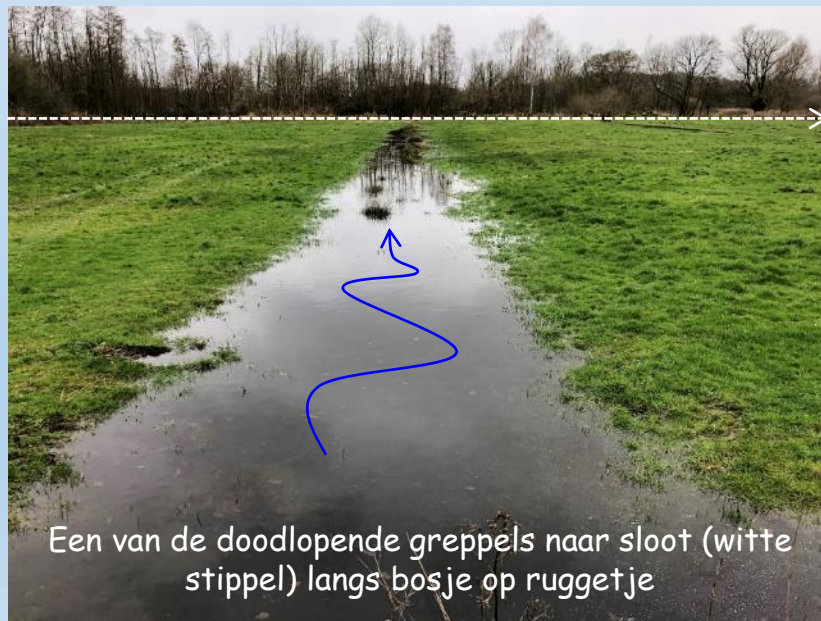
Een van de doodlopende greppels naar sloot (witte stippel) langs bosje op ruggetje

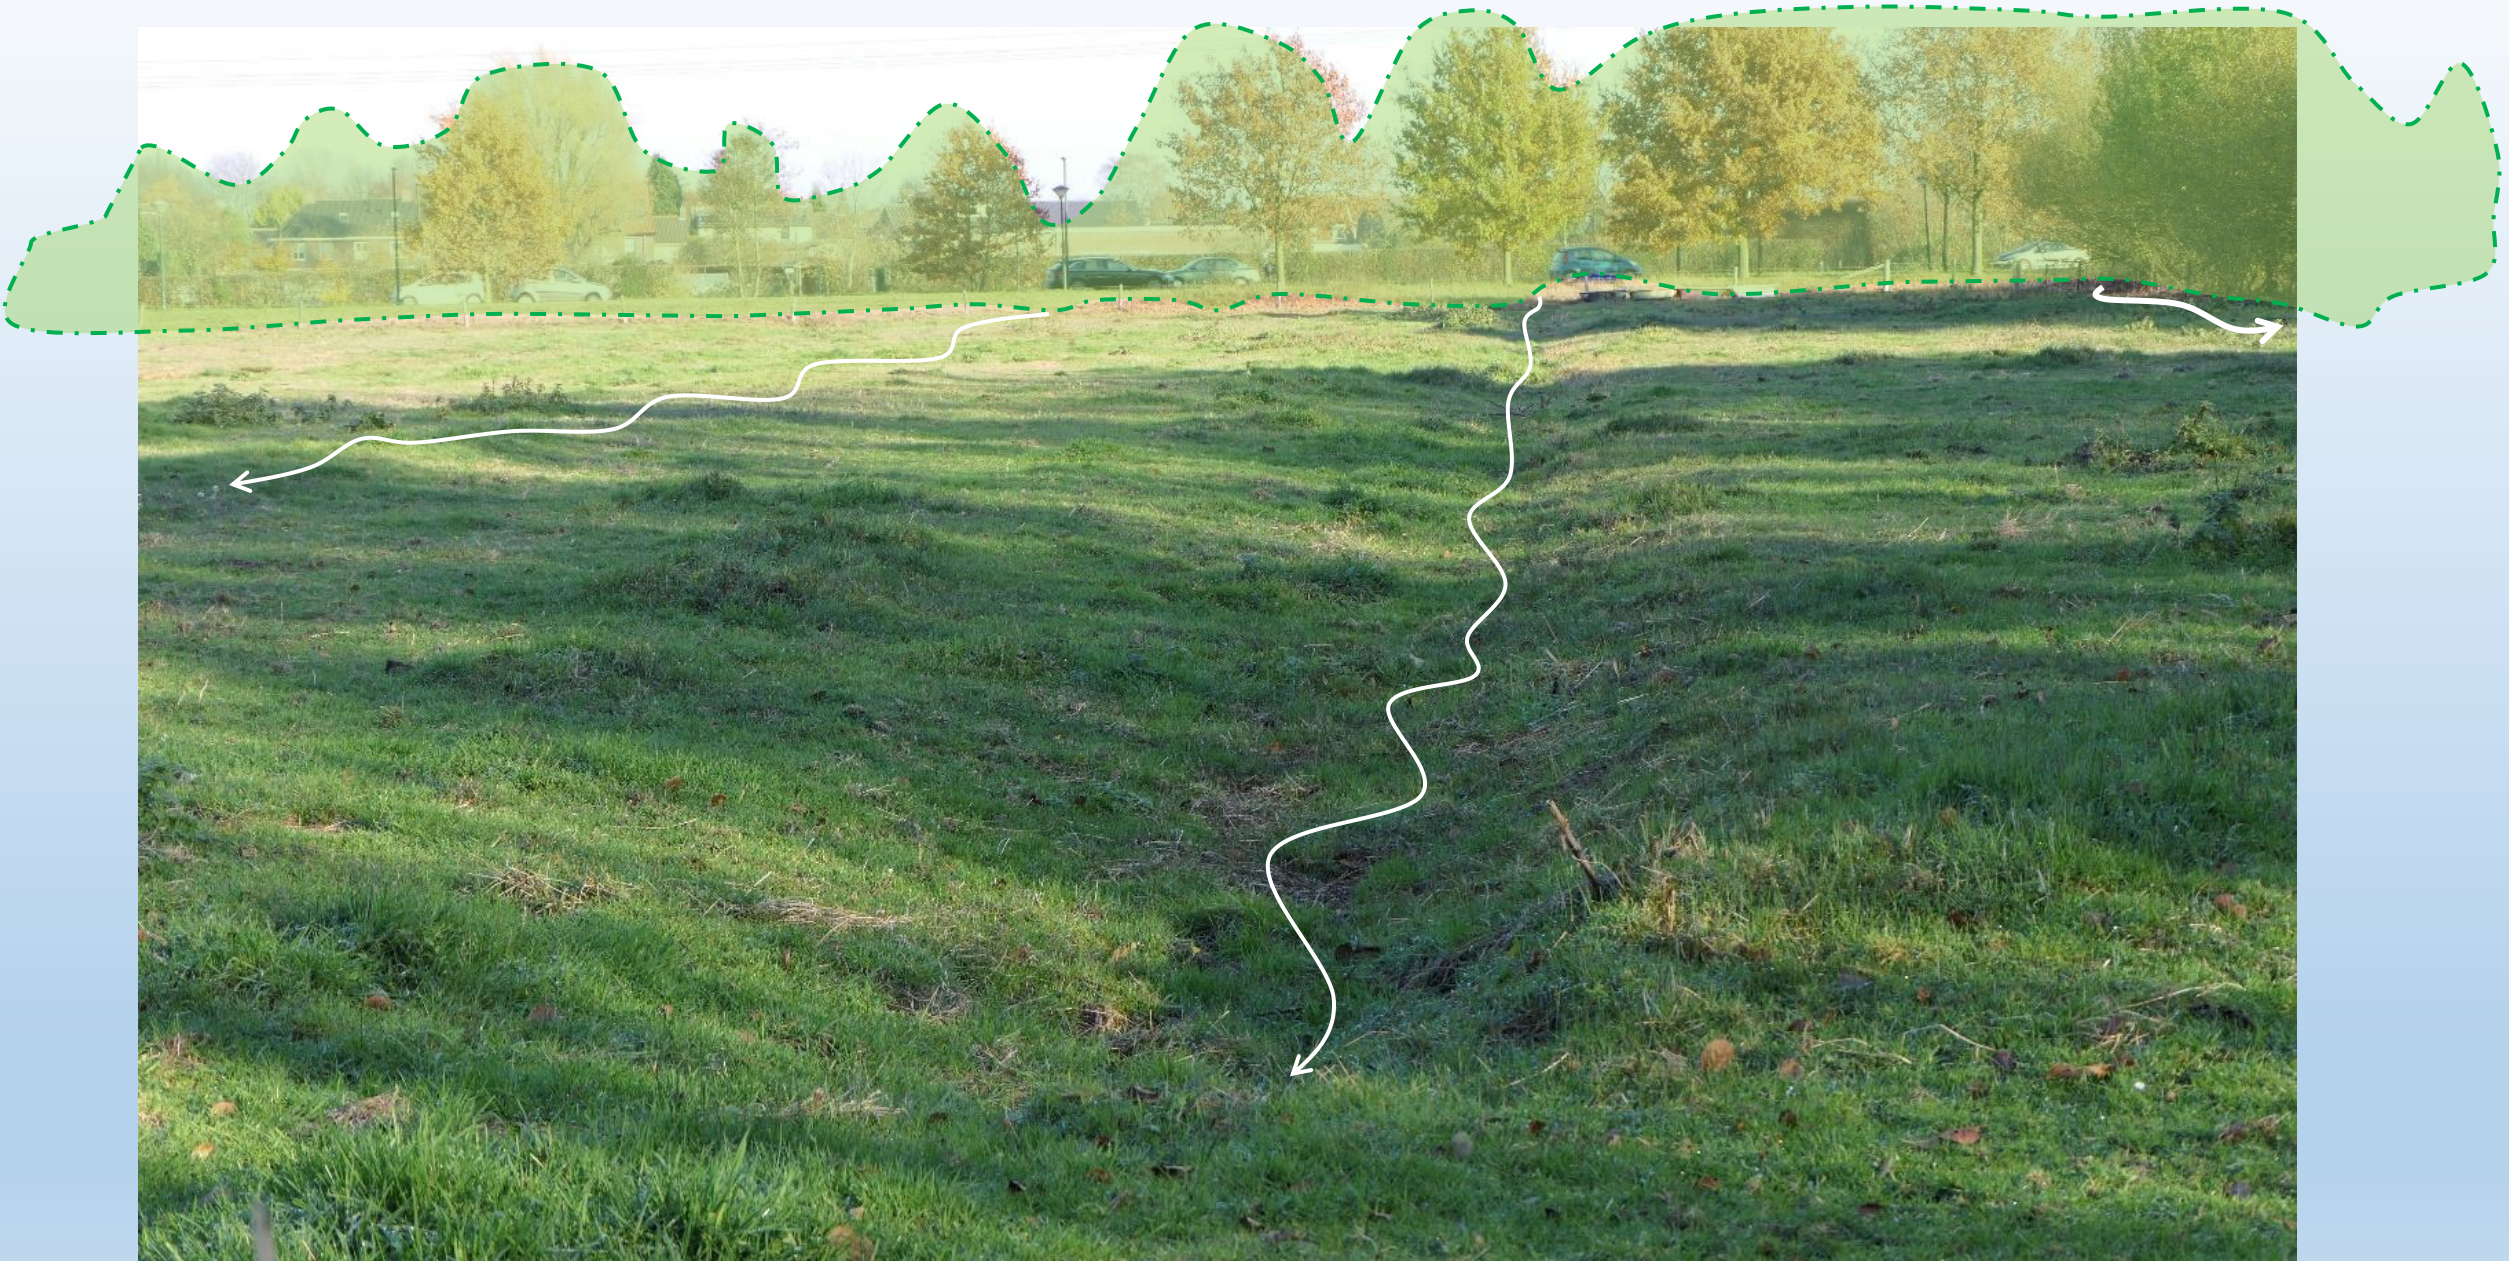
Schetsmatig de watervoerende houtwal die ooit op het tracé van de randweg lag water transporteerde vanaf de kwelkop Genoenhuis

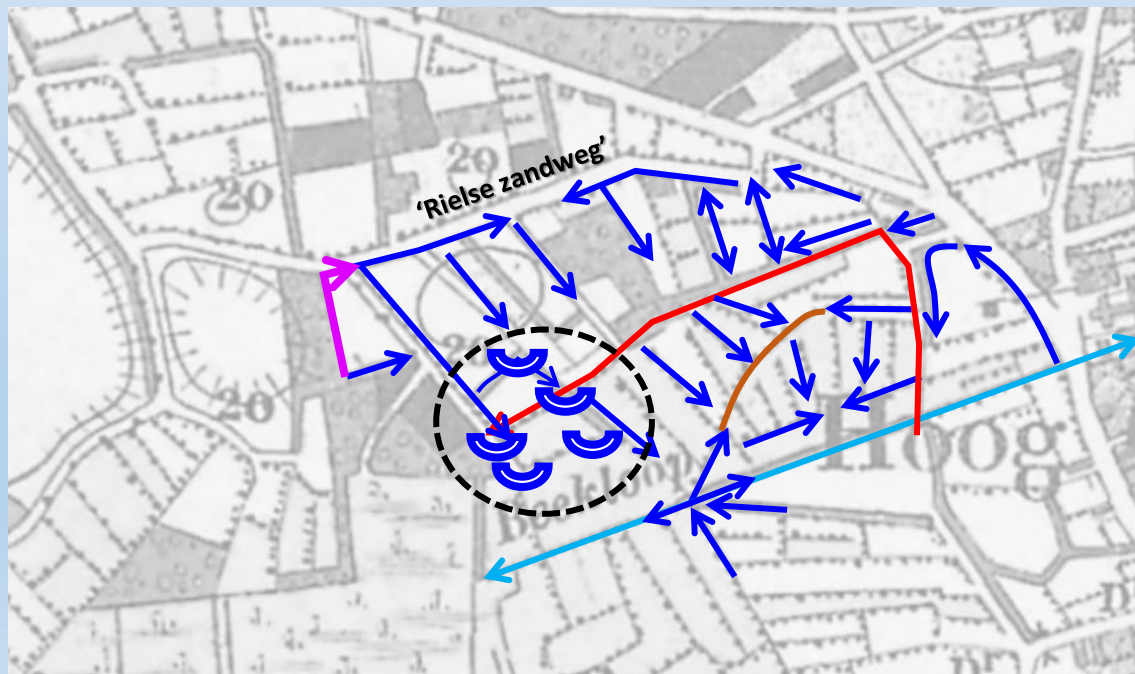
De oostelijke zegen worden in het noorden 'begrensd' door de hoge stroomrug vanuit het westen en vanuit Hoog Geldrop vanuit het oosten. De ruggen verliezen water naar het zuiden dat benut is voor bewatering en peilbeheer. Langs wegen en begeleid door houtwallen wordt het water richting het gebied gevoerd.

De Beekloop (lichtblauw) teken ik bewust tweezijdig stromend in. Ik denk dat het periodiek het net zo goed mogelijk is dat vanuit de zijde van Hoog Geldrop via de Beekloop water aangevoerd werd richting de zegen.

Gerard Verholen herinnert zich een terugloop die functioneerde door de Beekloop af te dammen om het water retour te leiden richting de zegen (tot in jaren vijftig vorige eeuw). Zie onderste kaartje. Ik denk op basis van zijn schets (zie volgende sheet) dat de 'rode loop' de terugloop is die Gerard bedoelt. Deze loop is voorbij de knik richting de zegen nu deels nog steeds een relatief brede moerassige, 'riet-, wilg- en elsrijke' laagte. In de 'zwarte cirkel' (onderste kaartje) liggen meerdere 'zinken' of overloopjes parallel aan elkaar.

De 'Rielse zandweg' kreeg vermoedelijk ook water vanuit westen en oosten. En vandaaruit via wallen en laagtes richting zuid naar de zegen. Van de historische structuur is helaas niet veel meer over. Veel is verkaveld en rationeler ontwaterd. En natuurlijk zijn door de randweg en randverschijnselen bij Hoog Geldrop veel houtwallen en greppels vernietigd. Recent in 2020 is door het zanddepot een deel van de 'gekromde loop' verloren gegaan.
