Gijzenrooi

'Vloeiend Brabants'

2^e concept; versie 16 mei 2021

Analyse waterbeheer door de eeuwen heen...

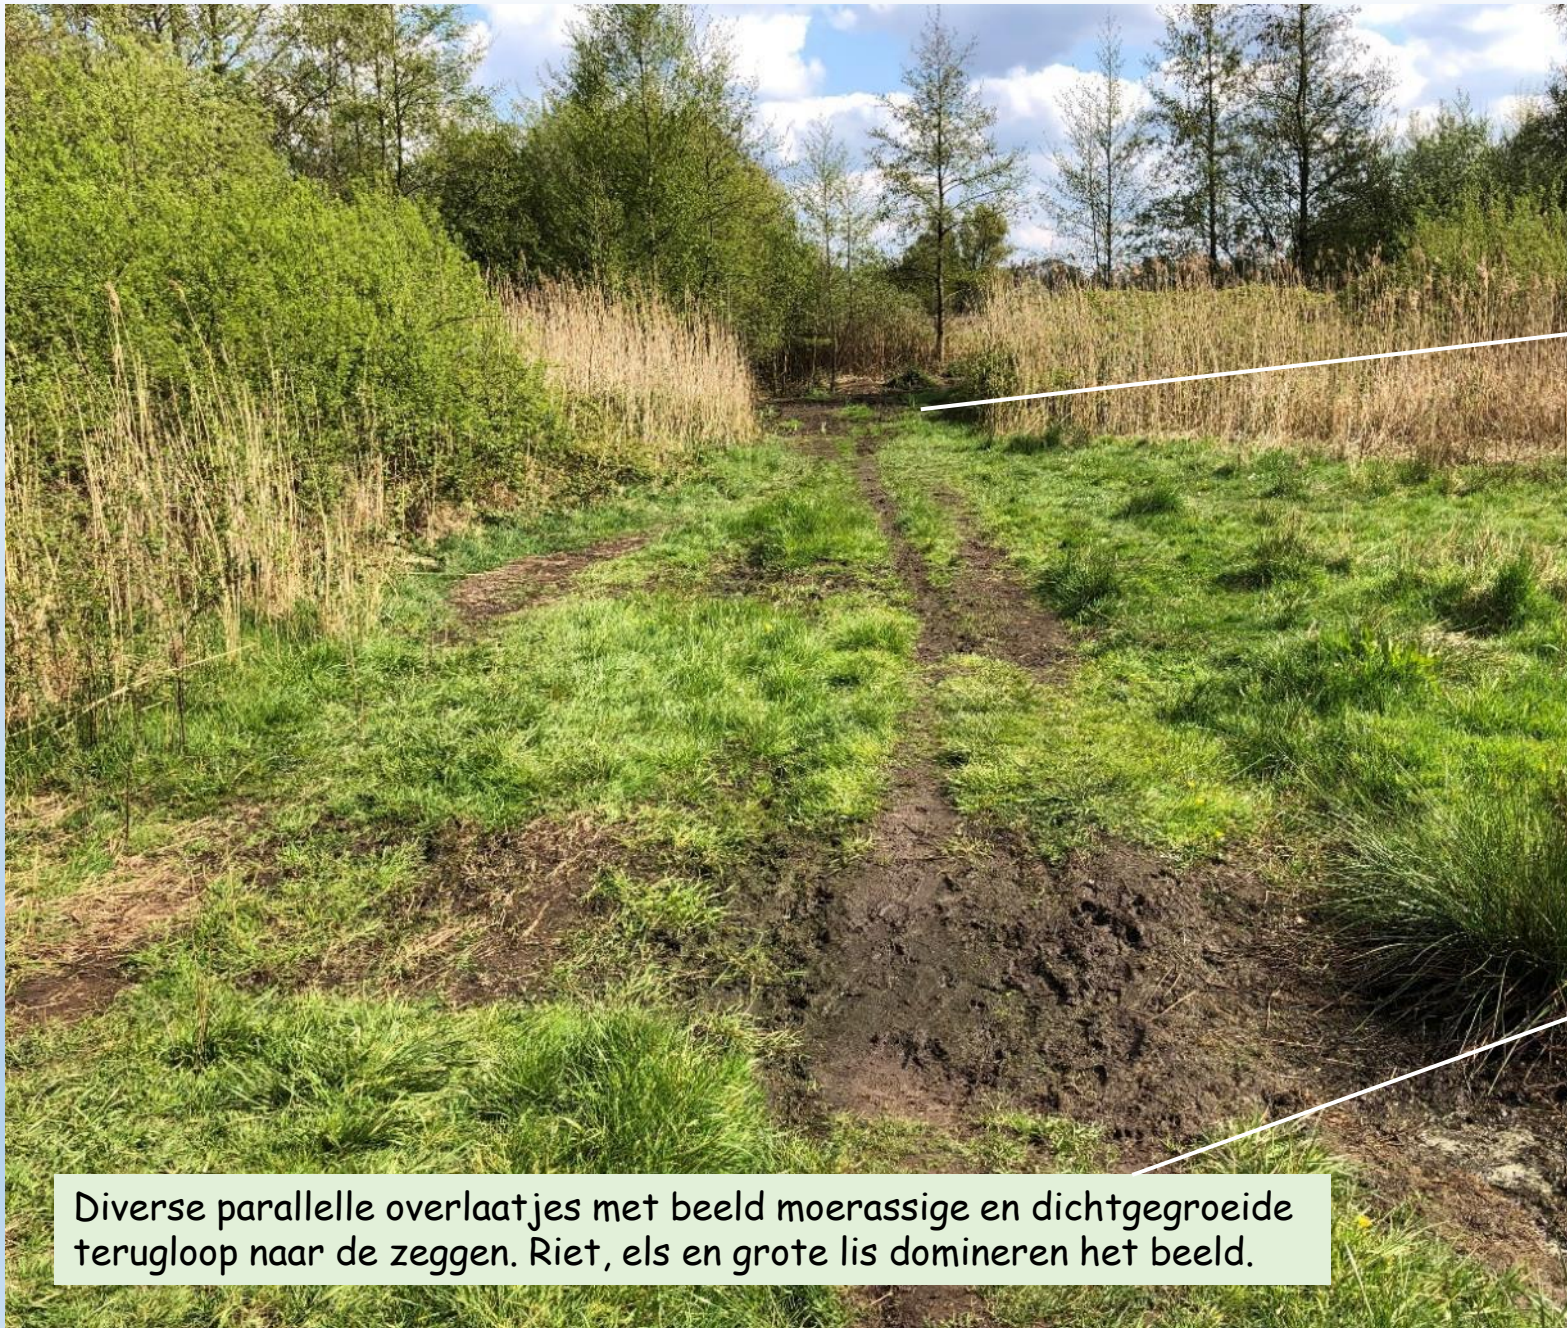
Diverse parallele overlaatjes met beeld moerassige en dichtgegroeide terugloop naar de zeggen. Riet, els en grote lis domineren het beeld.

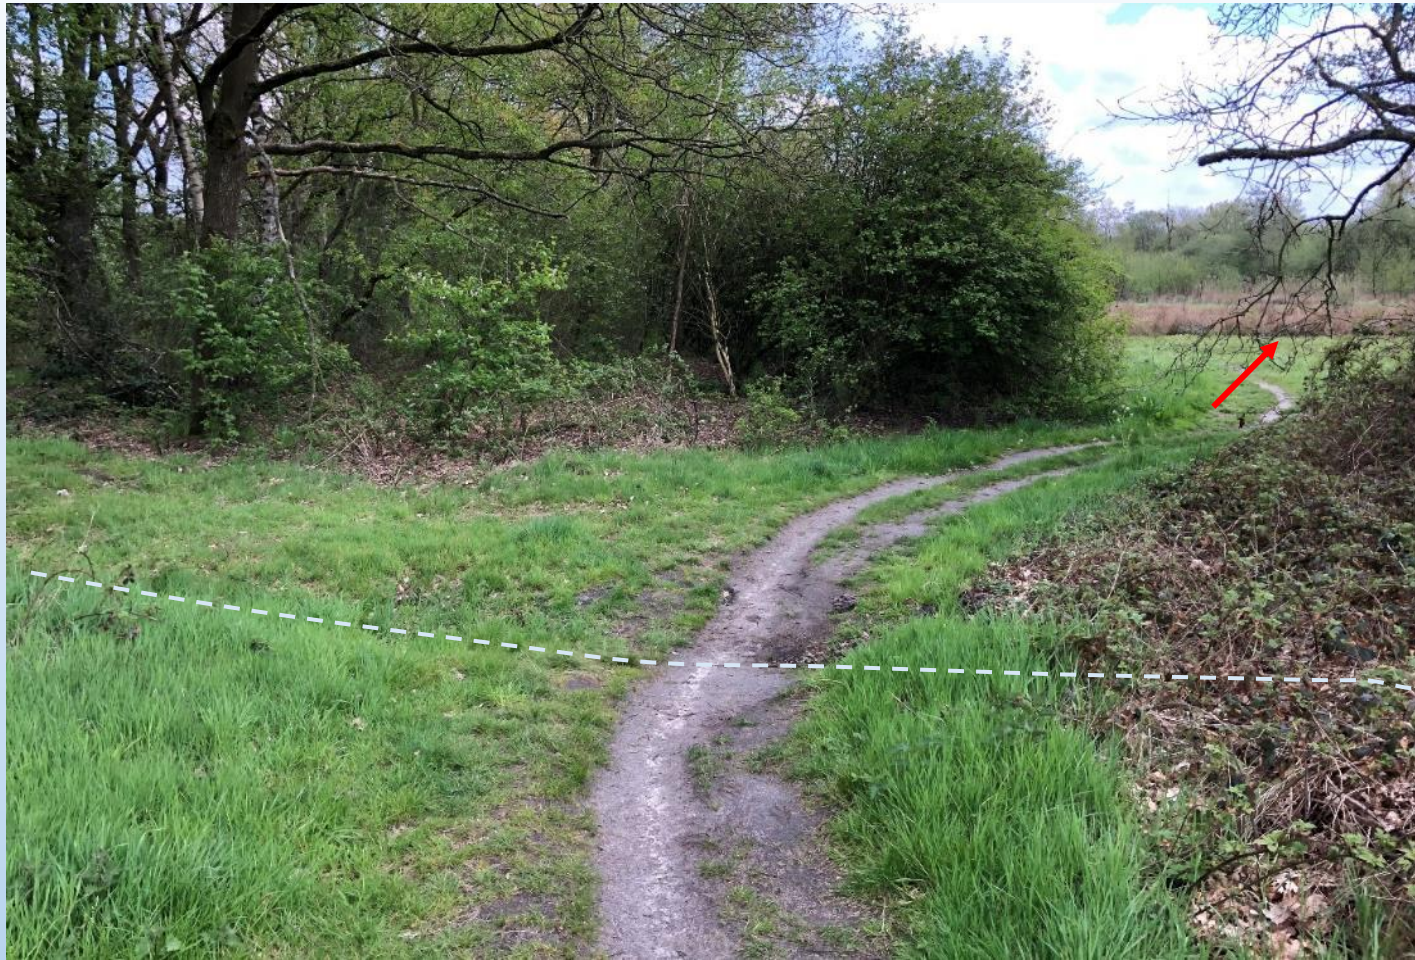
Tussen de Rielse zandweg en de 'moerassige' overlaatjes nog een overlaatje (foto boven). Het is een overloop vanuit de houtwal met voorheen een zandweg (linksboven foto). De zandweg kent 'hoger gelegen' greppel(s) (AHN; zwarte pijltje) en een lage greppel (blauwe pijltje). Lage afvoer (witte stippellijn) richting spaarbekken annex noordelijke bronbos (2) voor de zegen (witte pijltje) dan wel langs breuk richting Rielse zandweg (rood). Zandweg (zie 'inzet' AHN) kent dus meerdere loopjes cq karresporen naast elkaar en vaag zijn in het veld 'kommetjes' te zien. Geen eenduidig beeld.

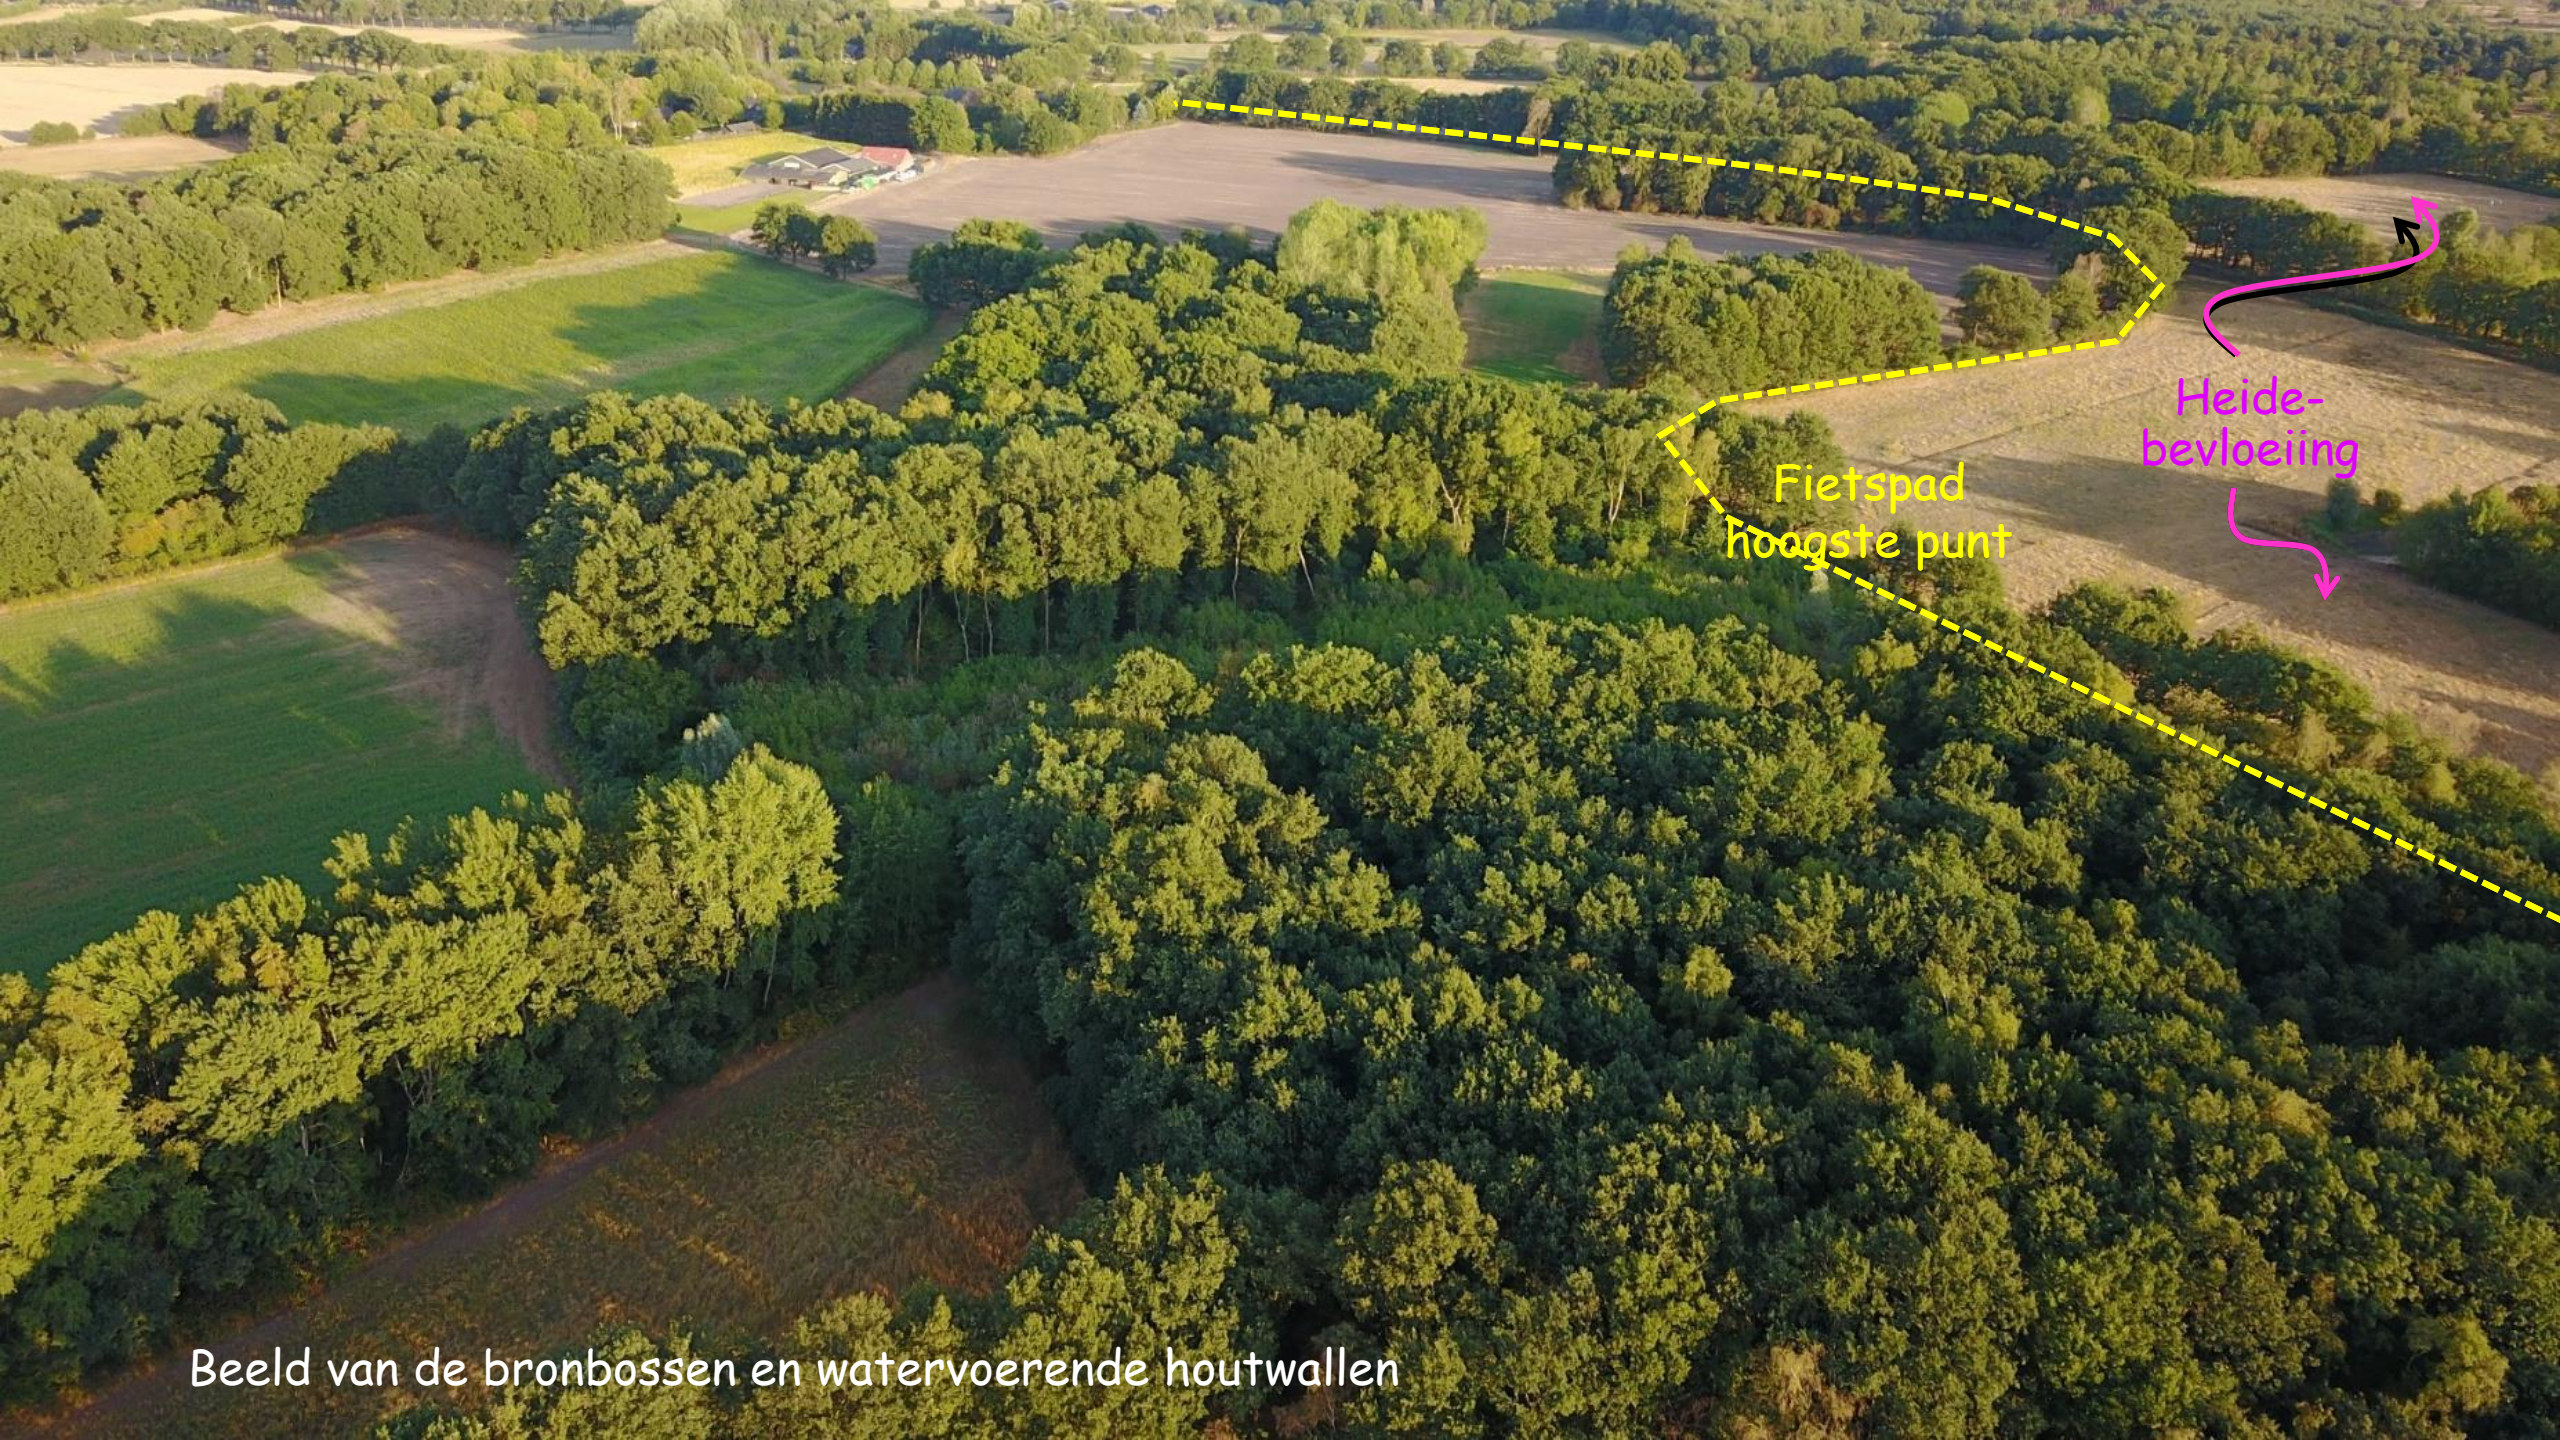
Bronnen Gijzenrooi

Het gehucht Gijzenrooi is omringd door hoge gronden. Het gehucht is afgetapt en voert water in 'vele richtingen' (zwarte pijltjes). De roze/paarse pijl is de best bewaarde 'bron' (blauwe stip); zie foto's volgende sheet.

Let op de bronbosjes en houtwallen gelegen op de grens van de Stratumse Heide. Enkele zandpaden lopen de heide in en komen uit of sluiten aan op 1880-loop voor heidebevoeiing (paarse lijn).

Bij **A** onder letters 'rooi' zijn houtwallen en zandweg verdwenen. Wat resteert zijn enkele parallel aan elkaar gelegen lichte welvingen in akker. Rode pijltjes stromingsrichting watervoerende houtwallen. Uiteindelijk dus richting de 'zeggen' De 'gele' loop voor het gebied rond **A** en **E** en 'bronbossen' **B**, **C** en **D**. 'Geel' mondt indirect via greppels in grasland uit op de parallelle 'blauwe' loop. Deze blauwe loopt ver door in de zeggen.

Houtwallen onder letters 'zen' deels nog aanwezig. Speciale aandacht voor houtwal bij **'1'**. In deze houtwal een zeer ondiepe greppel of geultje (AHN detail). Het zegt veel over historische waterpeil. De diepe greppel bij 1b is voor de drooglegging van het fietspad. Het ligt ca 1,5 meter lager! Hoezo ooit nat en hoezo extreme verdroging? Rood gestippeld het fietspad.

Bij **E** de best bewaarde, fraaie watervoerende (voormalige) zandweg met bron op hoogte. Er wordt afzonderlijk bij stilgestaan vanwege fraaie karakter (zie later).

Bij **F** nog een belangrijke bron gerelateerd aan het gehucht Gijzenrooi en uitredend grondwater uit de es. Verzameld, vermengd, gebufferd in een unieke 'zigzag' houtwal. Ook deze krijgt extra aandacht in een nadere uitwerking.

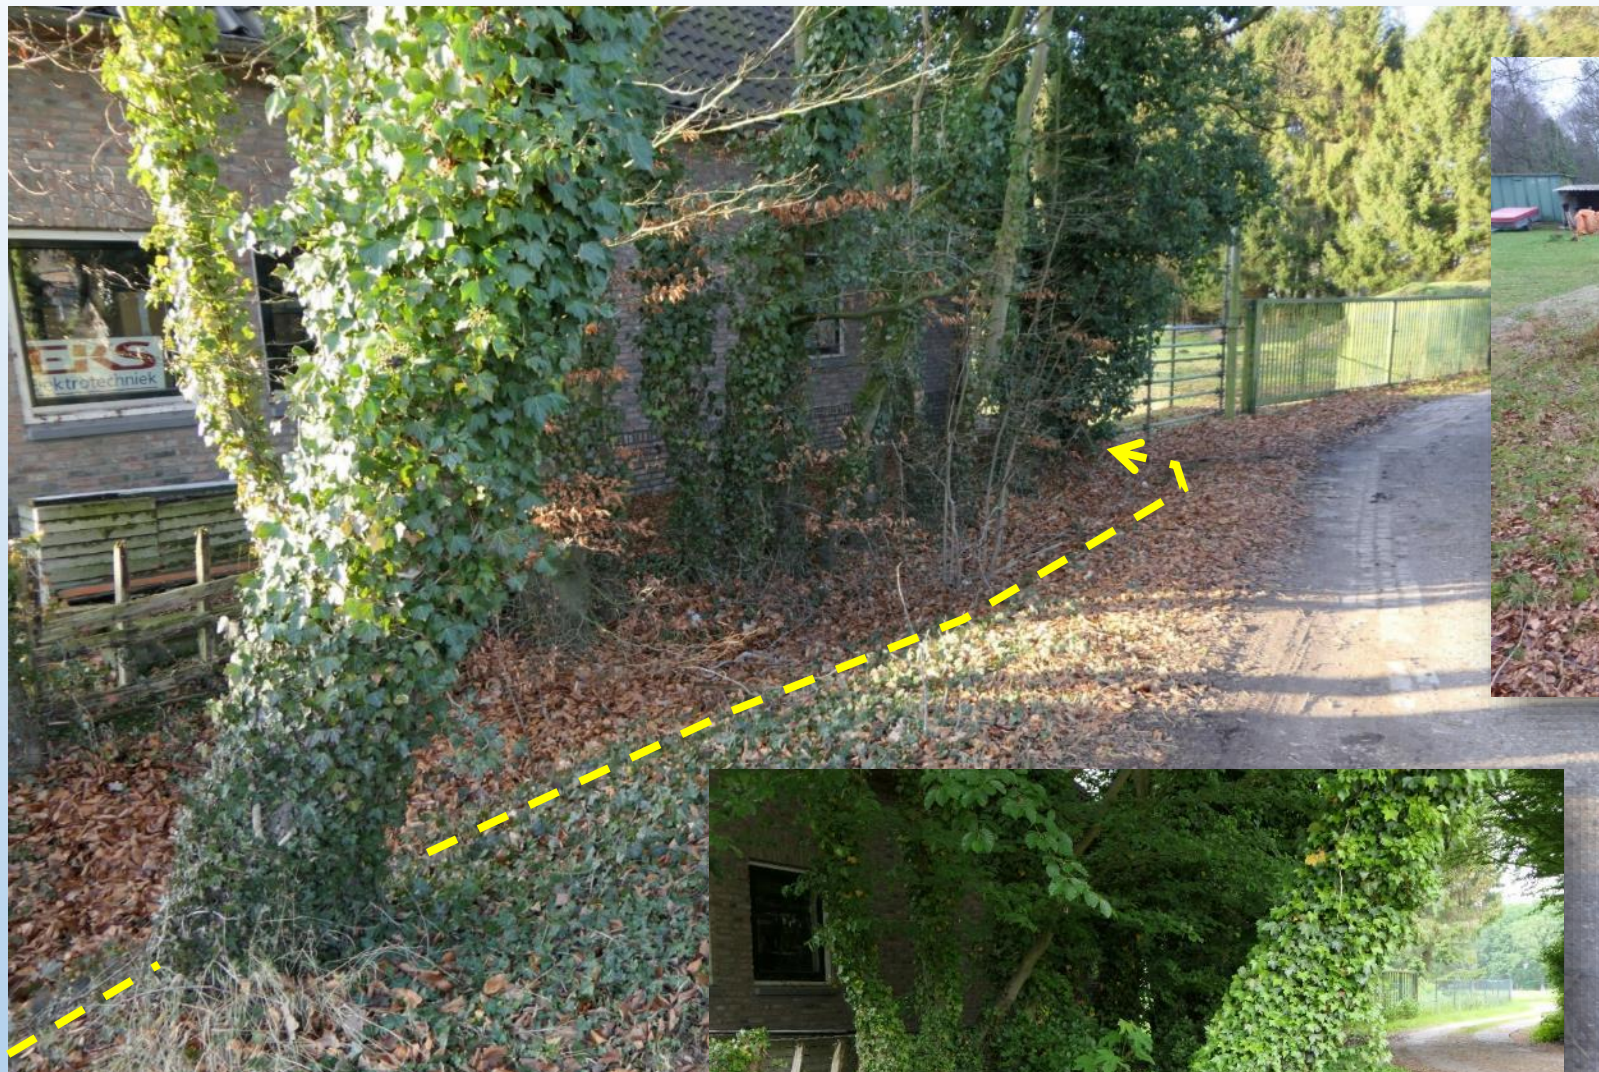
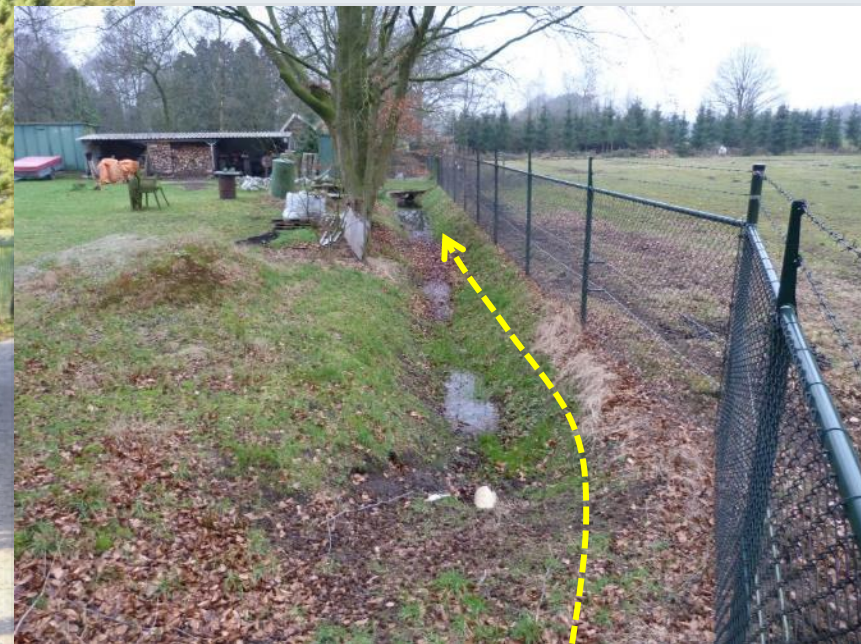
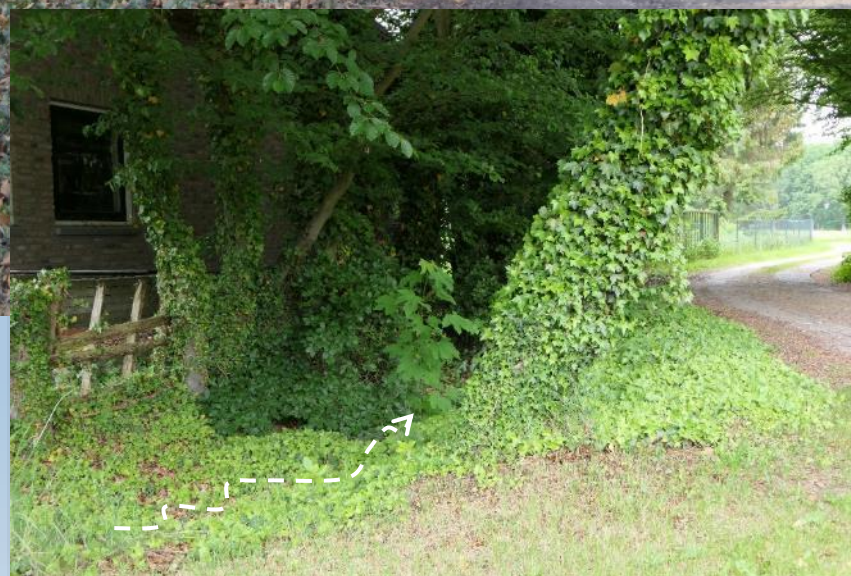
Voorbeeld van een 'bron' in dit in het geval in gehucht Gijzenrooi.

Een 'bron met ondiepe greppel'(linksboven), die 'om de hoek' verder loopt (foto boven) en rondom het woonblok loopt (zie het paarse pijltje op de vorige sheet).

Foto links het zomerbeeld met overvloedig klimop. Het geheel lijkt afspiegeling van een historische bron en niet van een verrommelde en of geroerde grond bij bewoning.

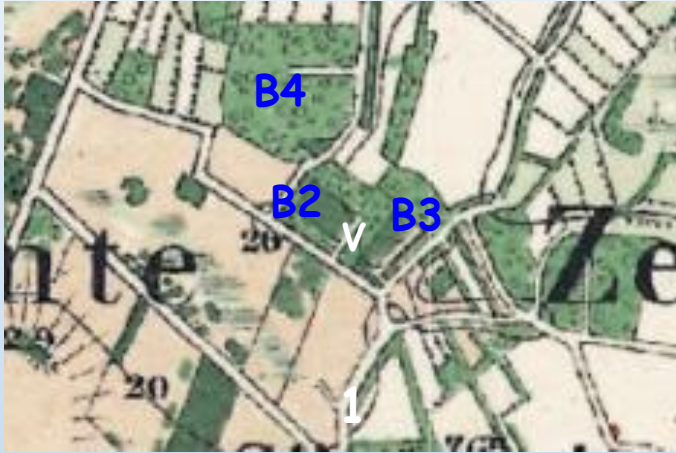
De betere bronnen op ruggetje langs fietspad

Rond vuilstort uit 1950 (V) liggen diverse door walletjes gescheiden bronbossen. Ze wateren verschillende richtingen op. Sturing vond plaats door kades, slootjes en laagtes. De vuilstort kent een deklaag. Recente bemonstering geeft verontrustend beeld van verontreiniging dieper grondwater, maar ook lokaal is verontreiniging aangetroffen in greppels en drenkputten.

De bossen stonden 's-winters blank. Een bos kende een 'vennetje' (mededeling 'Jacques Klomp en Nico de Greef'). Daar zwommen de kinderen uit Stratum wel eens in. Nu zijn de bossen kurkdroog! De vuilstort en moderne rabatten (18^e-20^e bosbouw) maken analyse lastig.

In bos 2 vele ontginningslagen over elkaar. Wallen (oranje) dienden om water 'binnen' te houden en later om pad voor bosbouw droog te houden ('Nico'; jaren '50'). Noordelijk deel interessant vanwege ontbreken diepe rabatten. Hier via laagtes, walletjes en ondiepe greppels water sparen en te geleiden naar uitstroompunt (gele cirkel). Diepe greppel langs fietspad '70 goed voor drooglegging (5).

Bos (B3) historisch ook waardevol. 'Relatief hoge deel (3a) kent ondiepe laagtes (3b en c). Een wal (oranje) houdt water binnen. Bijzonder zijn de (parallele) greppels en samenkomst meerdere greppels (rode cirkel). Was dit voor regulatie en verdeling water?! 3d ligt lager, een wal ontbreekt en uitstroom richting zegen via zandpad is aannemelijk (blauwe pijl).

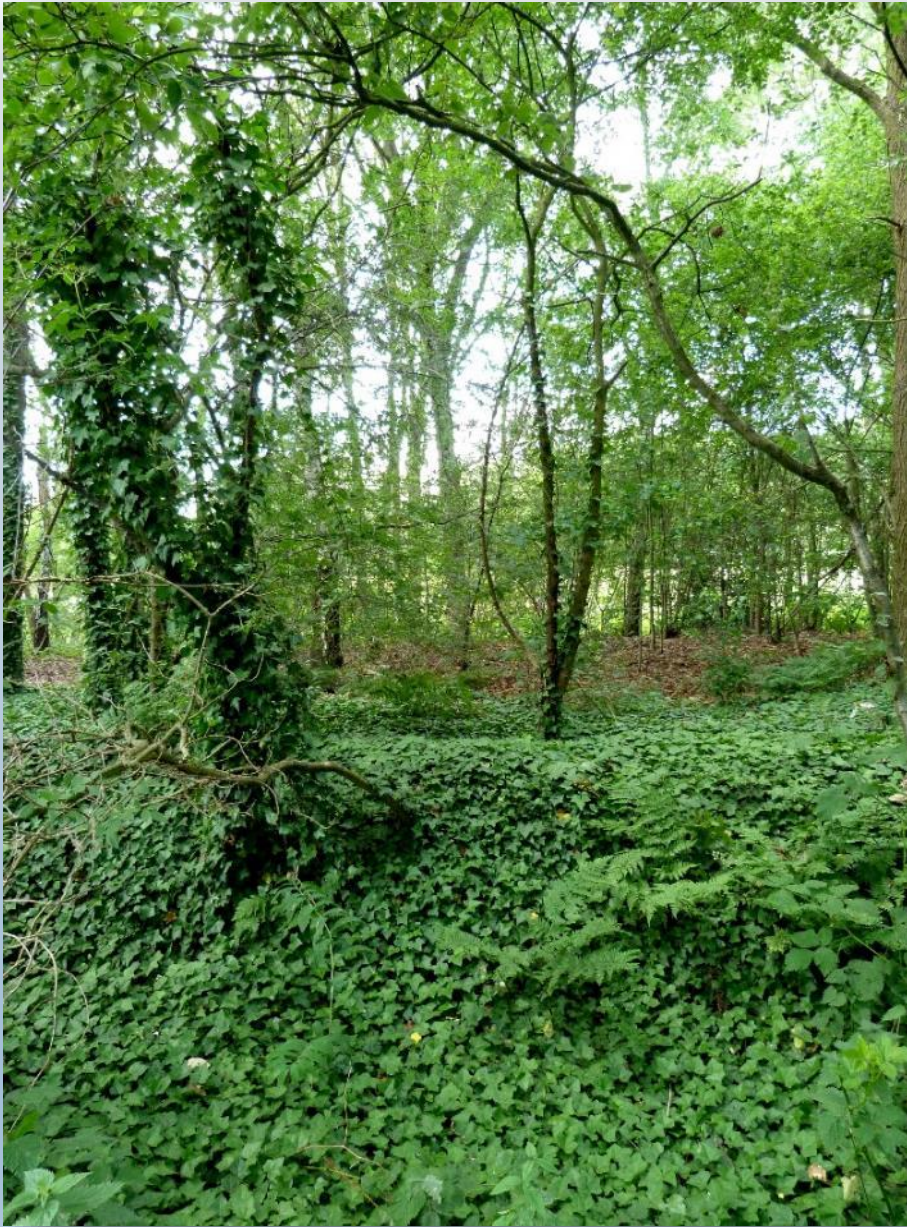
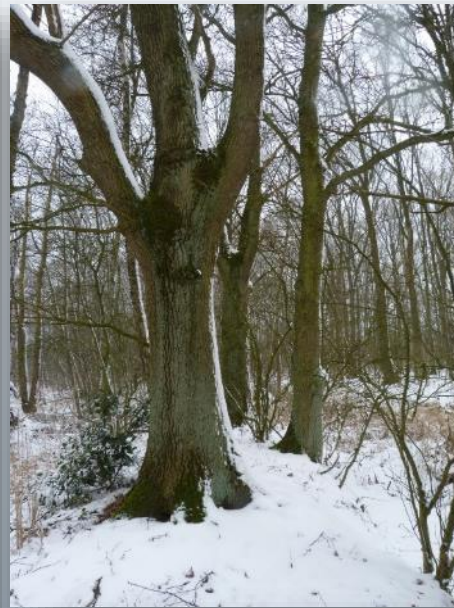
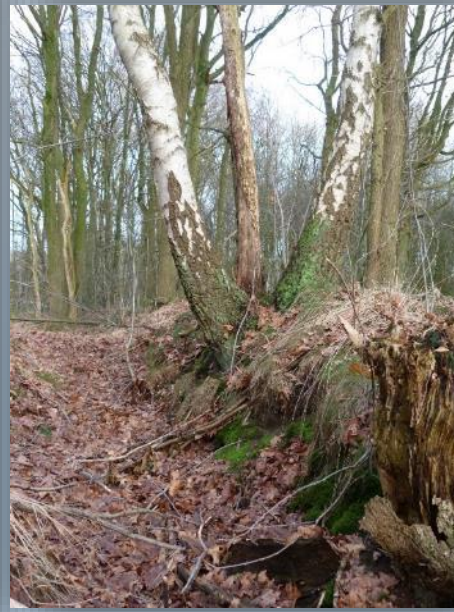
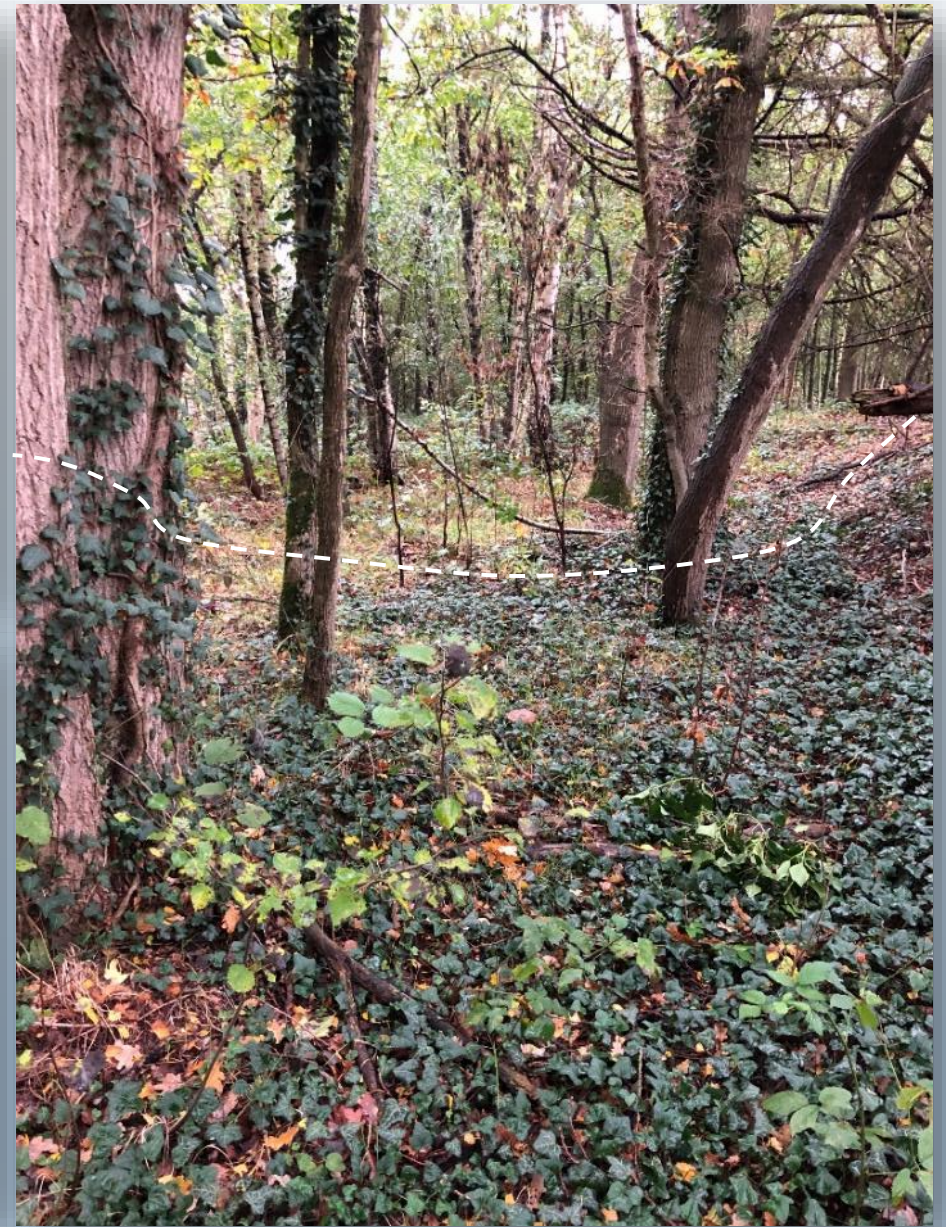
Beelden Bronbos B3 met perceel adelaarsvaren en laagte (vergraven) met zandwegen als mogelijke transportroute richting de zeggen. Er zijn wallen die het water binnenhouden met daarbinnen ondiepe greppels, laagtes of kommen. Deels delen met moderne rabatten.

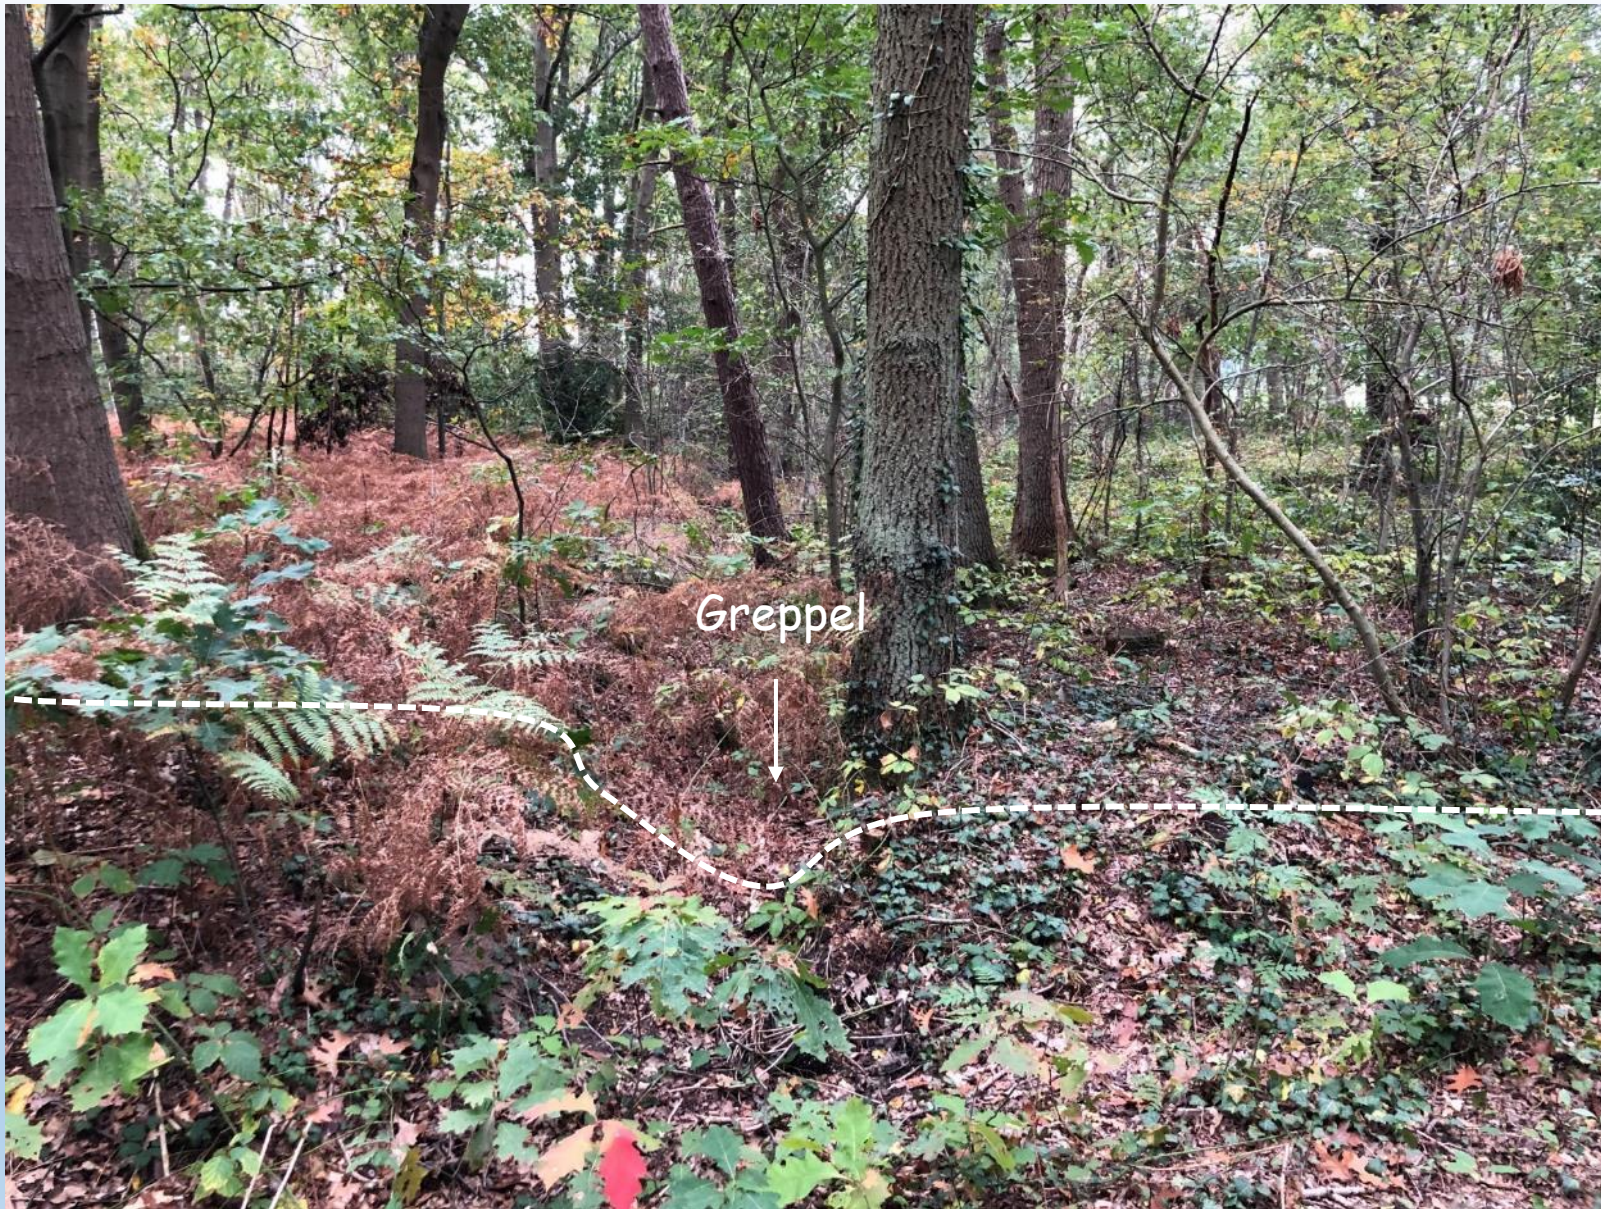
B2 met perceel adelaarsvaren en laagte (vergraven of toch breuk?) met mogelijke transportroute richting de zegen

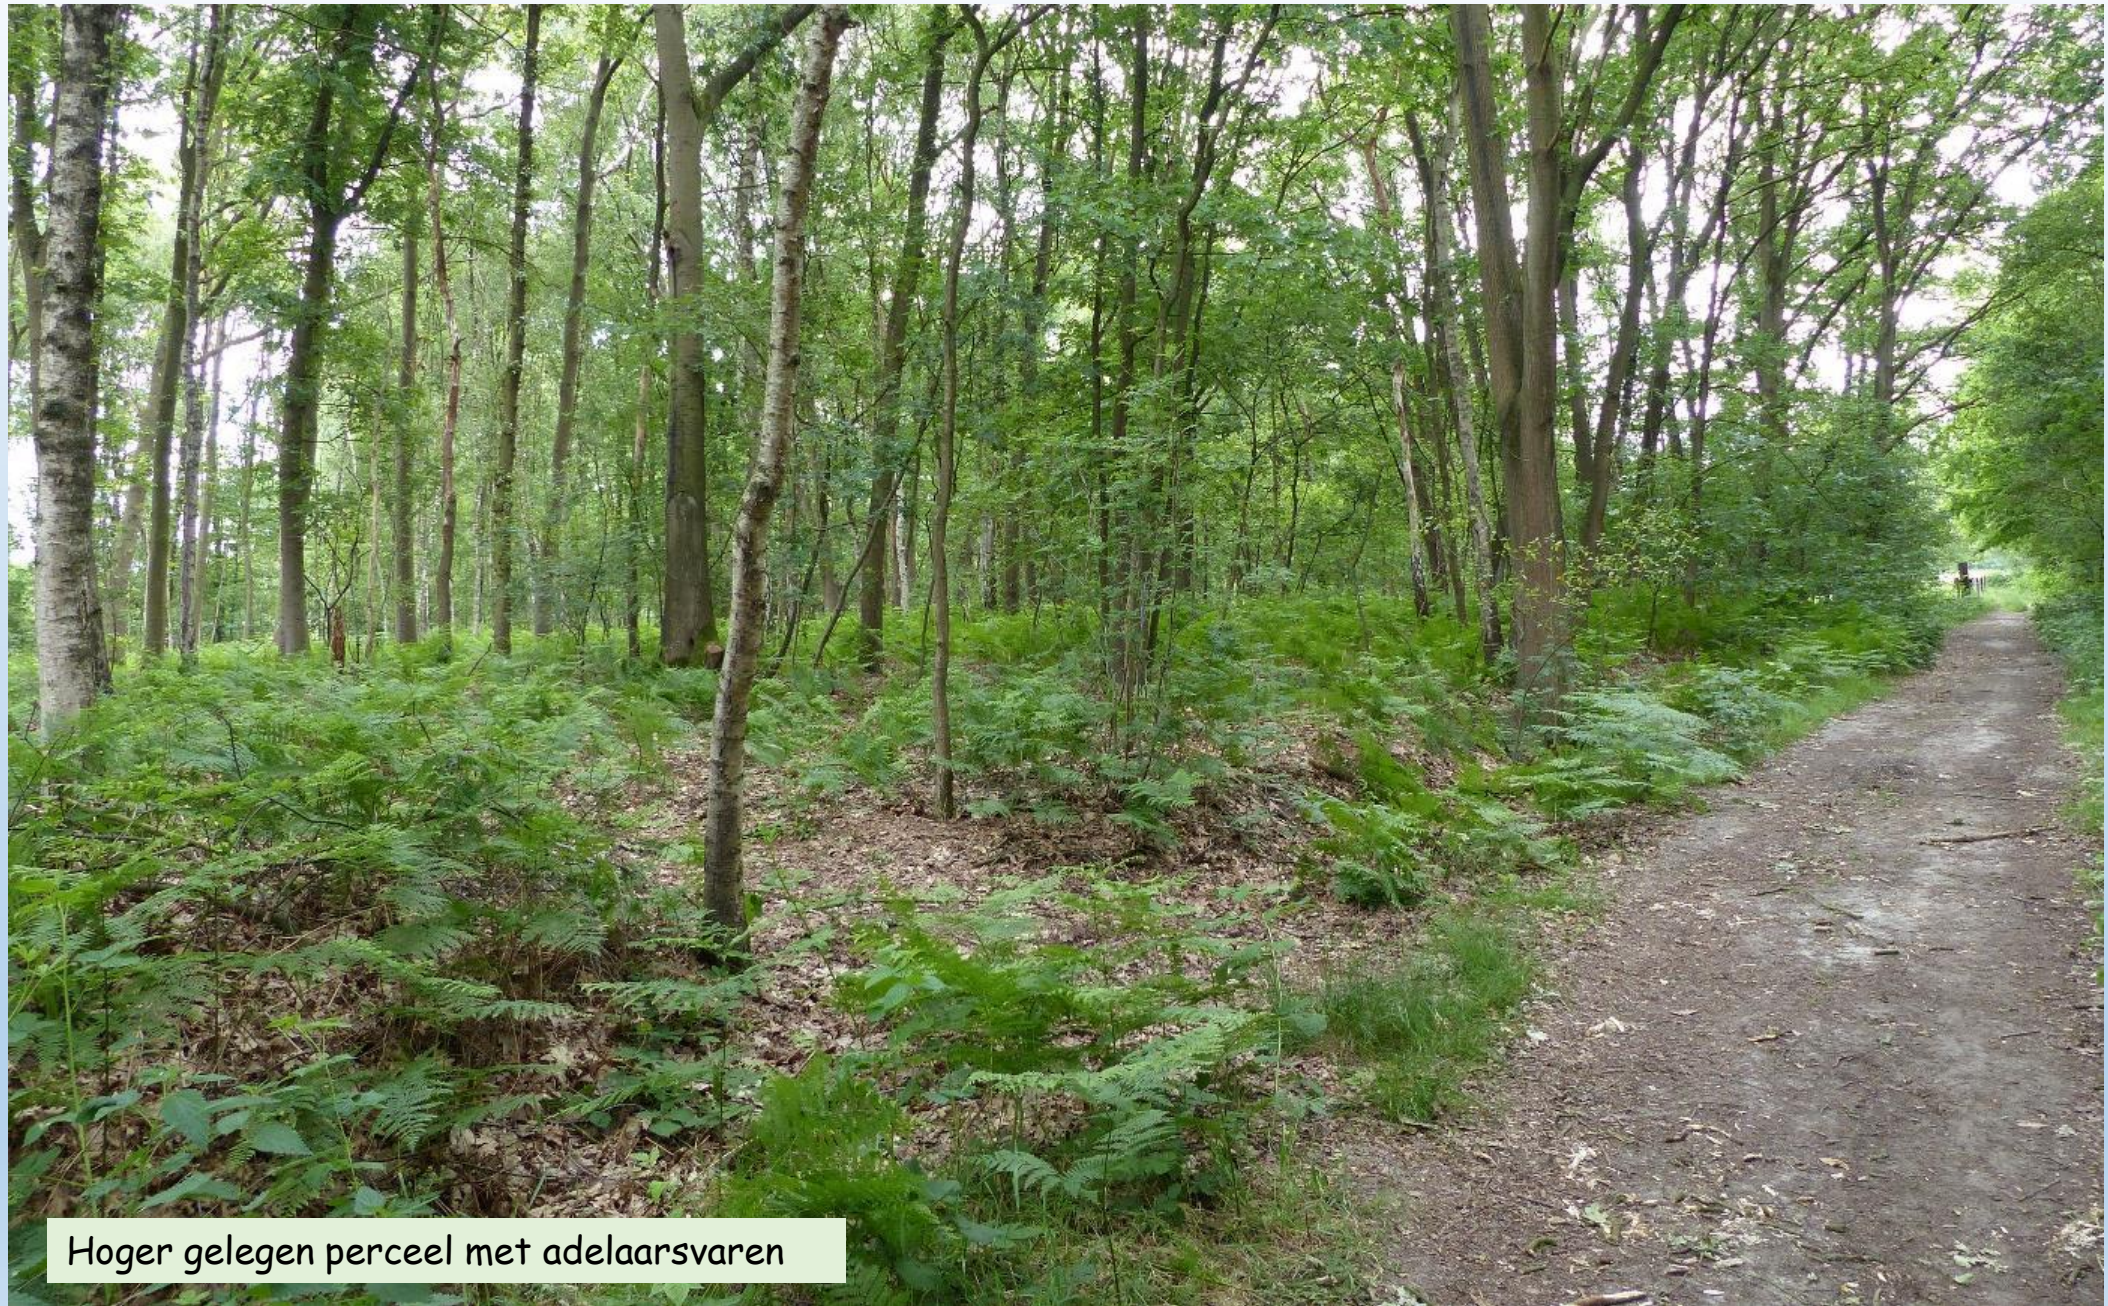
Hoger gelegen perceel met adelaarsvaren

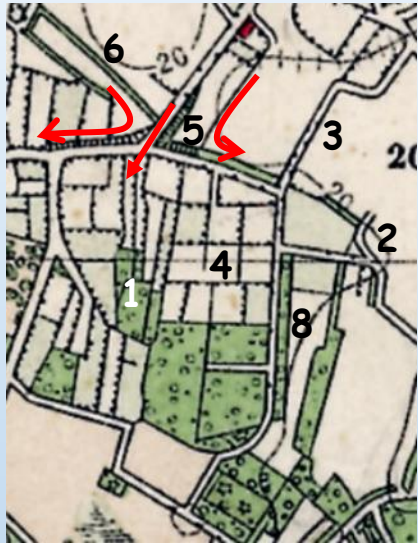
Bronbos B4 zorgde samen met B2 voor goed water voor lokale graslanden en 'vloeiweiden'. Mogelijk is er een spaarbekken (1) waar ook het water vanuit noord (2-3-4-5) werd verzameld. 1 was (moeras)bos en is 'later (?)' tot 'vijver' omgebouwd.

Vanuit 2 komt water uit een 'oksel' van een es. Vandaar kon water via een brede 'zink' haaks over kruisend pad via twee 'gele' loopjes langs het zandpad richting westen worden gevoerd. Water kwam ook vanuit klimoprijke houtwal met laagtes en drempels vanuit Riel (3). Deze wordt besproken bij deelgebied 5. Via 'oranje pijltjes' water naar graslanden en akkertjes (4). Een bijzondere houtwal (8; zie hierna) kent greppels op meerdere hoogtes met tegengestelde stromingsrichtingen van water.

Opvallende, voormalige 'kades of randwallen' in het noorden (bij 5). Mogelijk om water binnen te houden (ongewenste afstroming), maar mogelijk ook om water te geleiden en verdelen (rode pijltjes). Aan de rand resteert nog een fraaie greppel met kommetjes, klimop en els.

Let ook op houtwal op es (6). Deze ligt nu binnen jonge groenstrook met veel klimop. Doet mij denken aan situatie kwelkop Genoenhuis. Ook fraai de kleine 'bronnetjes' langs het fietspad (7) aan het eind van de stroomrug. Oude eiken met klimop en aanpalende kleinschalige graslandjes met els en es.

En tot slot een fraaie zandpad met houtwal (8). Deze wal kent parallelle greppels op verschillende hoogtes met een tegengestelde stromingsrichtingen. Zie detail AHN. De hogere greppel ligt in een zee van adelaarsvaren. De lage greppels kennen lokaal els, hop en adelaarsvaren. Zie volgende sheets.

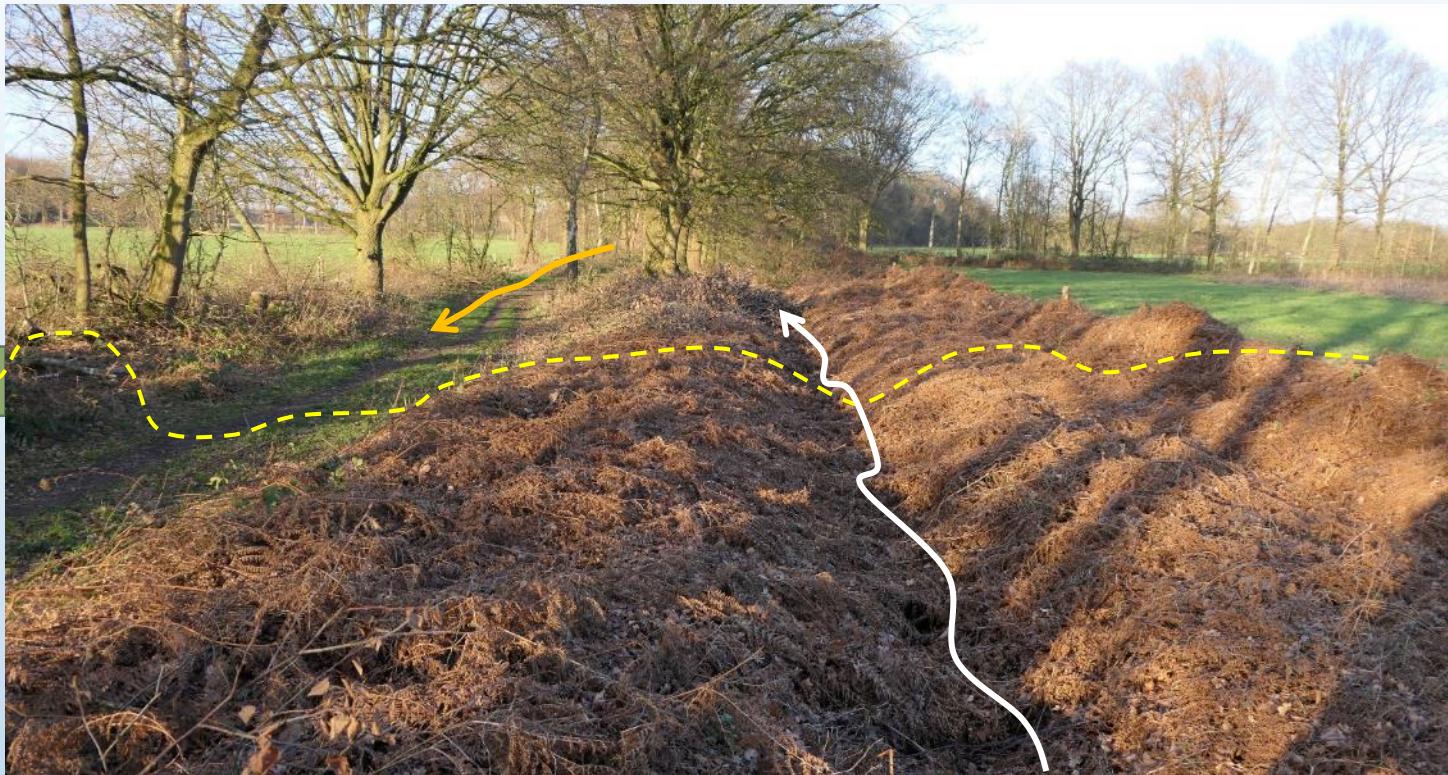
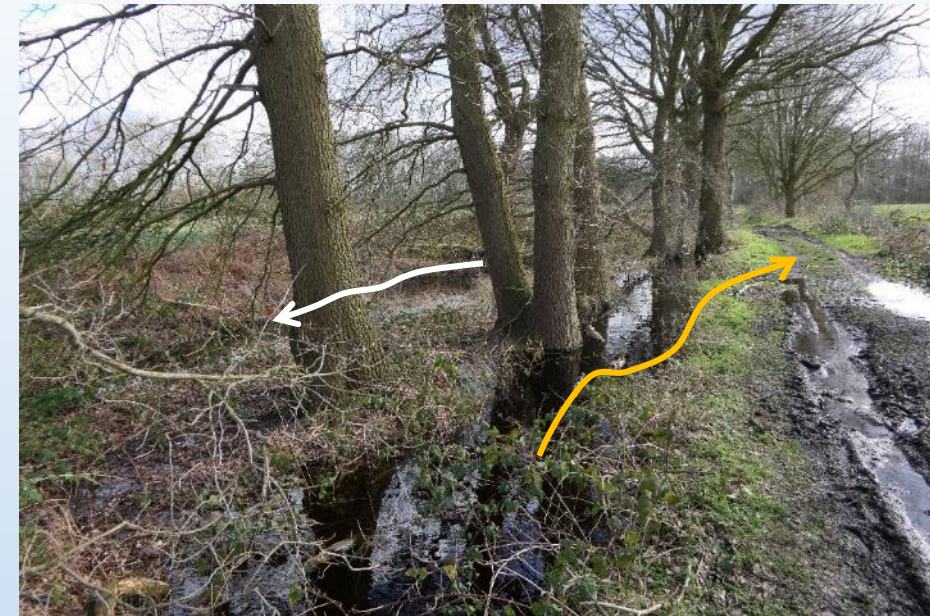
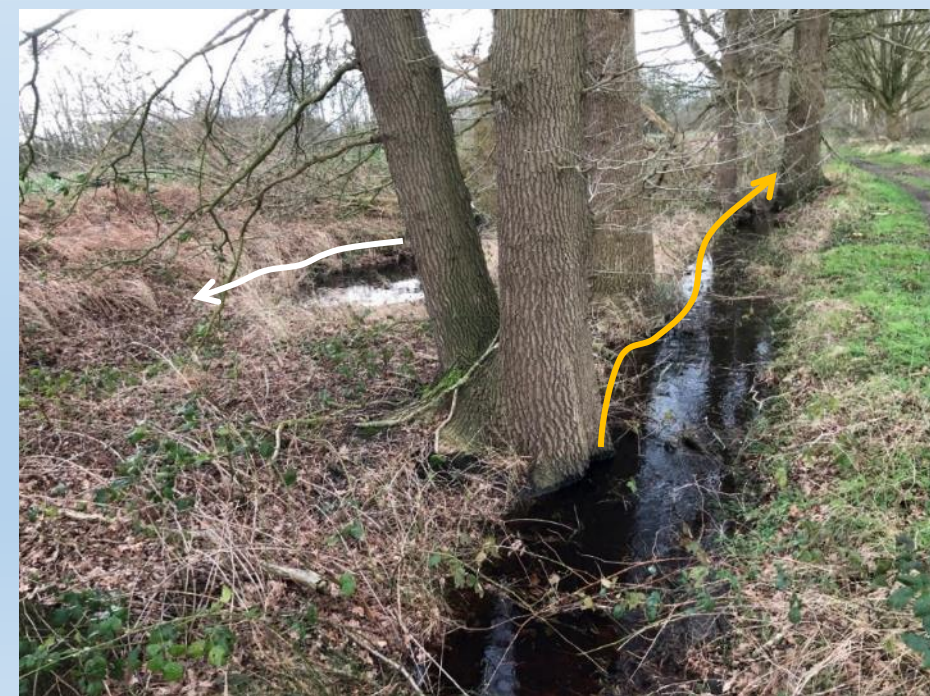
Wal met op verschillende hoogtes greppels, watervoerende zandweg en ook greppels. Geheel rechts 'kommetjes met drempels en overlopen'. De zandweg maakt een slinger en kende een overloopfunctie vanuit wal naar graslanden. Onder mooi de structuur zichtbaar na een brandje.
