Gijzenrooi

'Vloeiend Brabants'

2^e concept; versie 16 mei 2021

Analyse waterbeheer door de eeuwen heen...

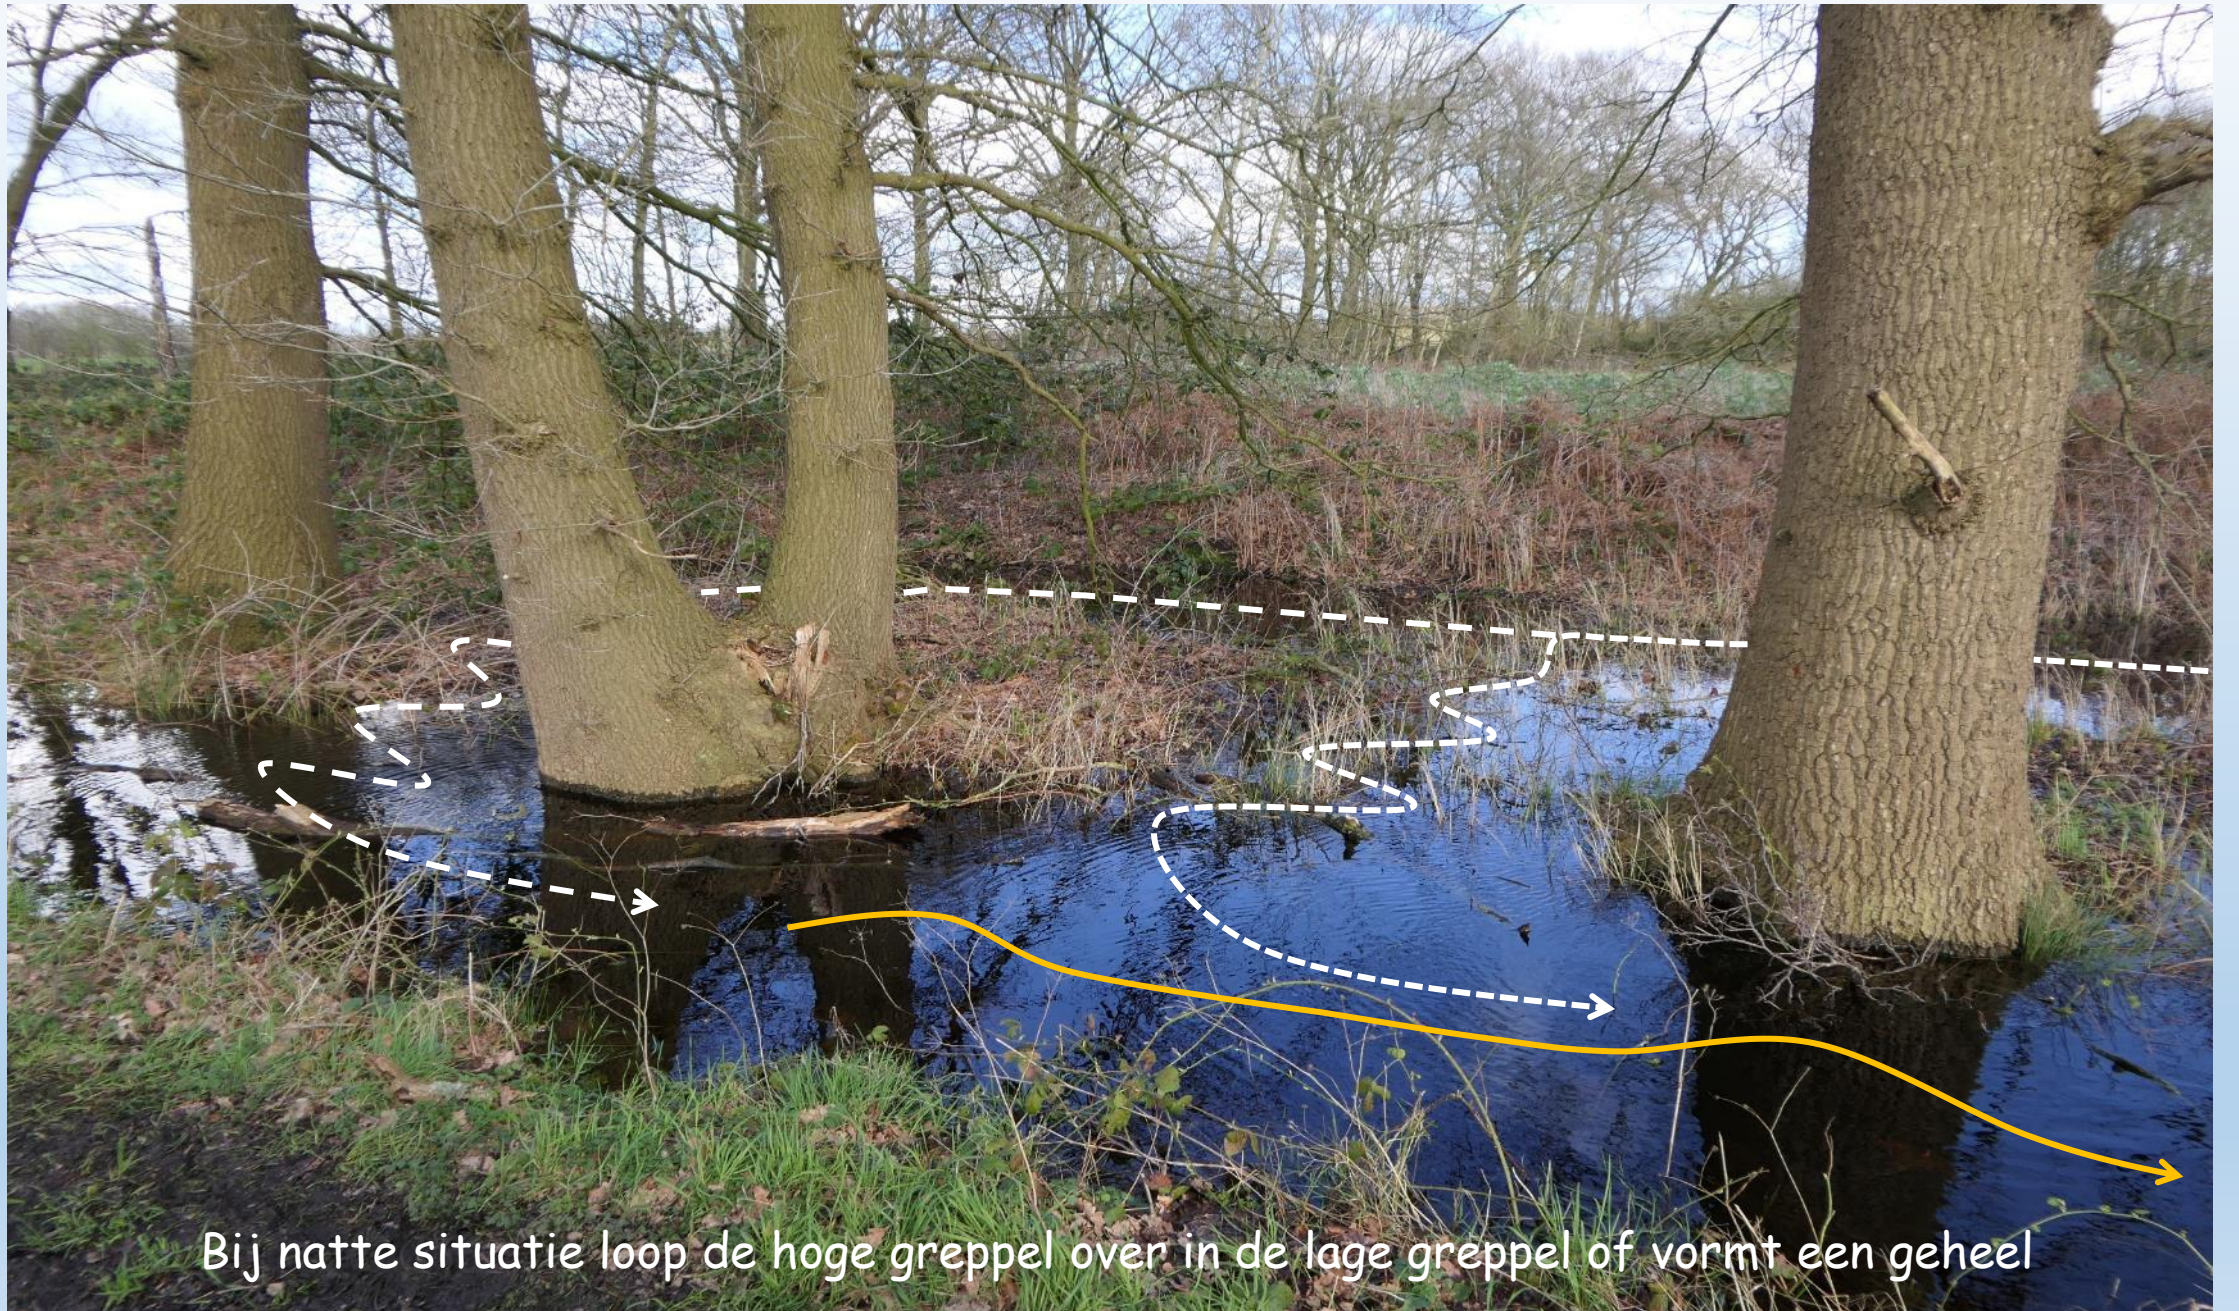
Bij natte situatie loop de hoge greppel over in de lage greppel of vormt een geheel

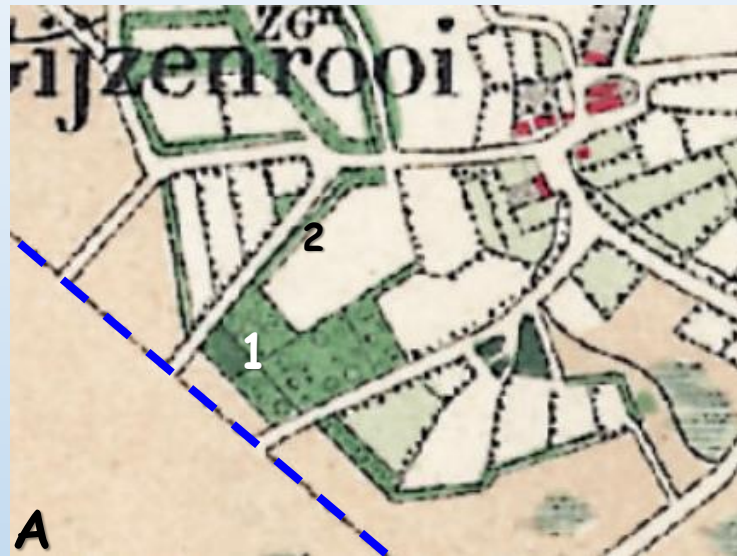
E...een bijzonder waterrijk zandpad...

Er ligt een interessant bronbosje (kaart A; bij 1) met aansluitend een bijzondere, watervoerende zandweg (2).

Het bosje is hoog gelegen en nat (zie kaart B; oranje kader en uitvergroting AHN kaart D).

Vanuit het bosje met klimop en rabatten kon het water in meerdere richtingen (kaart D blauwe pijltjes) worden getransporteerd. Zie bij 1a ook de zichtbare laagte begeleid door lage wallekes.

Ook via de zandweg (kaart C; blauwe pijtje). Mijn vermoeden is dat er sprake is van een watervoerende zandweg. Ook hier zie je de wallen die het water binnen konden houden. Deels geërodeerd. Je ziet ook een relatief grote komvormige laagte in de zandweg (3) met aan het eind van de zandweg een verdeelwerk (4).

Via deze greppels kon het water verder geleid worden in zowel NO/O richting (rode pijltje; 5) als ook NO/N richting (zwarte pijltje; 6). Deze laatste optie is des te interessanter omdat het vermoeden bestaat dat deze aansluit op de houtwallen van de vorige sheet. Waar nu het fietspad is, zou vroeger wel eens een overlaatje kunnen hebben gelegen.

Oftewel het 'bronbosje' geeft mogelijk via de zandweg en een overlaatje in de huidige fietspad water aan de 'zeggen'.

Tot slot wijs ik op de aansluitingen die de zandweg bovenstrooms maakt (kaart D bij 2) op de aanvoersloot uit 1880 (kaart A; blauwe stippel) die heidebevoeiing mogelijk maakte. Het lijkt erop dat de zandweg wellicht ook water van dit 19^e eeuwse systeem kon ontvangen.

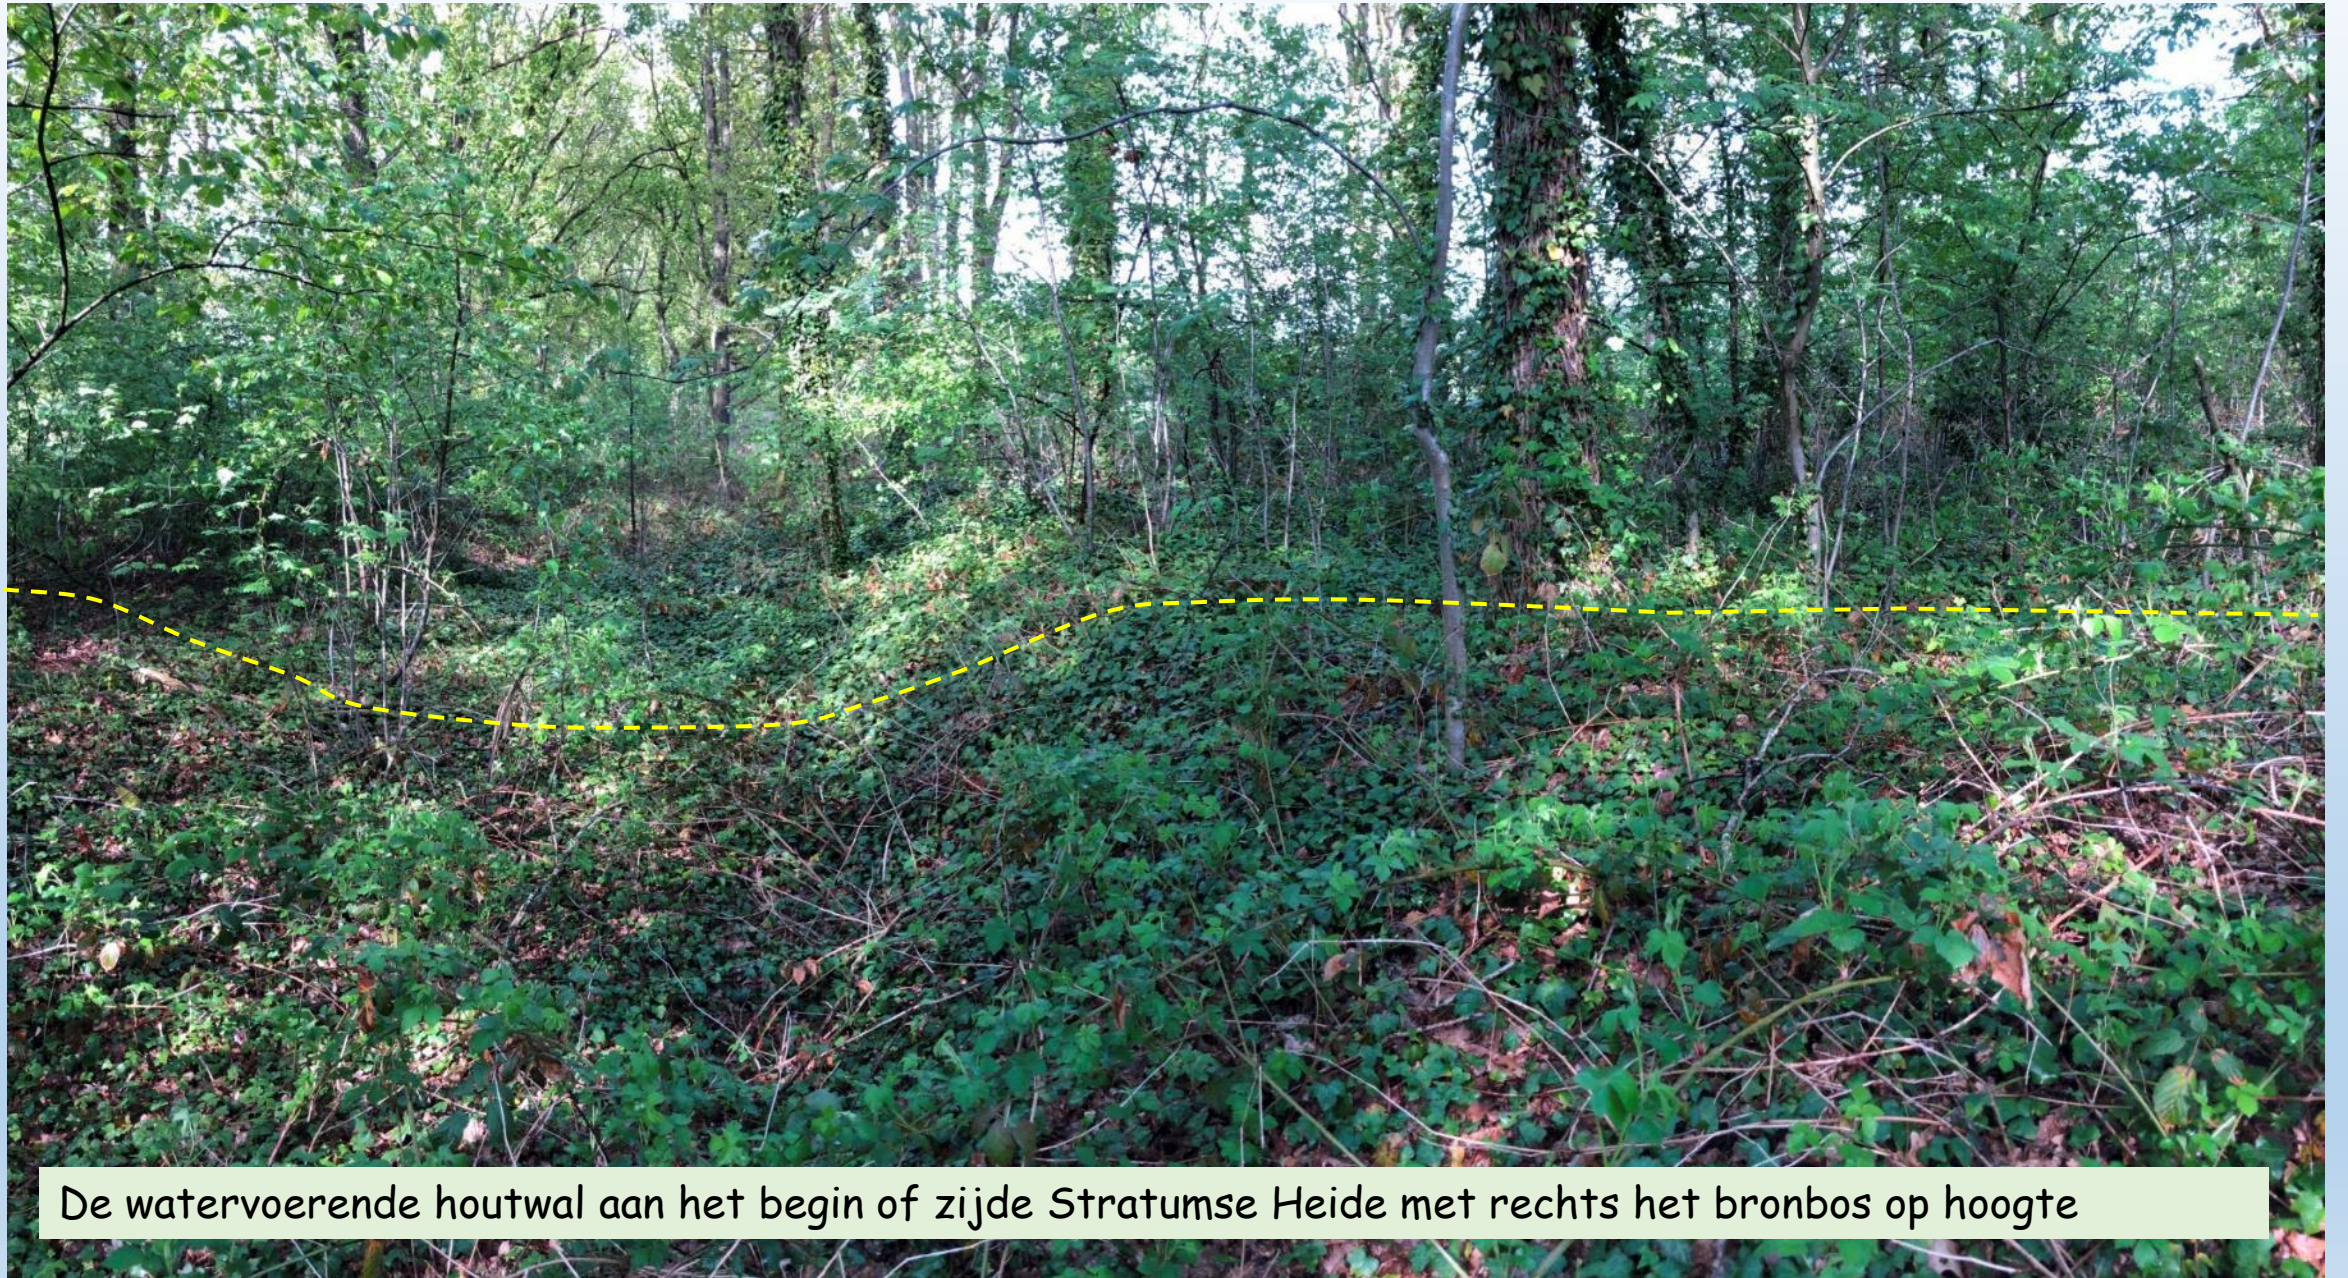
De watervoerende houtwal aan het begin of zijde Stratumse Heide met rechts het bronbos op hoogte

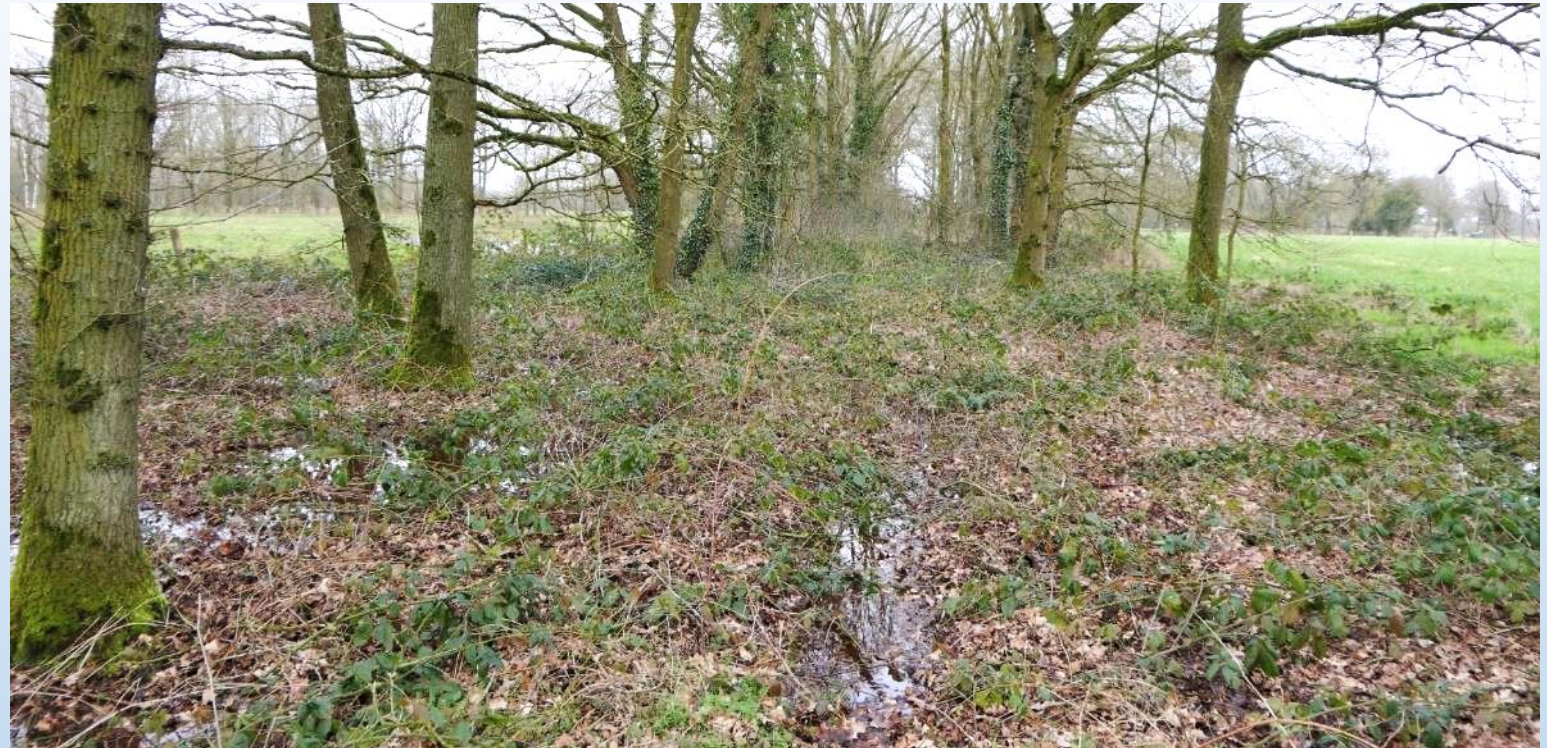
Let op overloop, kommetjes, parallelle greppels en watervoerende zandweg

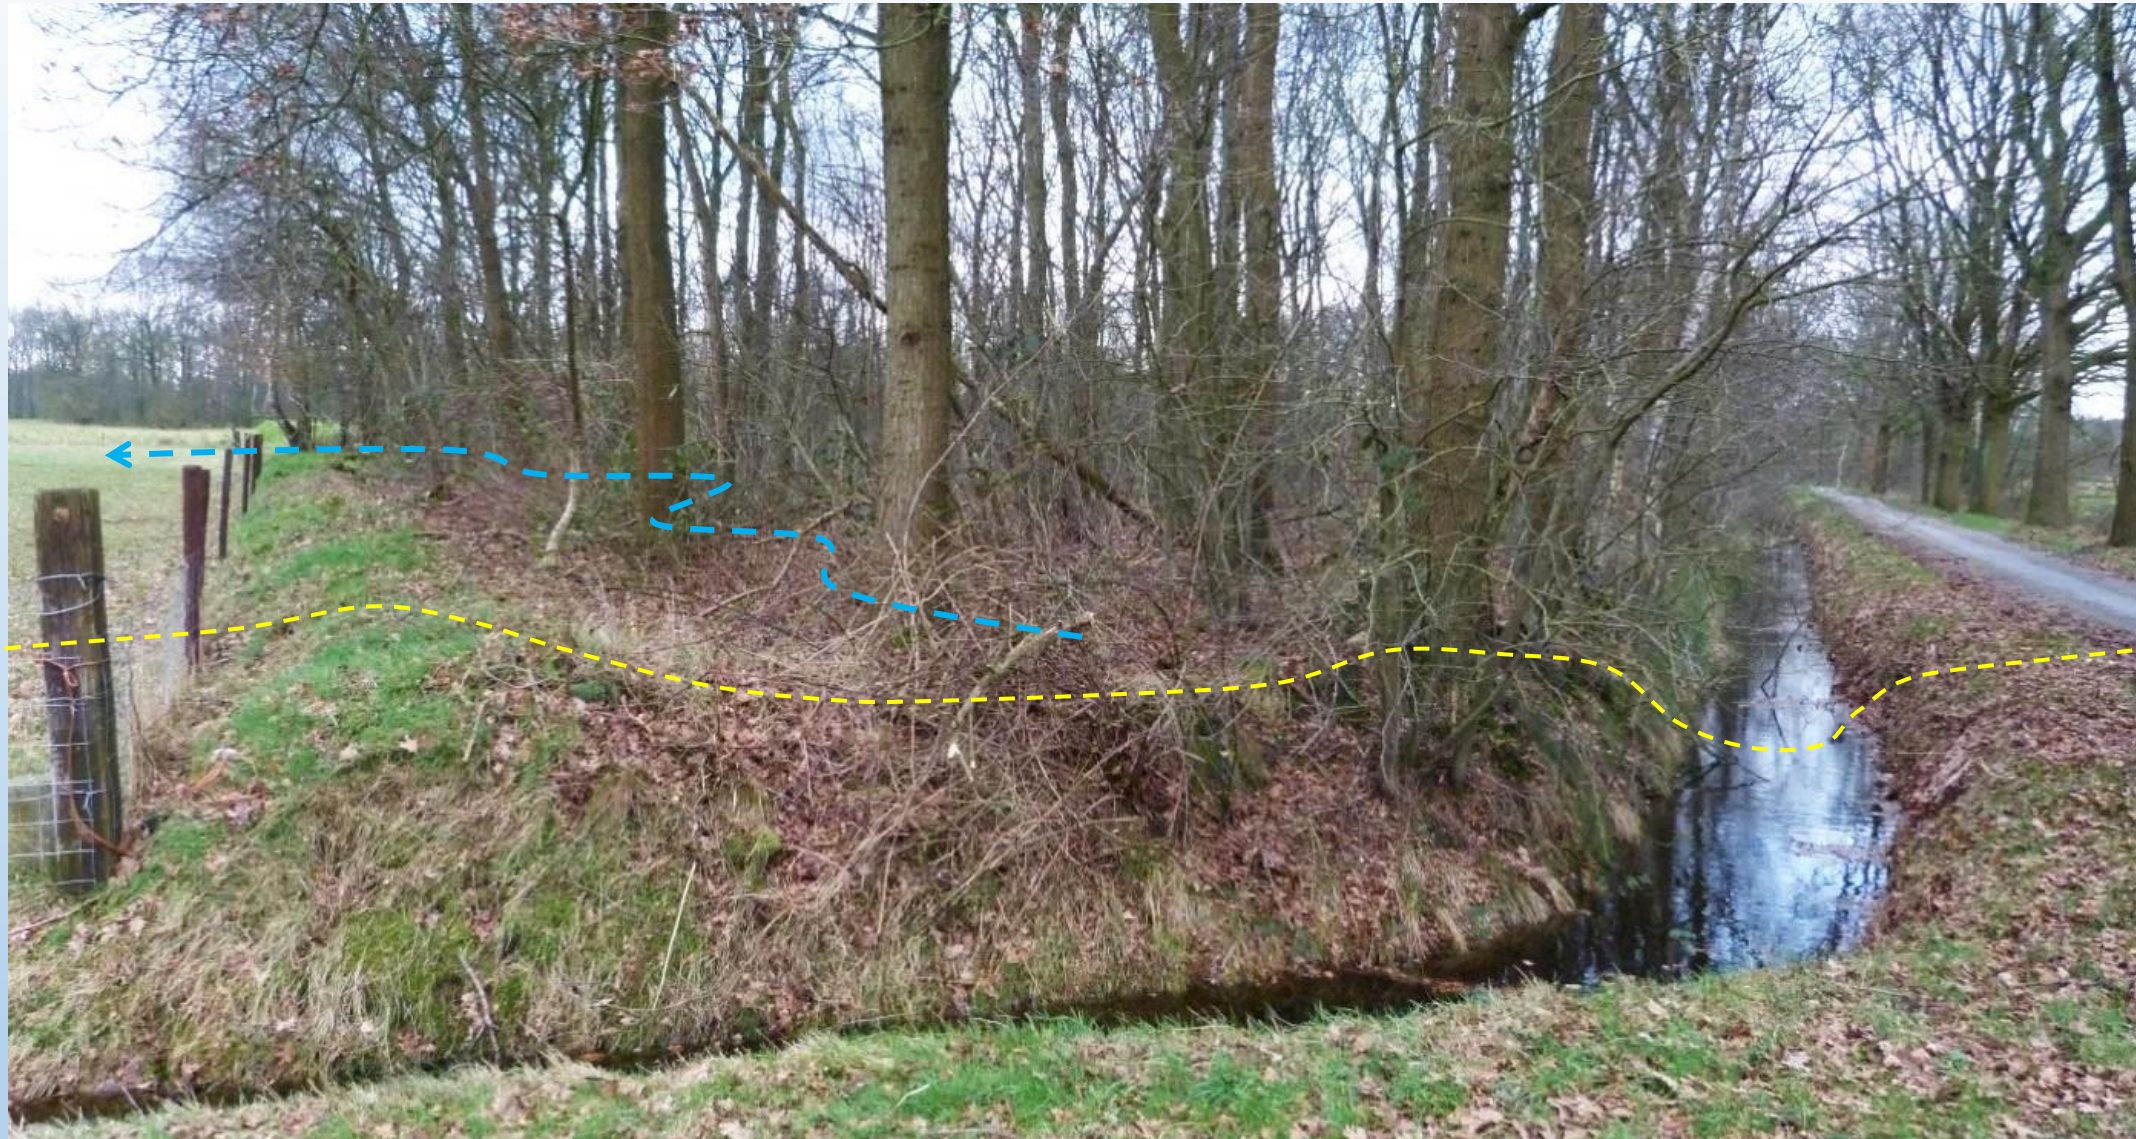
Nog een ander voorbeeld van een ondiepe komvormige houtwal/bosje met daarnaast de recente diepe ontwateringsloot langs het fietspad. Ik vermoed dat 'alle' en daarmee dus ook de verdwenen houtwallen een dergelijke functie en of profiel kende. Perceel links is overigens recentelijk verlaagd; typische badkuipmodel uit de Brabantse zandengronden.

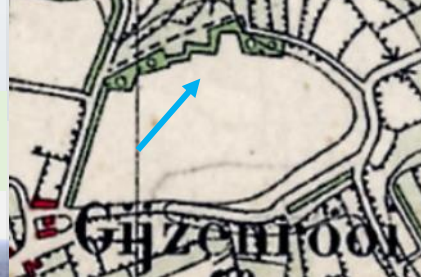
F...zigzagwal

Nabij gehucht Gijzenrooi een fraaie eivormige es (kwelkop) met een zigzag houtwal (zie uitsnede kaart 1901). Deze houtwal kent op verschillende subtiële hoogtes te weten ondiepe infiltratiegreppels voor opvang run-off-water akker. Soms ligt er een dubbel greppelsysteem met daarachter komvormige laagtes (zie AHN). Deze laagtes lagen soms in 'oksels' van de nu rechtgetrokken houtwal. De gekartelde houtwal kent adelaarsvaren, riet, els en vlier. In droge zomer 2019 (de zegen stonden volledig droog!) bleek tijdens een veldbezoek dat plekken in de hoge gelegen wal nog steeds vochtig waren (veldbezoek).

Waarschijnlijk vond er aanvoer van water (gele 2) laats vanuit Gijzenrooi. Dat vond plaats via een houtwal die helaas voor een klein deel is verdwenen (rode stip). '1' is de greppel langs de weg. '2' komt uit de huidige tuin; voormalig bronbos (nu nog te herkennen als laagte; AHN). Bij '2' kon water verdeeld worden (blauw en rode lijn). In lichtblauw de aansluiting op een andere wal met ondiepe greppels, maar moeilijk te zien. Vanuit deze wallen en soms kommetjes kon bevoeiing (witte pijltjes) richting de zegen.

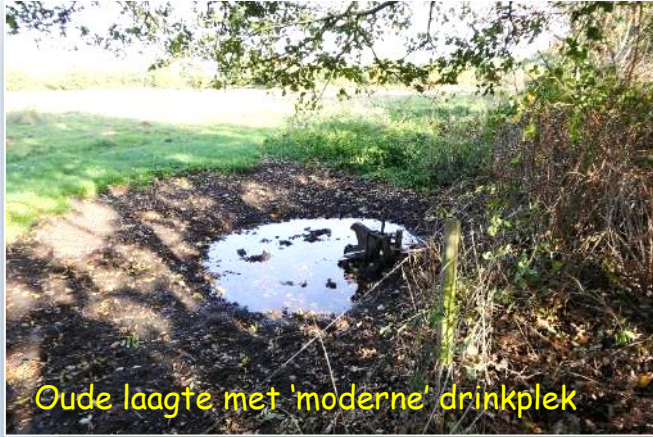
Oude laagte met 'moderne' drinkplek

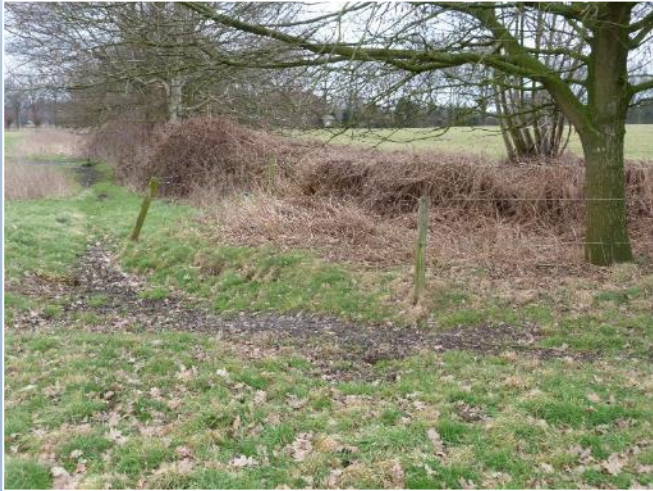
Winterbeeld zigzag houtwal; het zijn de bramen die steeds verder de overhand krijgen...

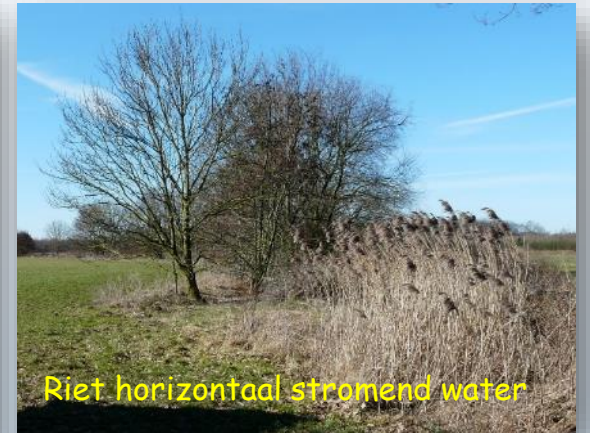
Riet horizontaal stromend water

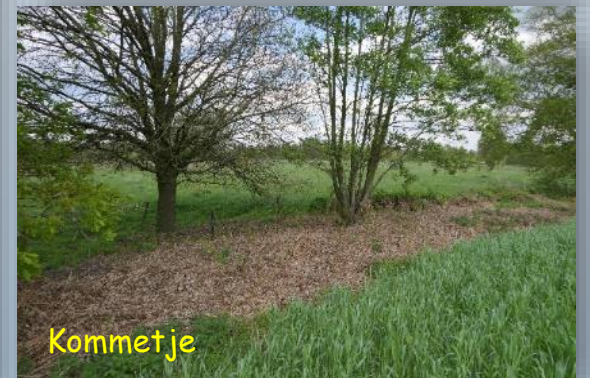
Kommetje

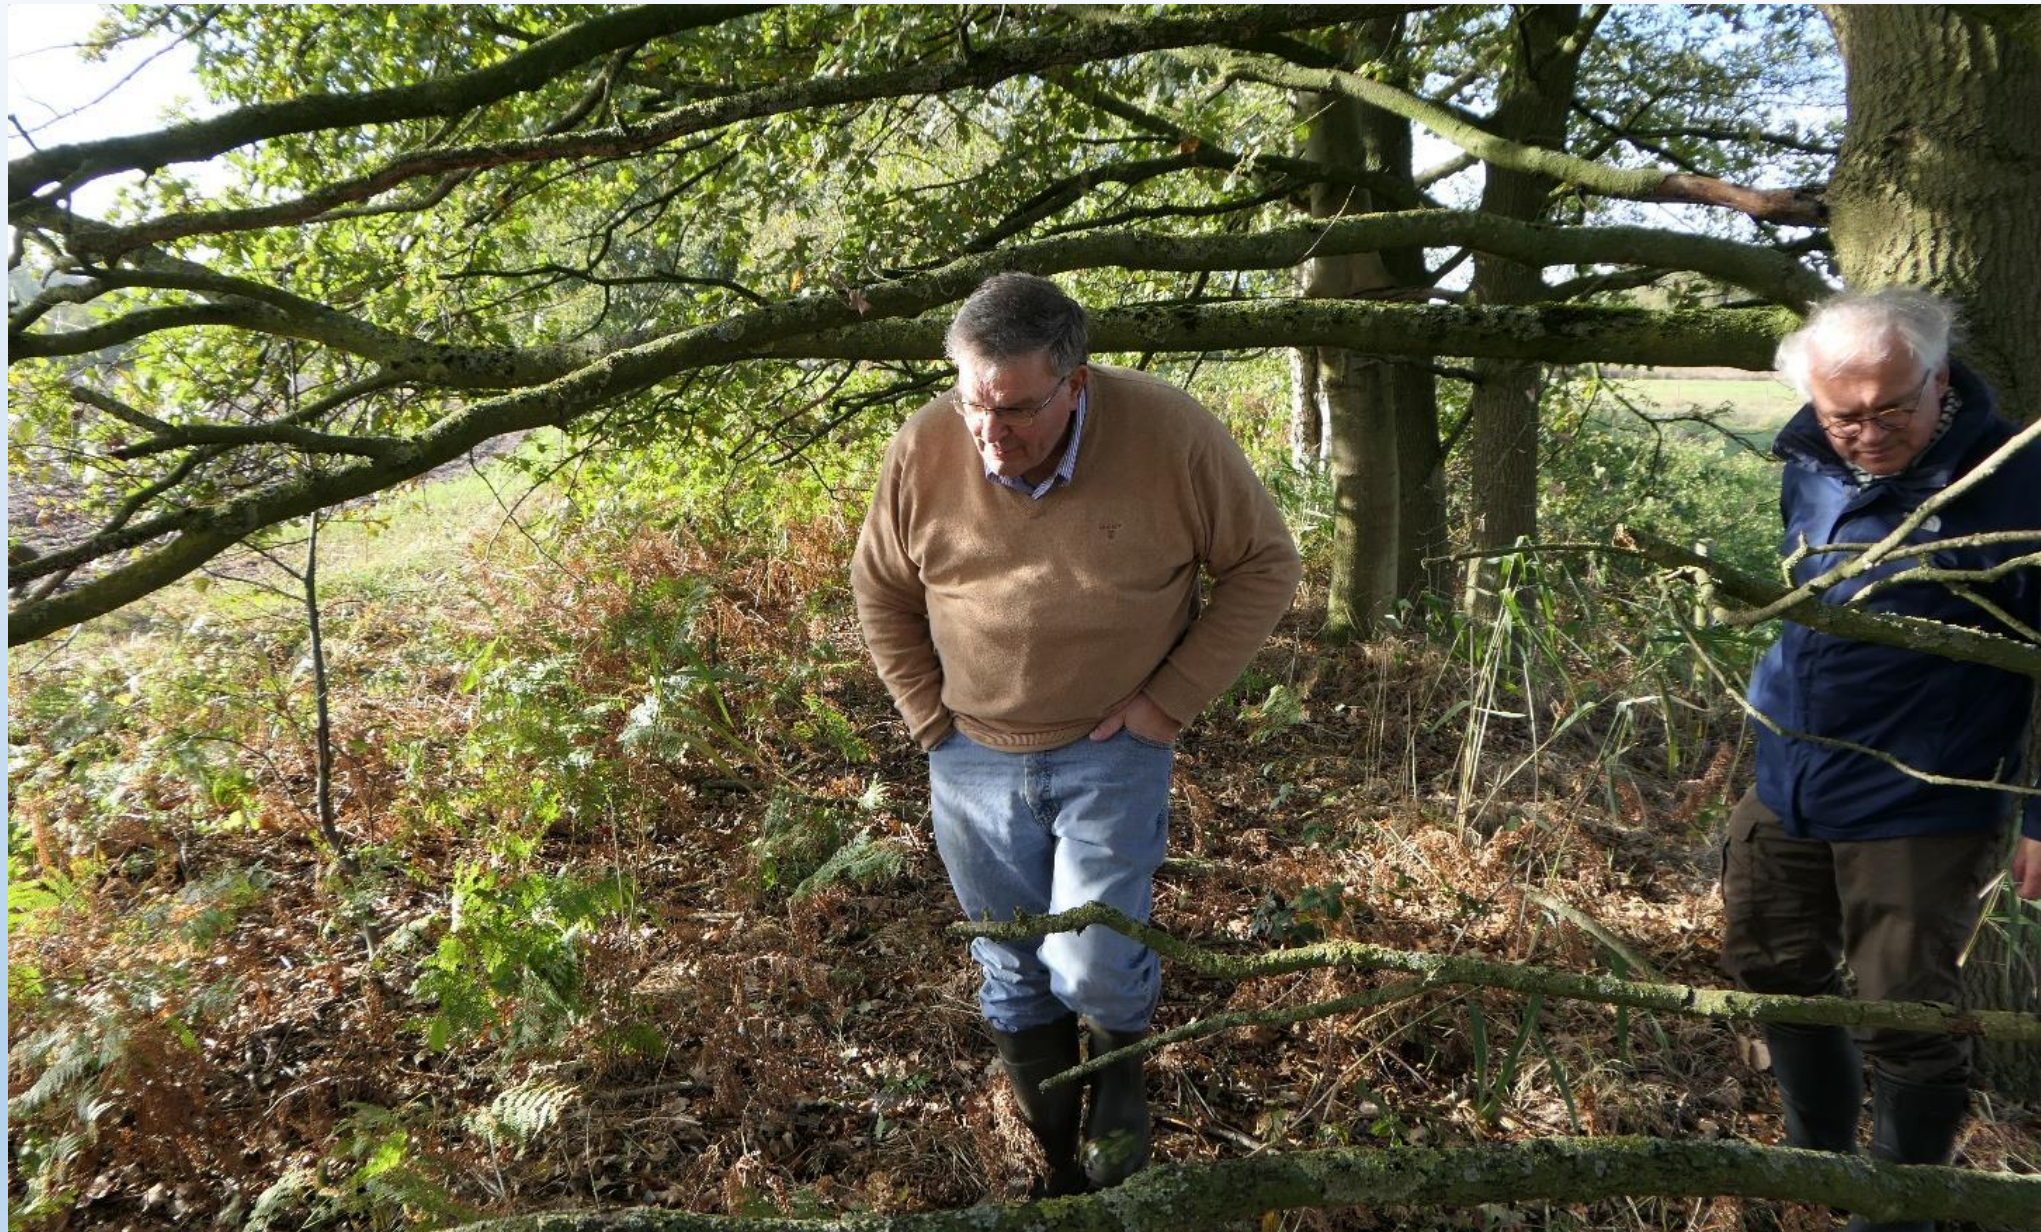
Speuren naar ondiepe greppels in houtwal met riet, els en adelaarsvaren...

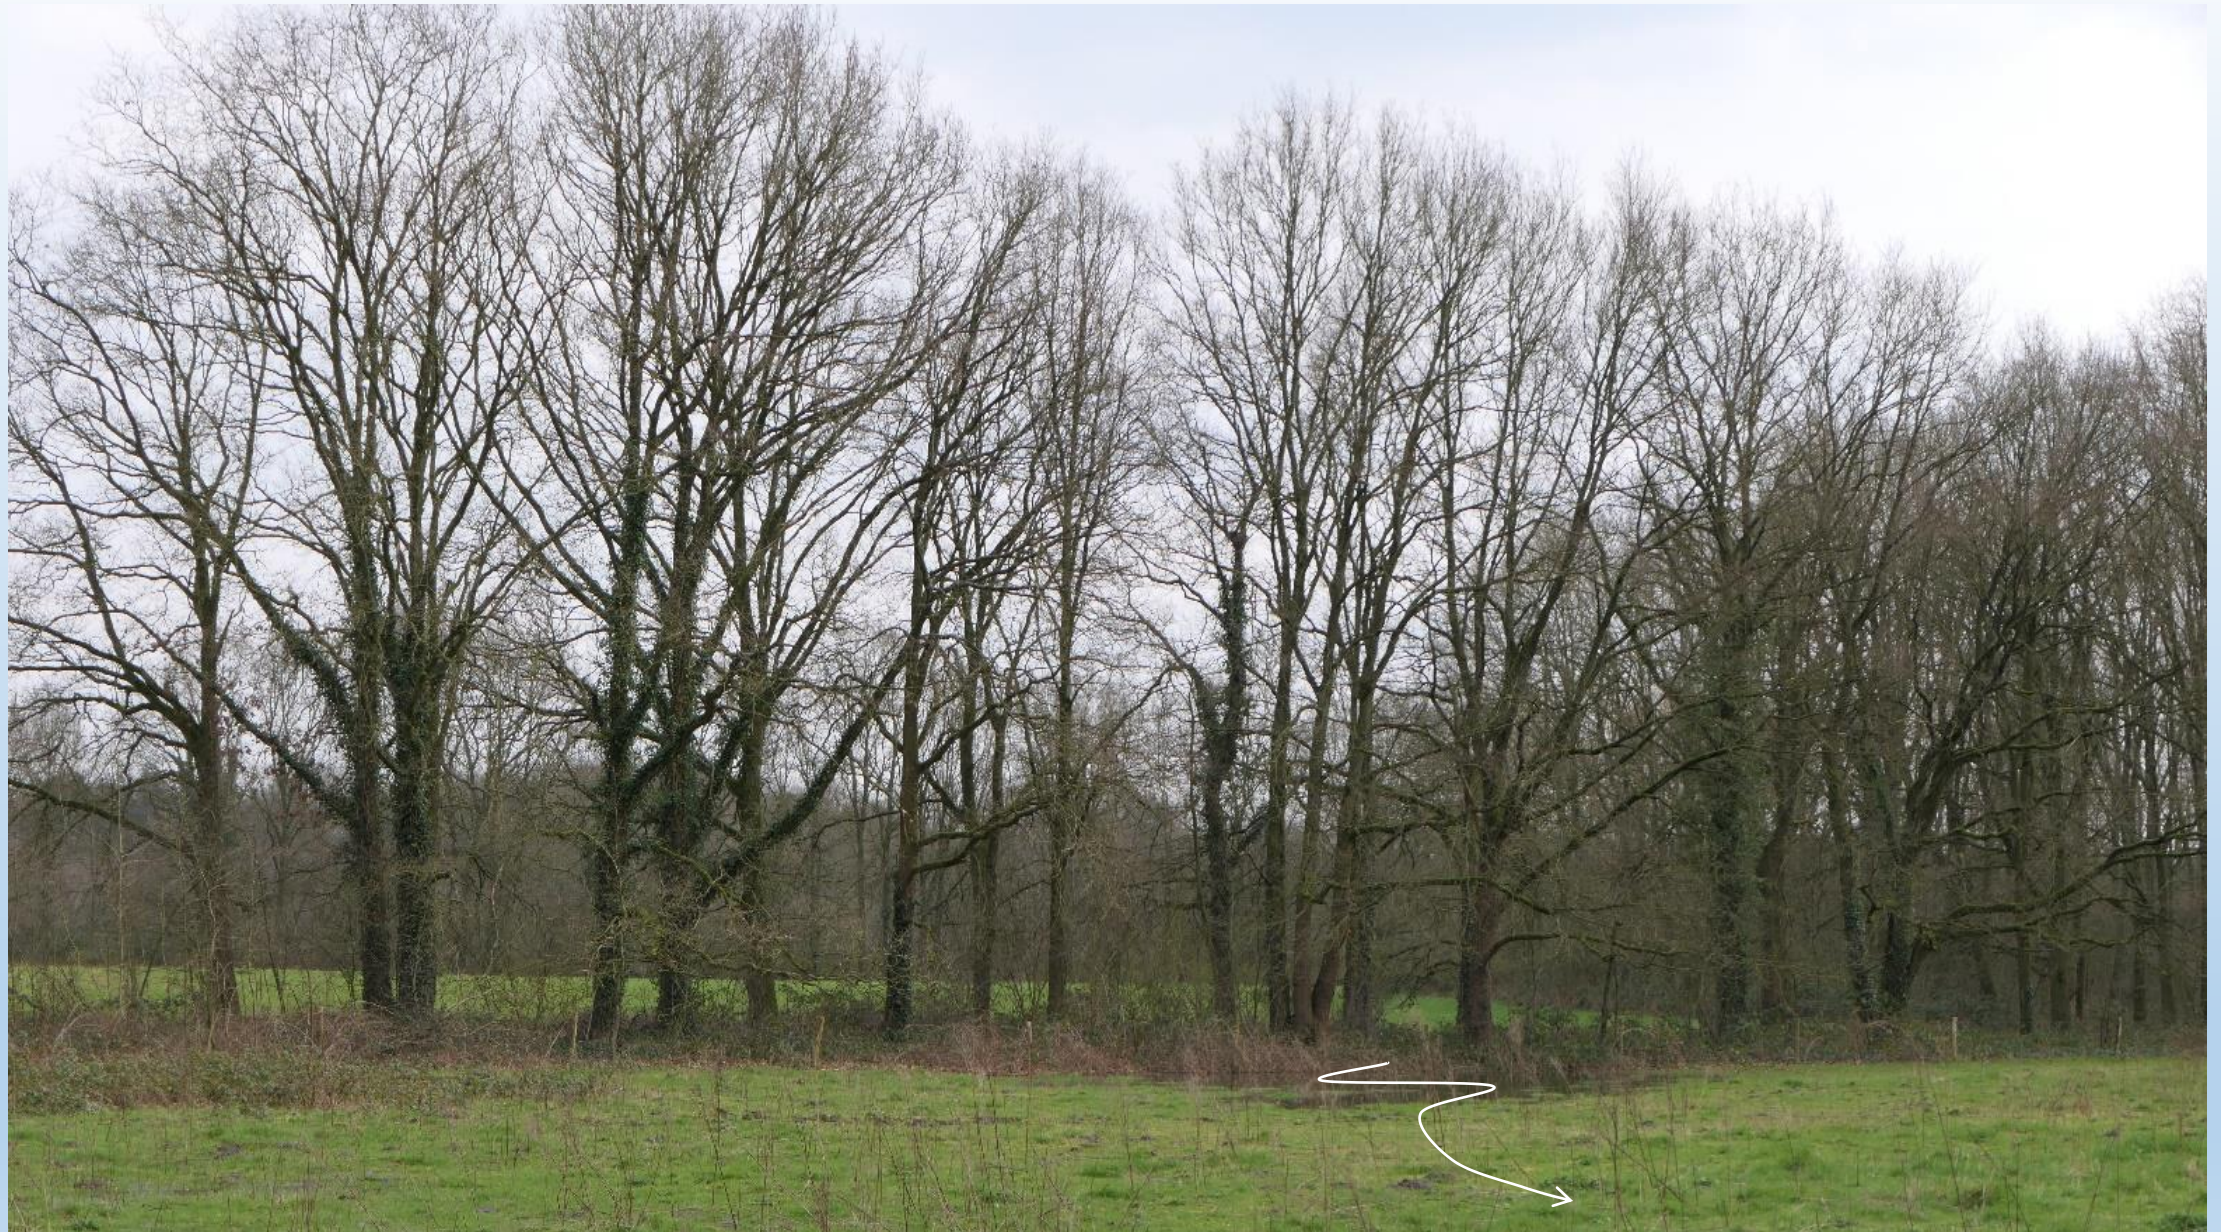
Gekromde houtwal met geheel rechts bronbos D. Ook es, els, vlier en heel sporadisch adelaarsvaren. Vergelijkbaar beeld als zigzag met verbrede laagtes of kommetjes aan de voet. Ook hier wel verkaveld.

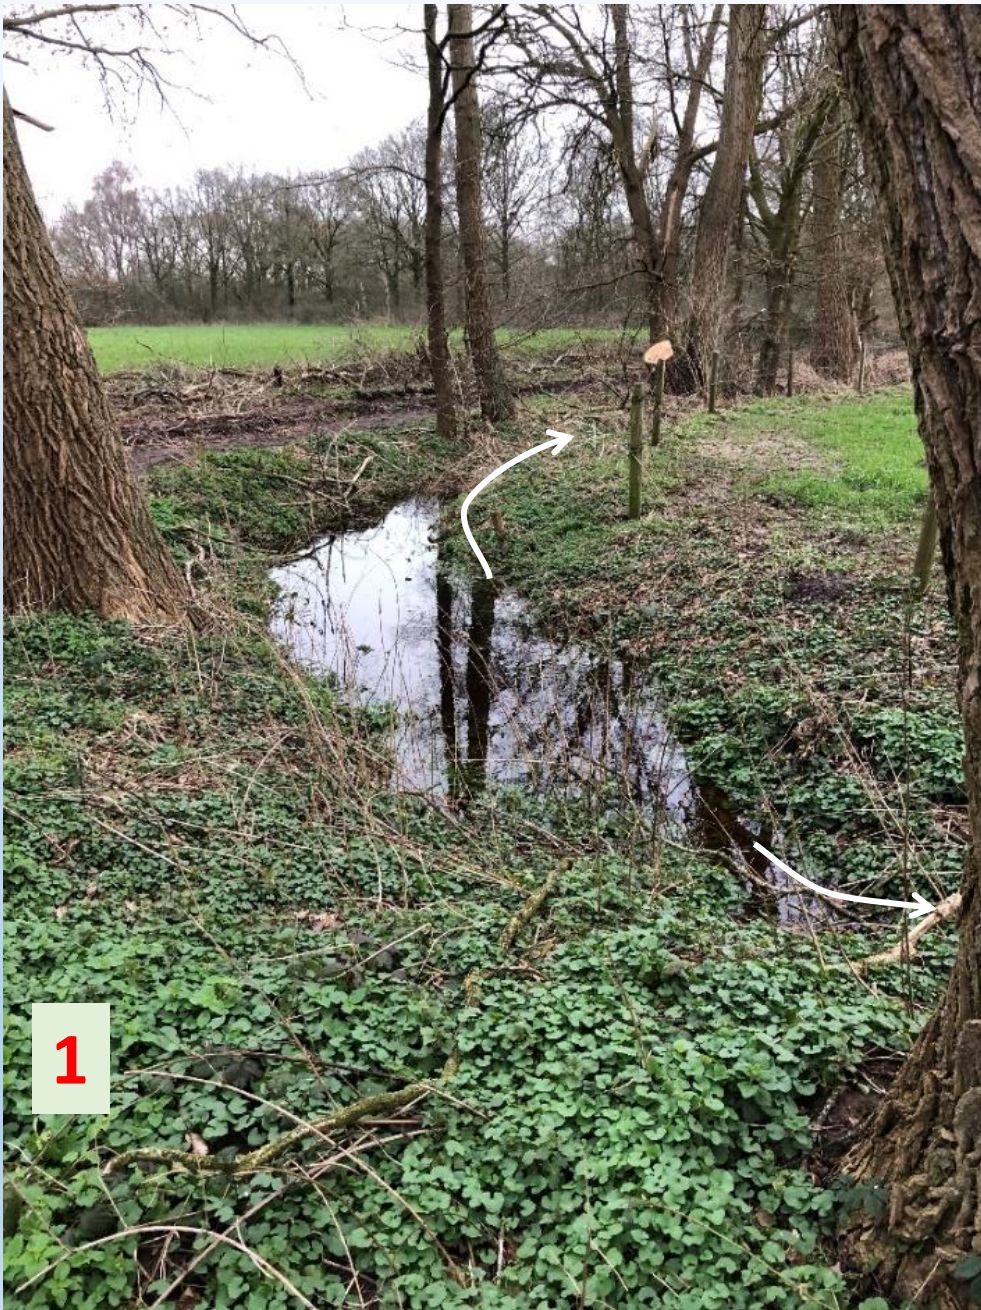
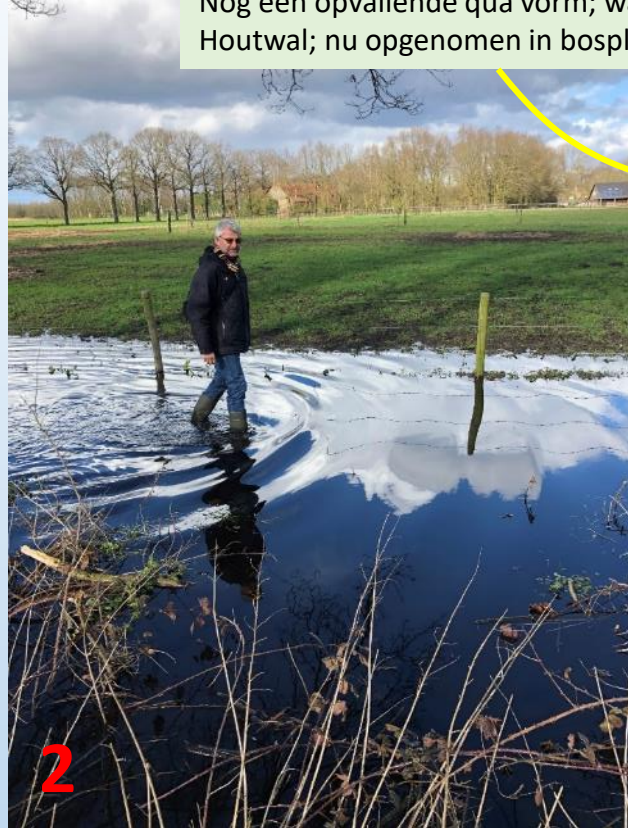
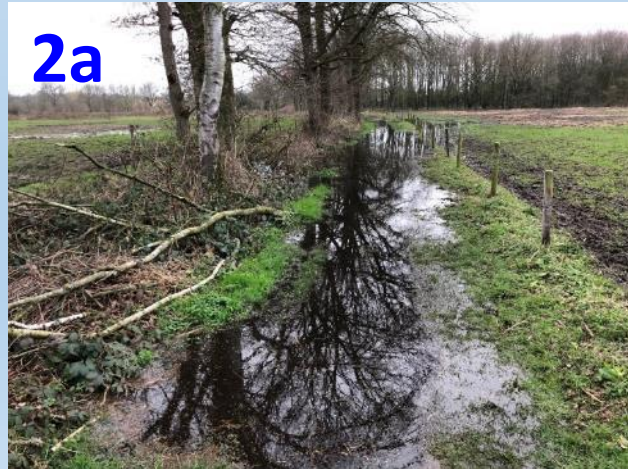
Nog een opvallende qua vorm; watervoerende Houtwal; nu opgenomen in bosplantsoen

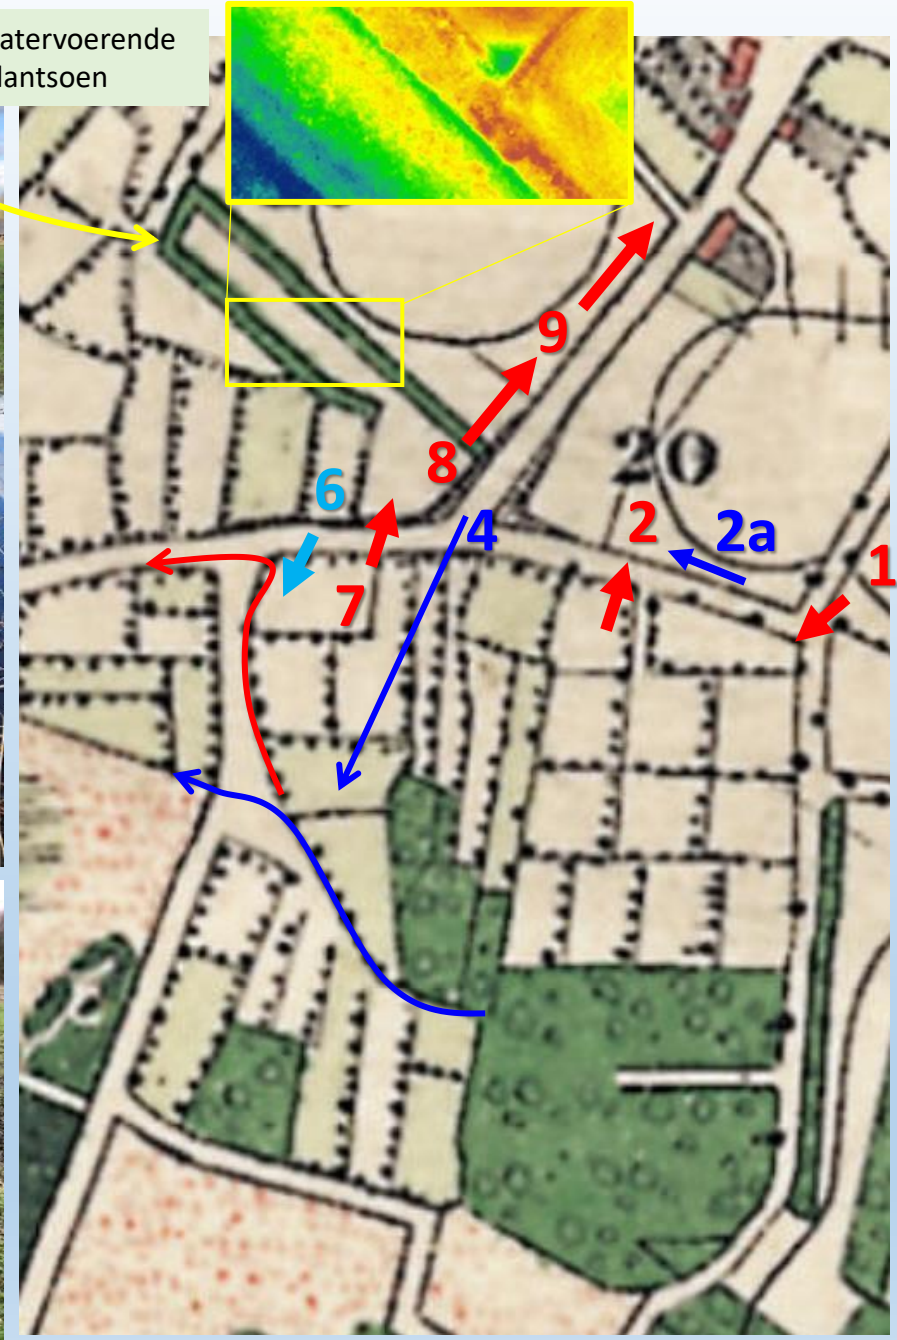
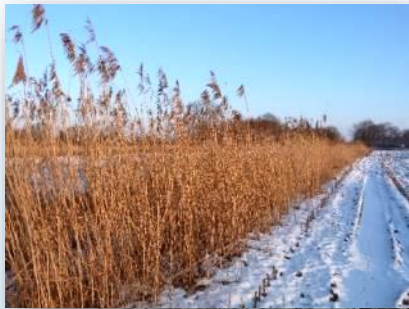
4

Gezien van de zijde van de woonwijk Gijzenrooi. Maisperceel was rond 1901 verkaveld in enkele akkertjes en lager gelegen graslanden. Links een rietstrook die de 'hoogte of invloed' weergeeft van het grondwater.

Op de achtergrond het moerasbos annex spaarbekken en een rietberm die de uitstroom richting vloeiweiden markeert.

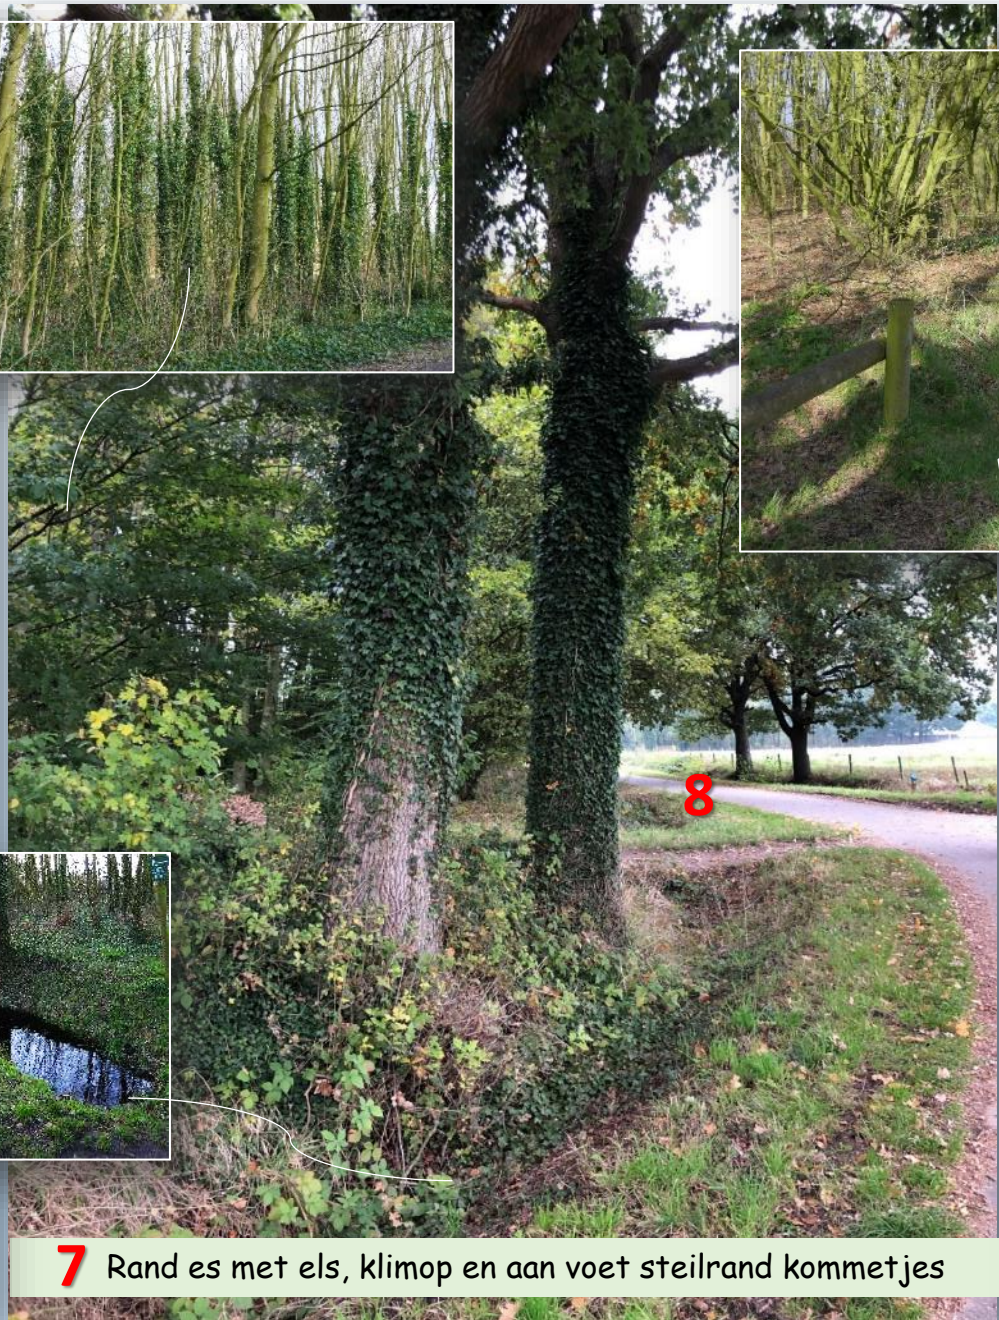
7 Rand es met els, klimop en aan voet steilrand kommetjes

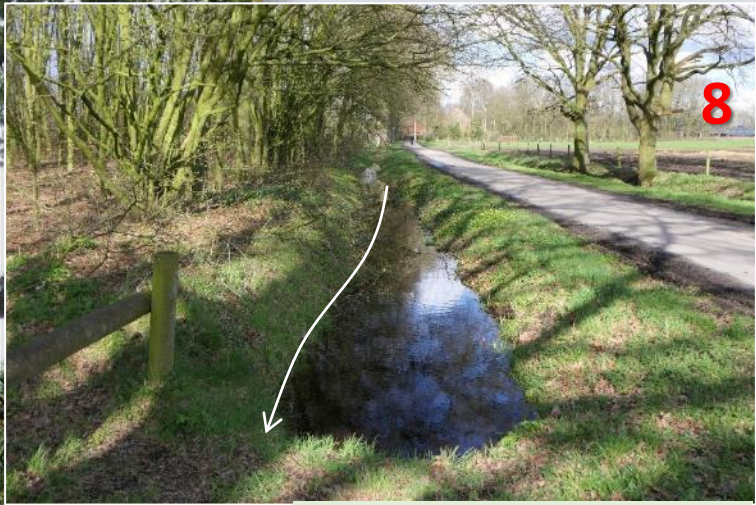
8 en 9 na veel regen!
