Gijzenrooi

'Vloeiend Brabants'

2^e concept; versie 16 mei 2021

Analyse waterbeheer door de eeuwen heen...

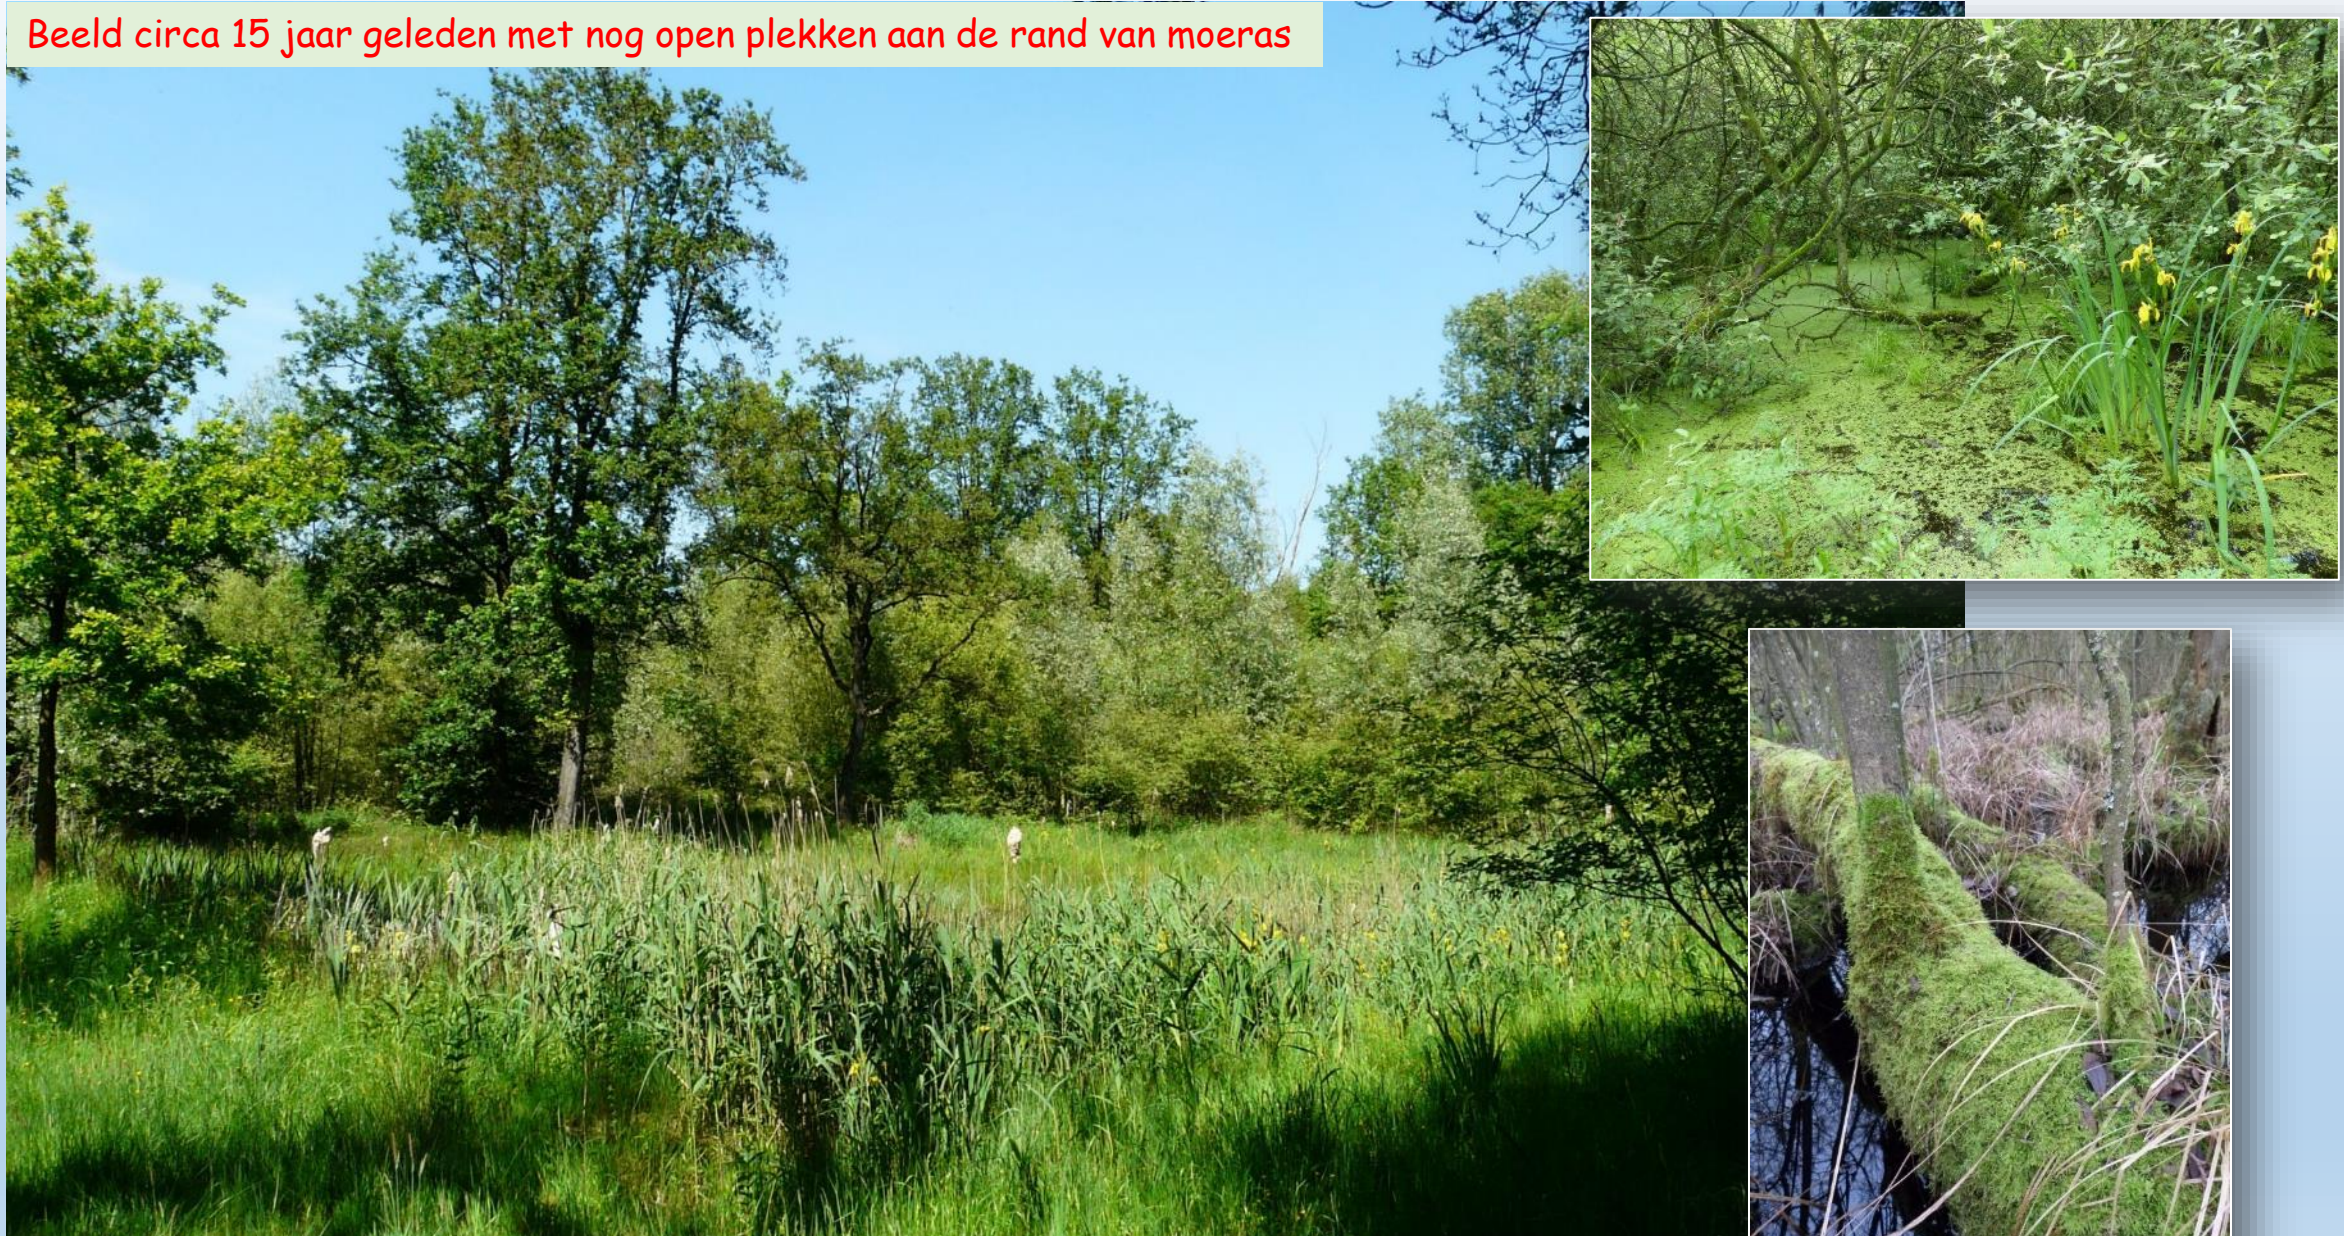
De zeggen; van een veenmoeras of verveend, open water is vrijwel geen sprake meer; het is nu verruigd, verbost en verdroogd

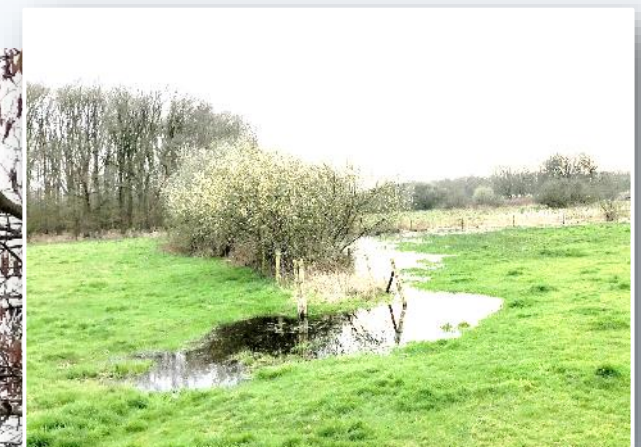
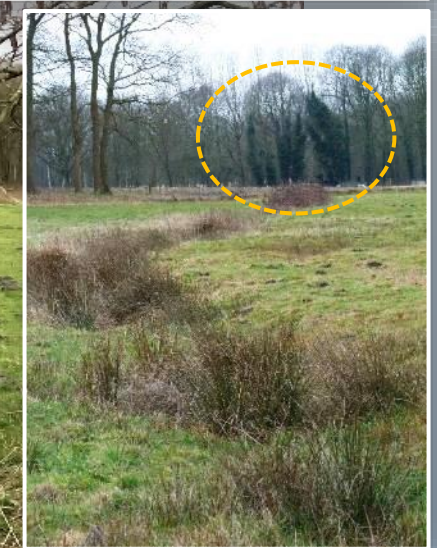
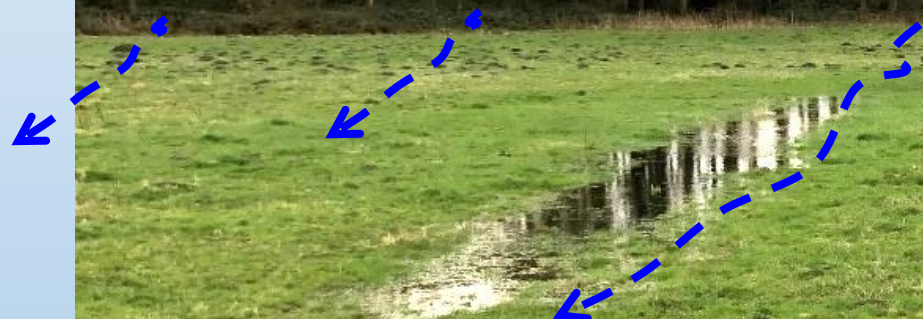
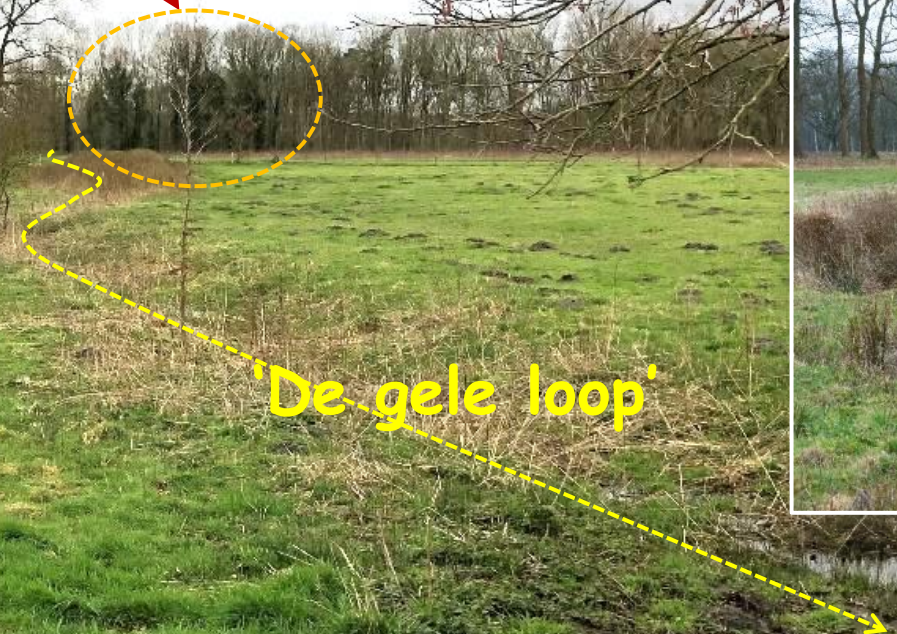
"De gele loop"

Voorbeeld bronnen, greppels en loopjes van bronbossen naar zeggen. Zicht vanuit de zeggen...

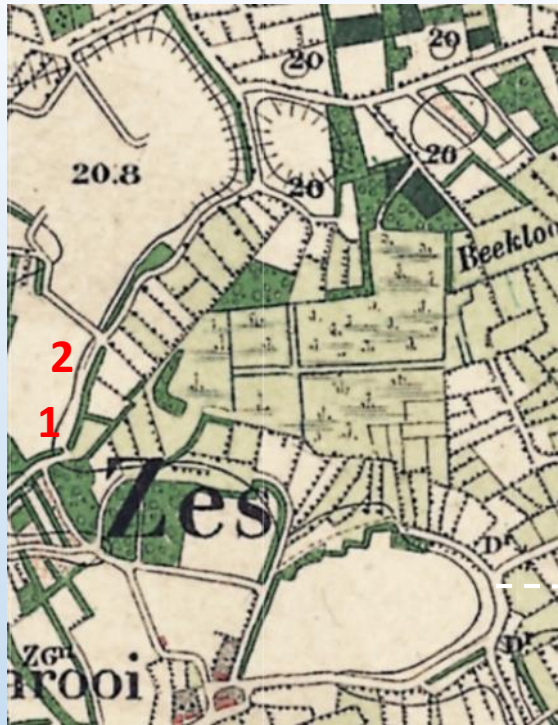
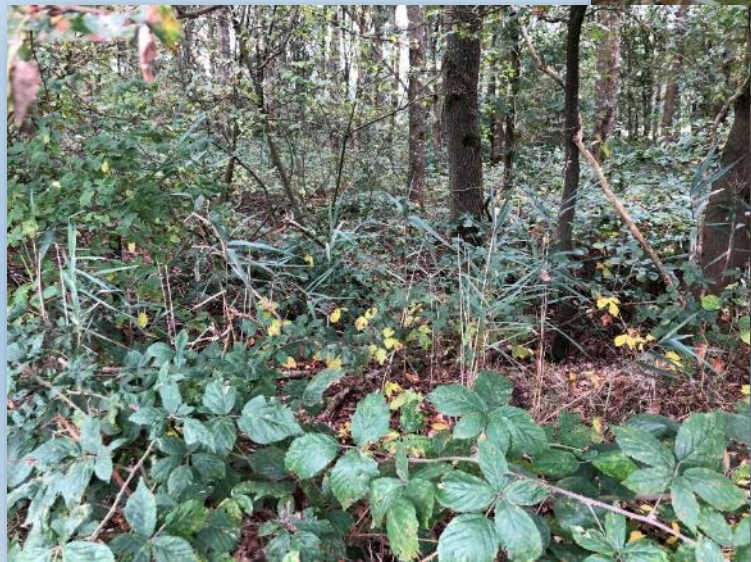
Mogelijke breuk met riet op hoog punt en een steilrand. Daarachter laaggelegen gronden
Mogelijk onderdeel van een laagte die water ontving vanuit de bronbossen via een overlaat in
een zandpad aan het begin van de es.

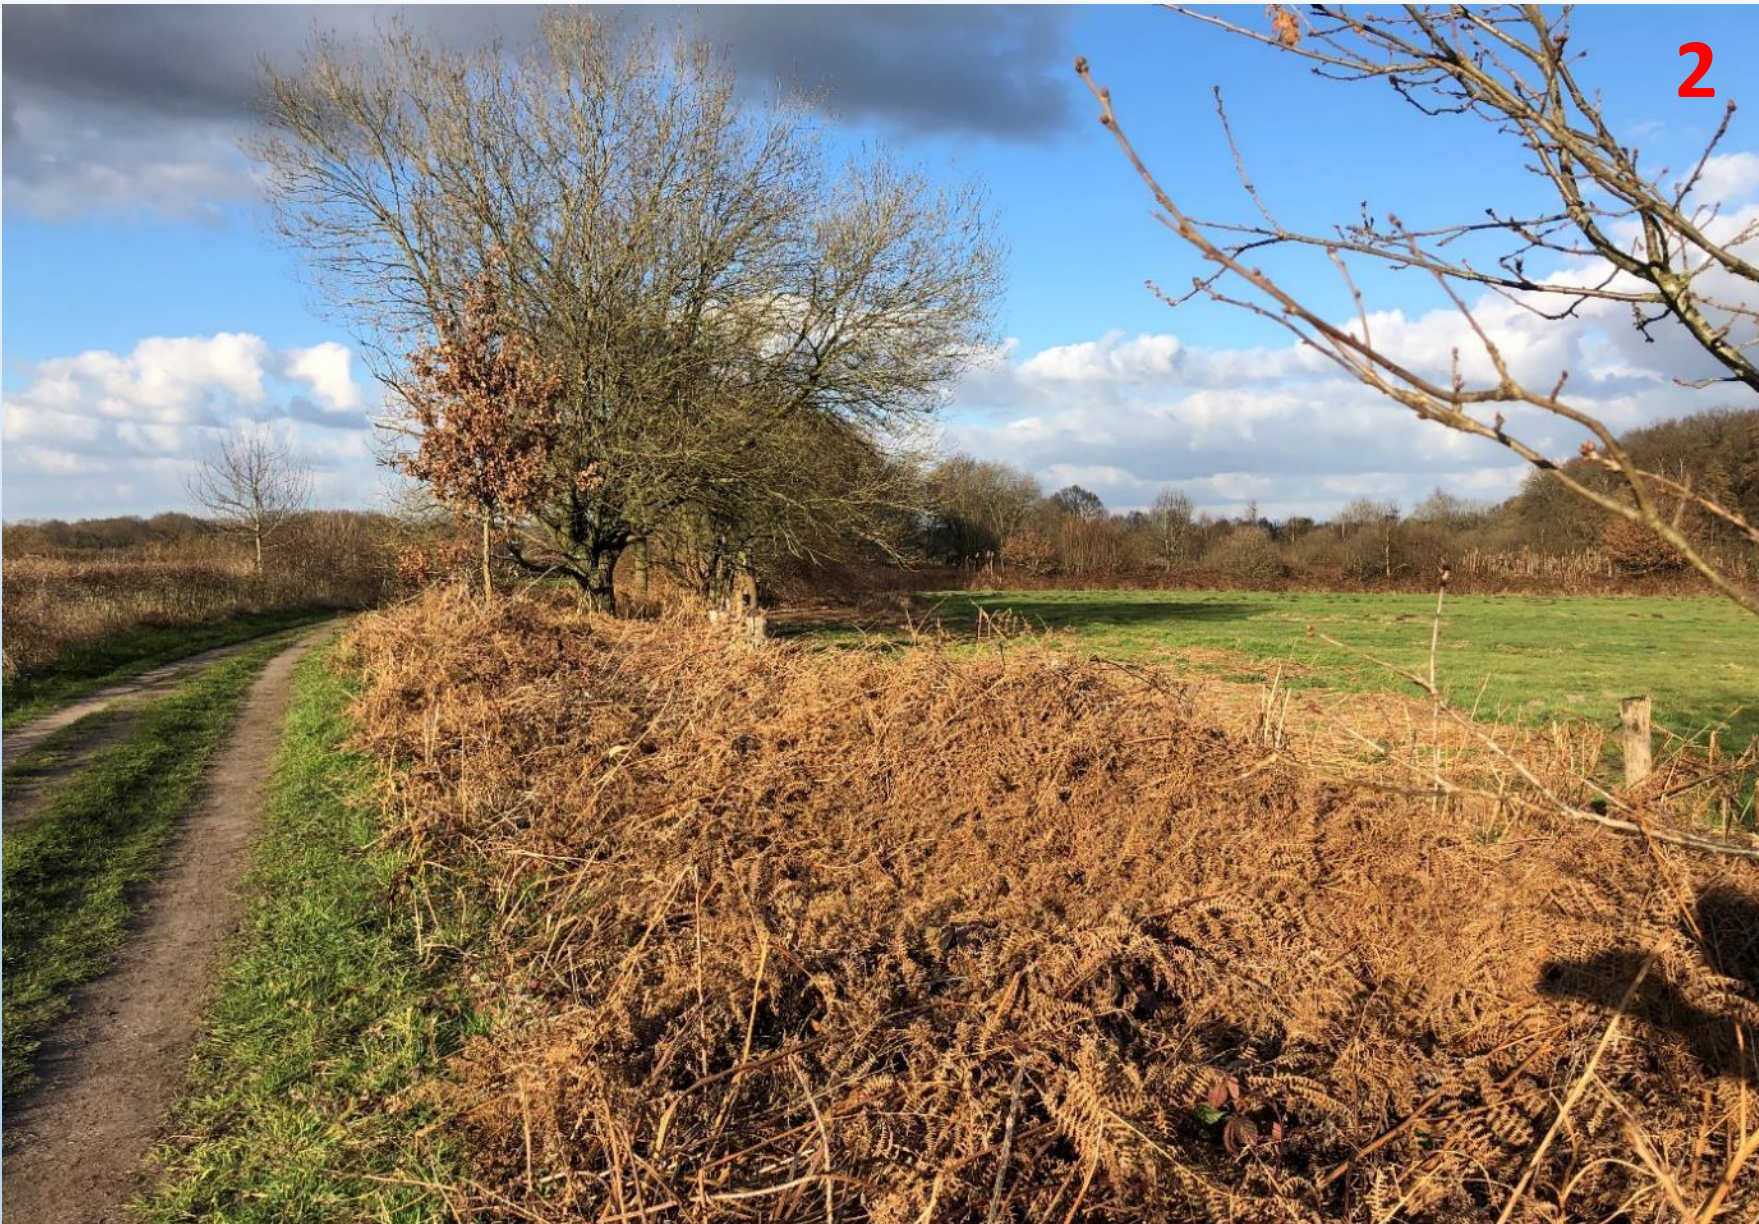
Adelaarsvaren nergens zo dominant als langs grote es bij Riel. AHN opvallend, maar niet eenduidig te interpreteren. Er is mogelijk ook sprake van een in het verleden onderdeel van een zandpad.

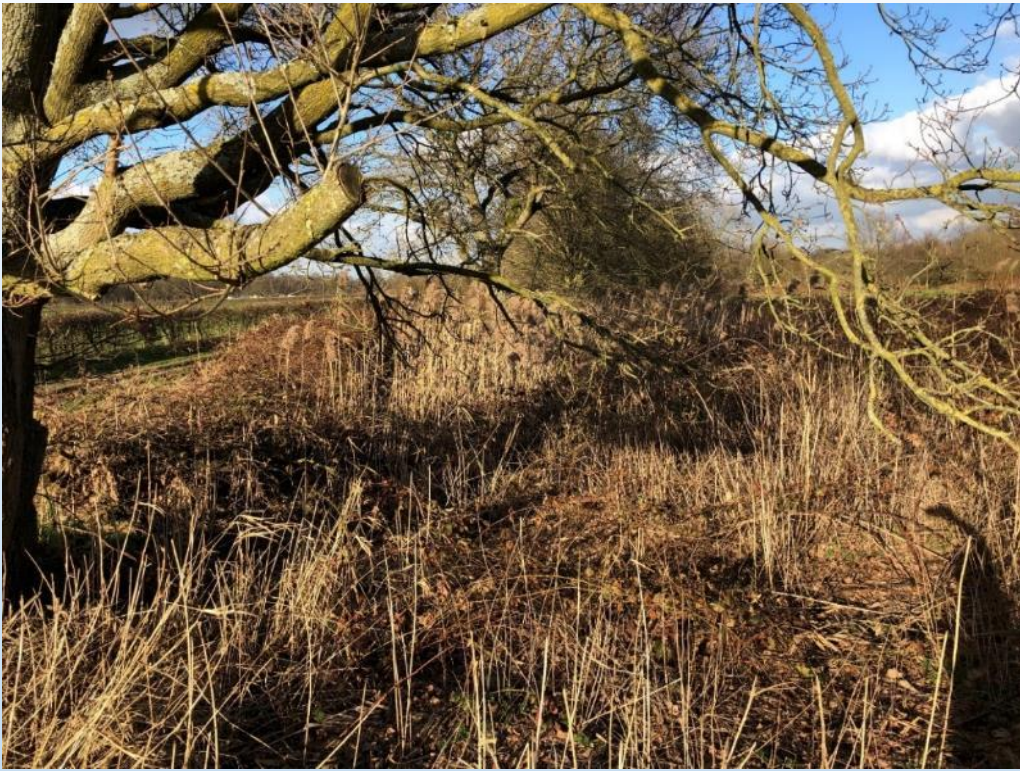
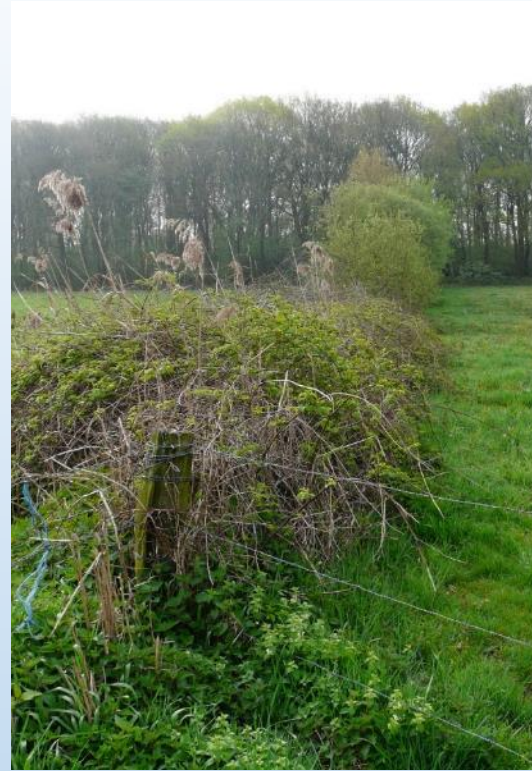
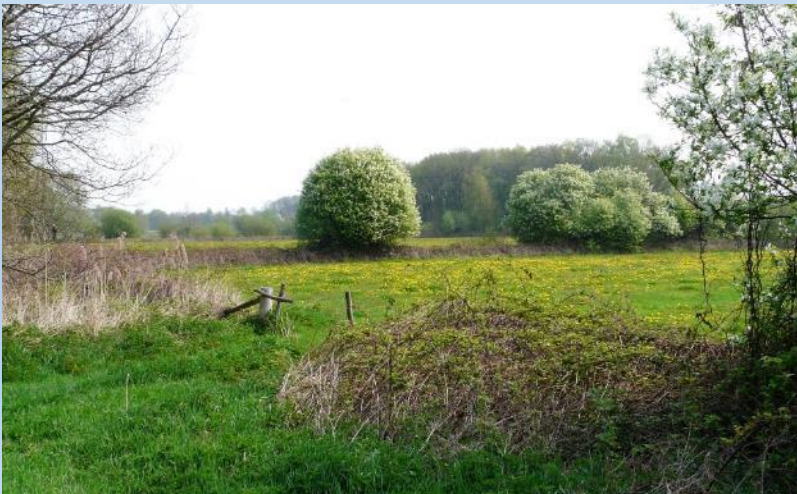
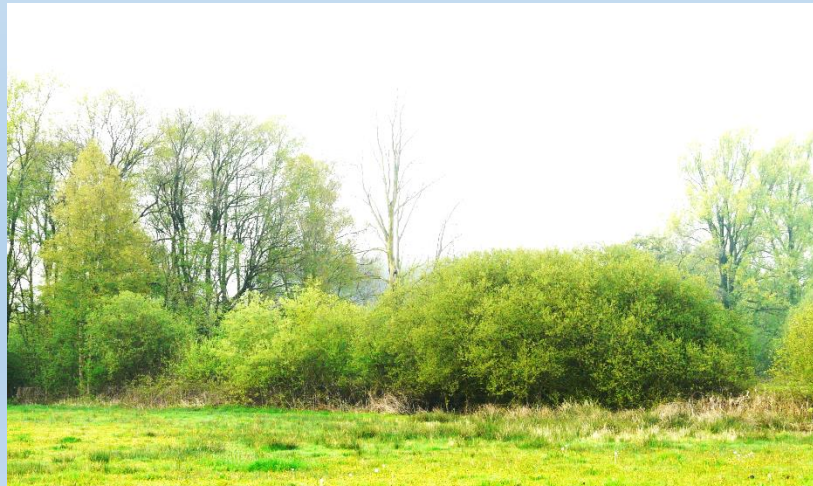
Komvormige laagte in houtwal annex zandpad langs es (linksboven). Haaks daarop singels met 'walletjes, kommen en gaten'.

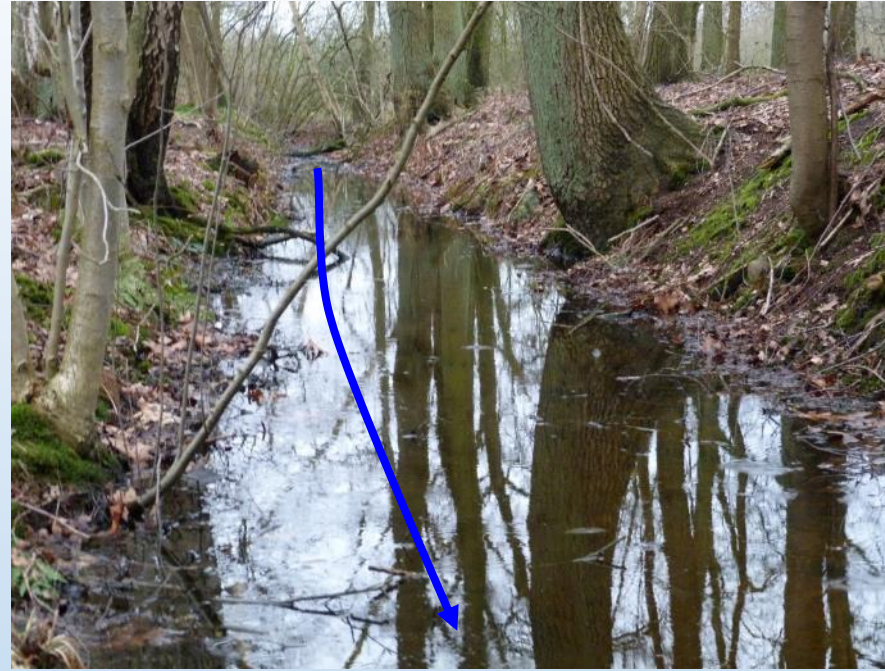
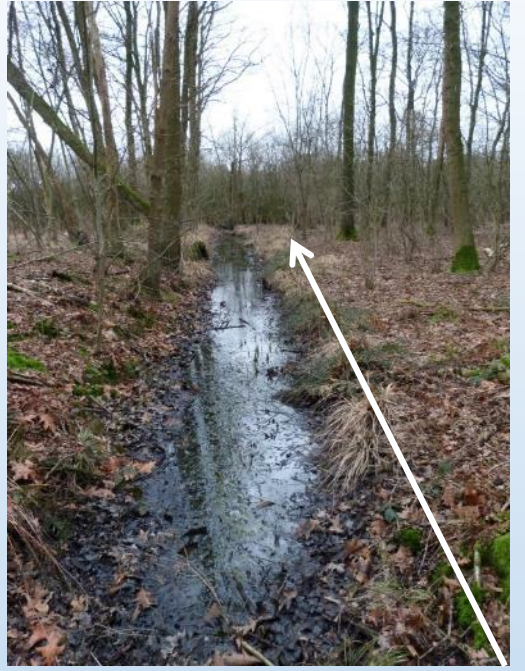
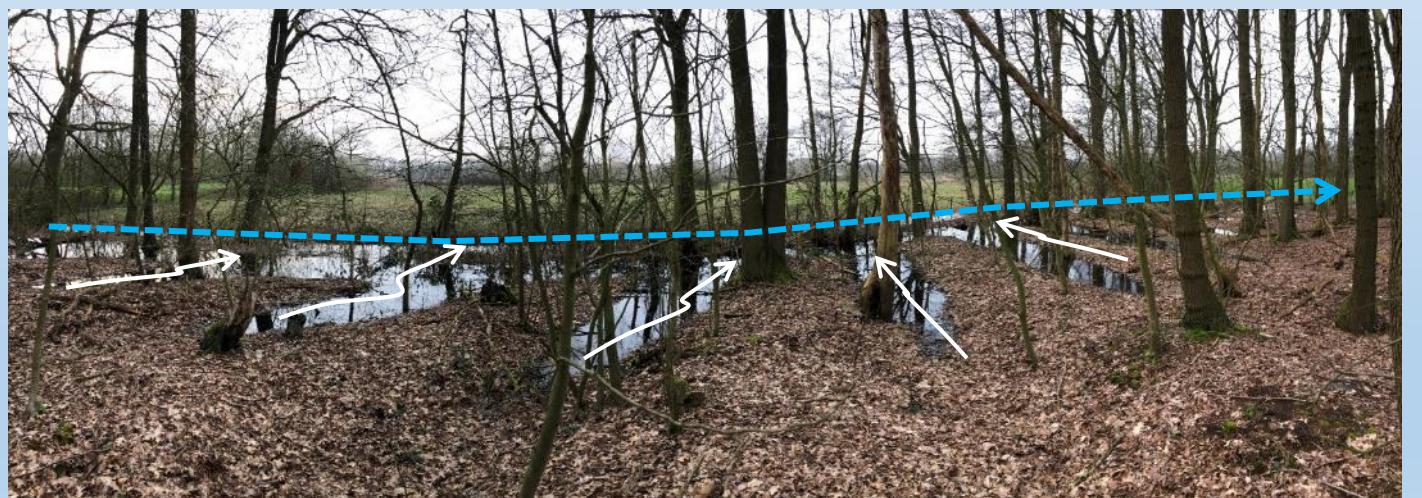
'Blauwe loop' tussen ruitvormige eikenbosje en de zeggen. Let op ondiepe parallel hoger gelegen greppel in het eikenbosje (links). Het lijkt zo'n 'typische' 'oude' watervoerende greppel die het historisch waterpeil indiceert. De rabatten lijken rationeel en jonger. Rechtsboven een zijtakje richting de zeggen voor bevoeiing. De ondiepe, doch rationeel ogende rabatten monden uit in de 'lichtblauwe loop' Daarachter de westelijke graslanden.

Rabatten in bosje lijken 'rationeel en jong'. Een fraai, hoog gelegen, ondiep greppeltje (HG; zie foto's volgende sheet) lijkt qua vorm op die in enkel houtwallen bij het fietspad. Het moet een nat bosje geweest zijn. Het water in de hoge greppel was dus gescheiden van het water in de 'donkerblauwe' loop. Het kende vervolgens een uitstroom via een roze pijltje(s). Het lijkt er daarbij op of de afvoer van dit water een parallelle greppel naar het oosten kon worden geleid en dus opnieuw gescheiden van de 'blauwe loop'; de mogelijke (zijtak van) de Beekloop'. En tegelijkertijd komt er vanuit het noorden ook water via de graslanden en om het nog ingewikkelder te maken een bronbos bij B. En bij de 'donkerrode' cirkel tot slot een mogelijk kolkje. Kortom; diffuus en nogal complex!

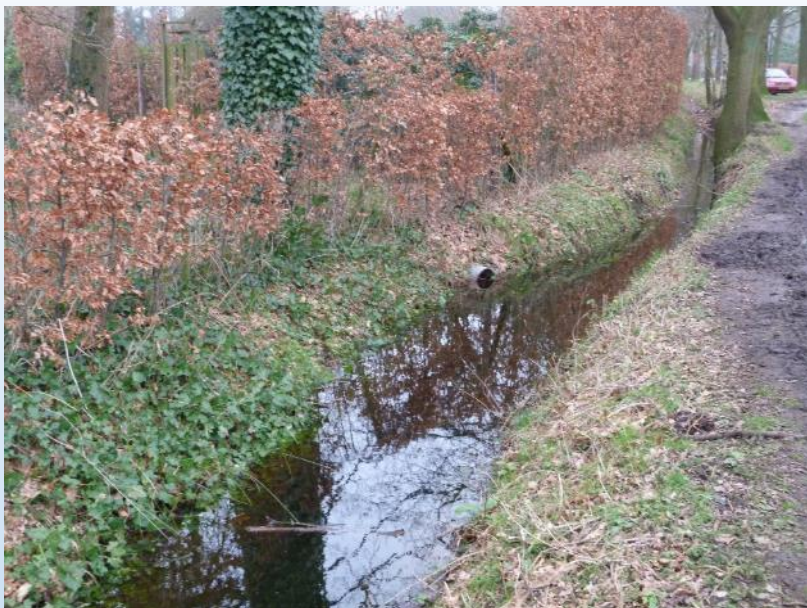
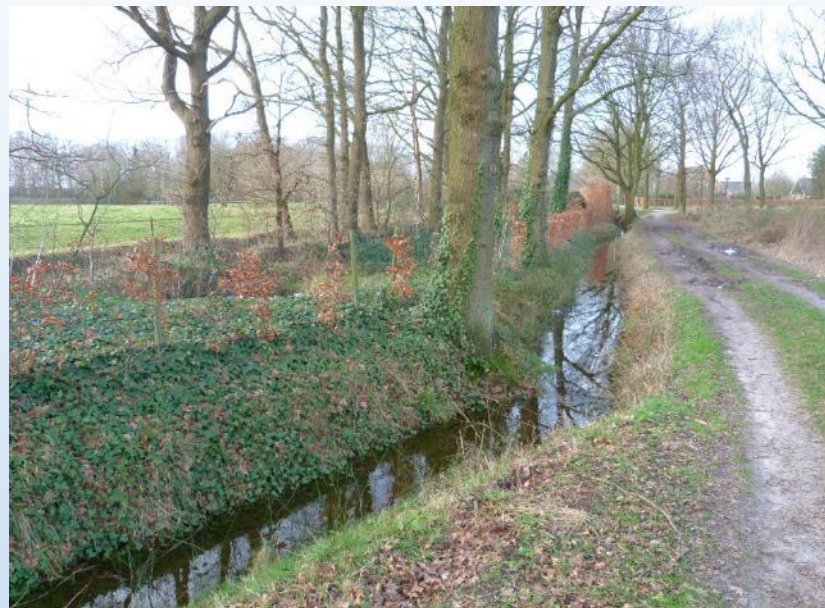
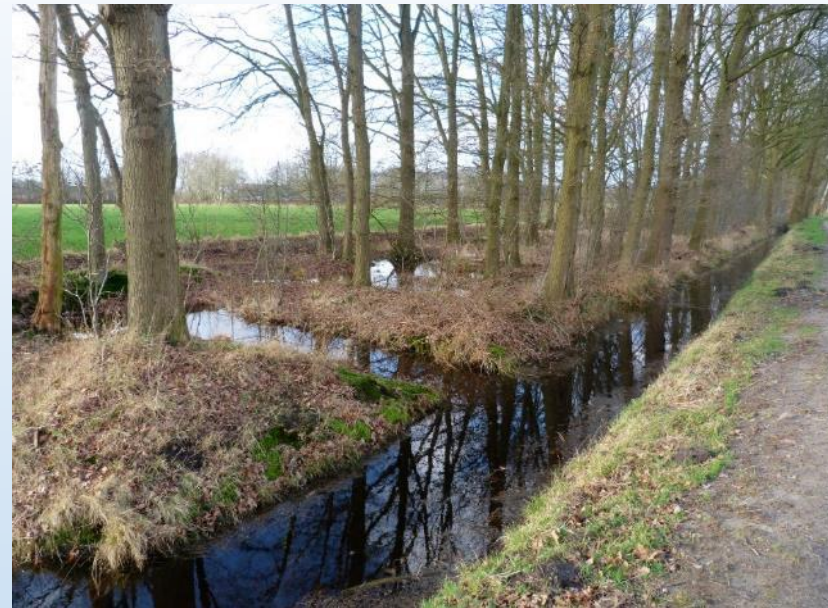
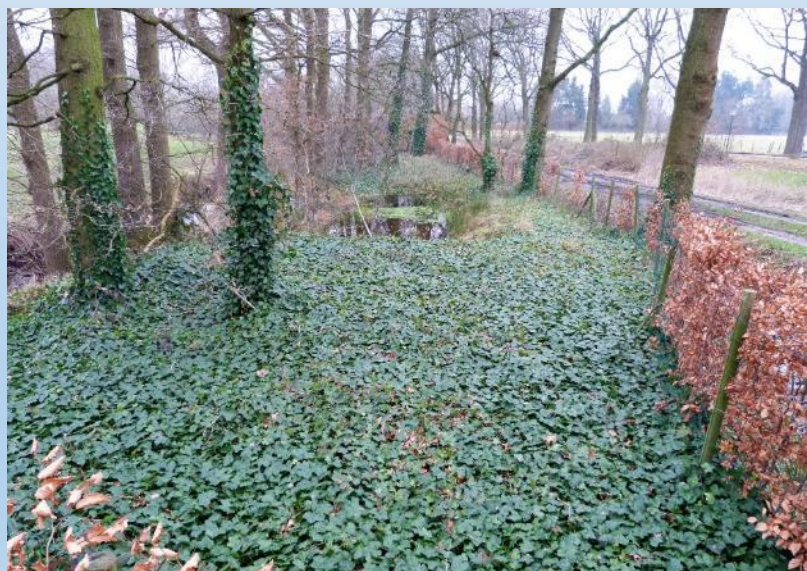
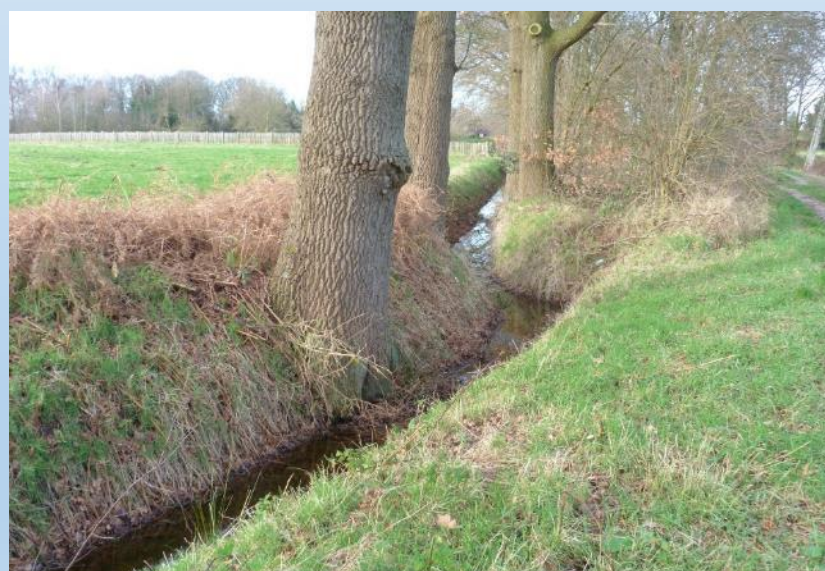
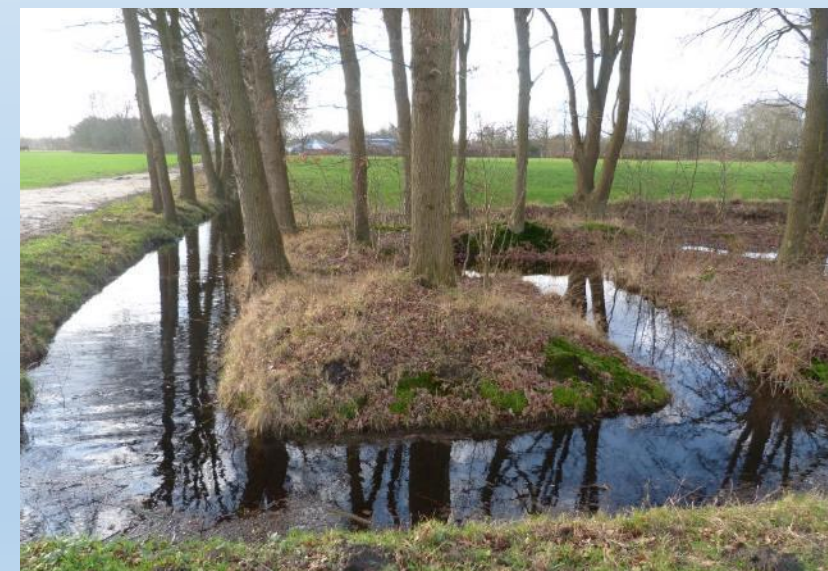
De spievormige houtwal annex spaarbekken. Van links naar rechts; oorsprong, de geleidende wal en de verzamelplek. De rabatten zijn waarschijnlijk van jonge datum. Binnen de wal (niet op foto) de oorspronkelijk, ondiepe greppels. Brabantse leem zit ondiep (boringen).

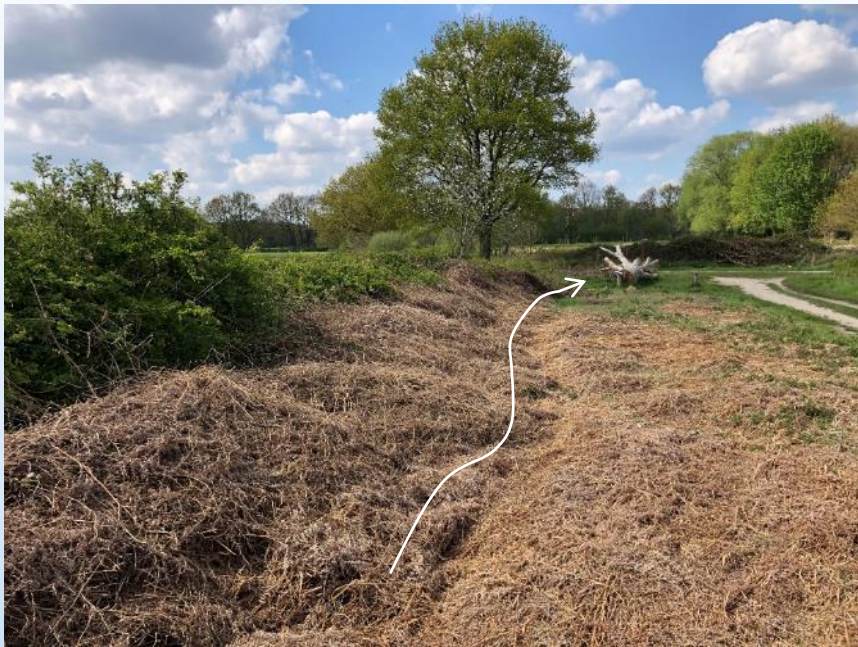
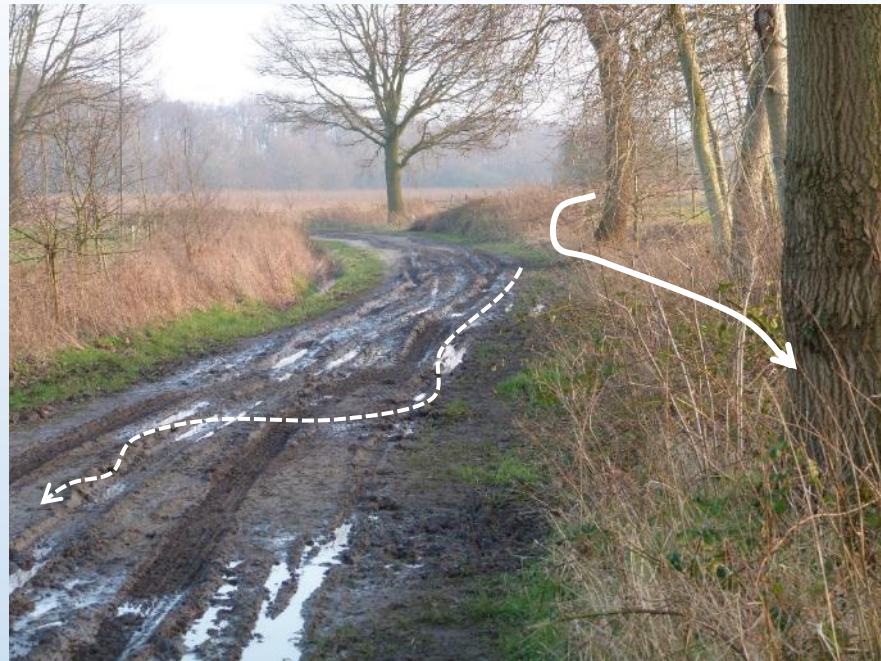
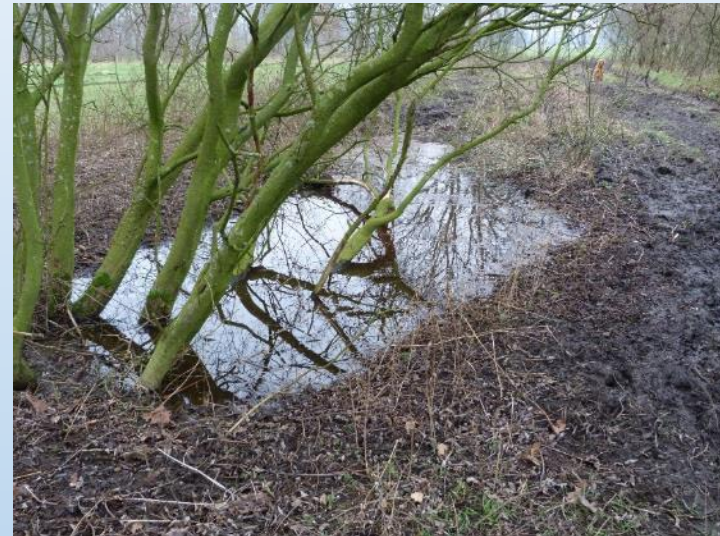
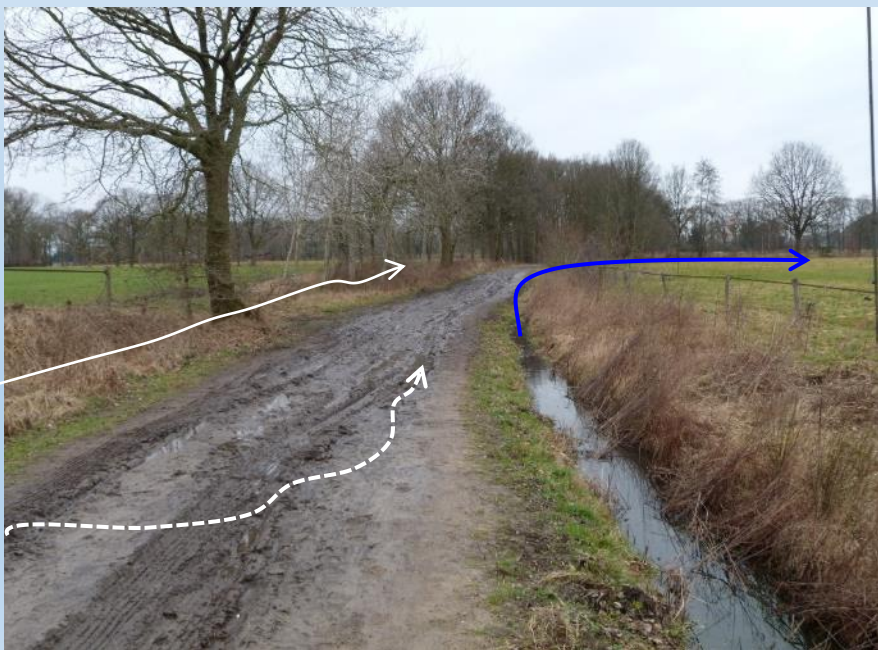
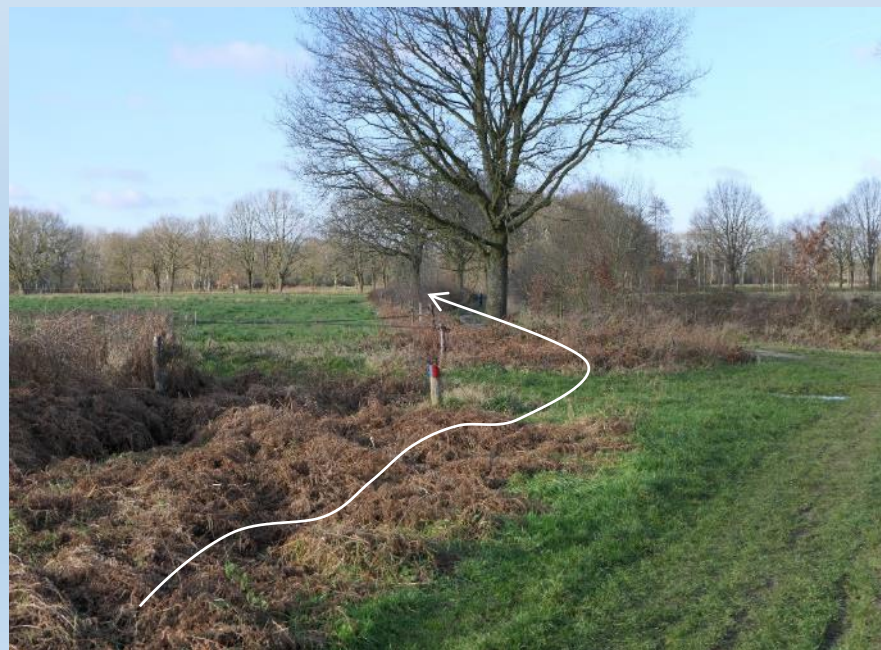
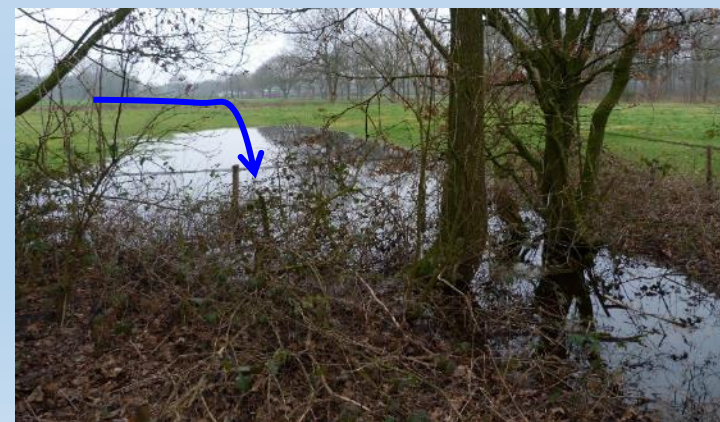
De greppel langs de es met als 'oosprong' een laagte met veel adelaarsvaren dat via greppel en zandweg afwatert richting 'spaarbekkentje'.

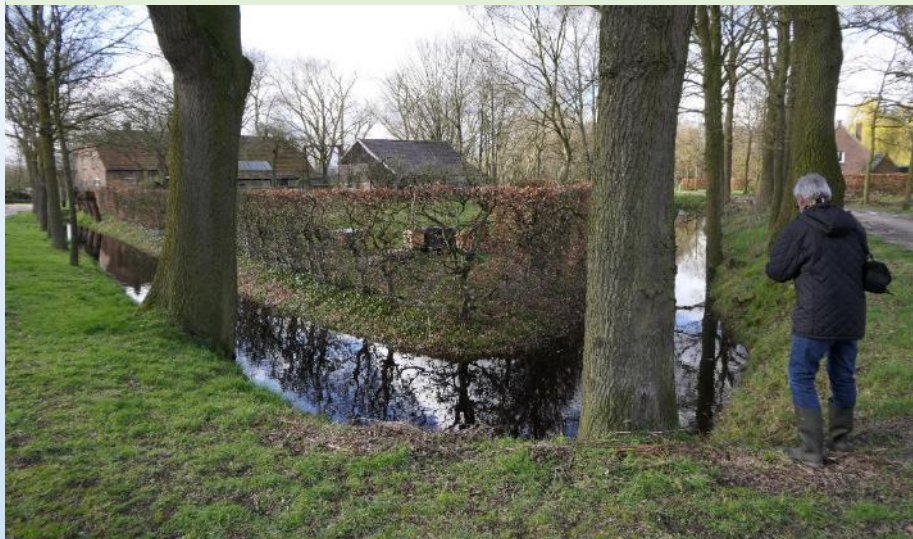
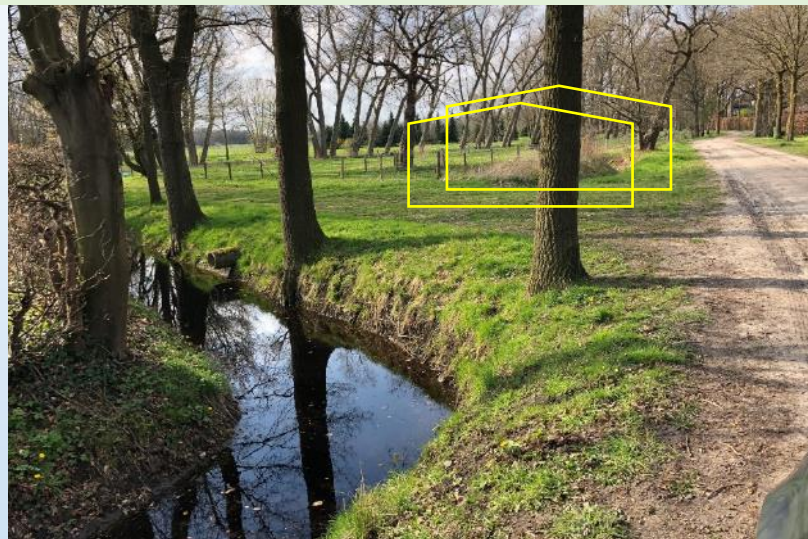
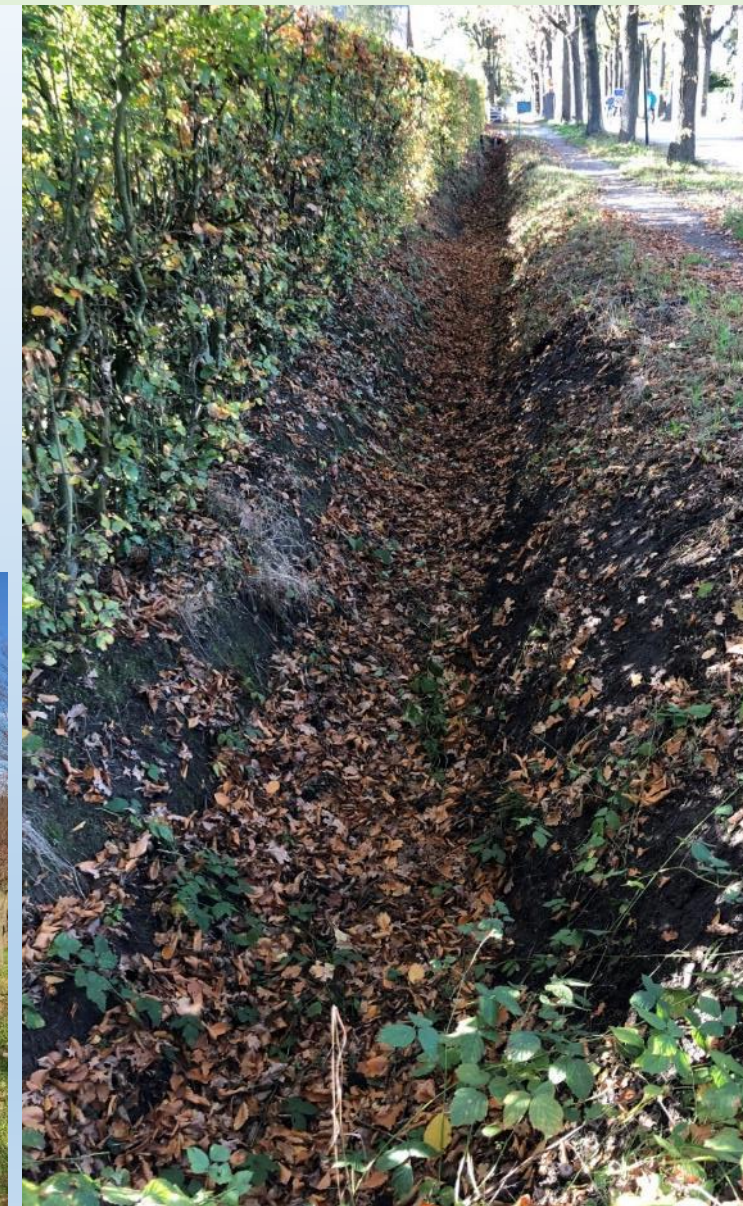
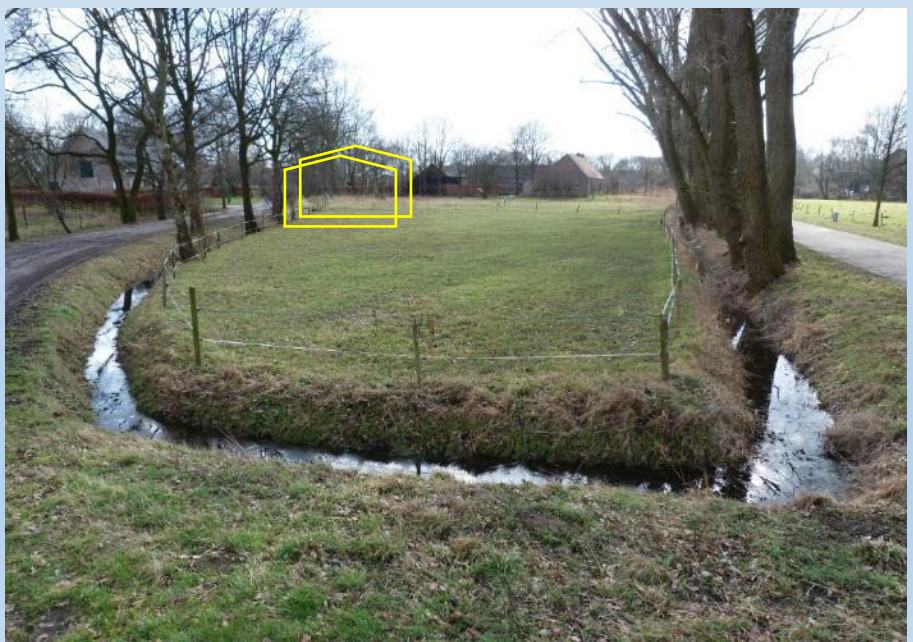
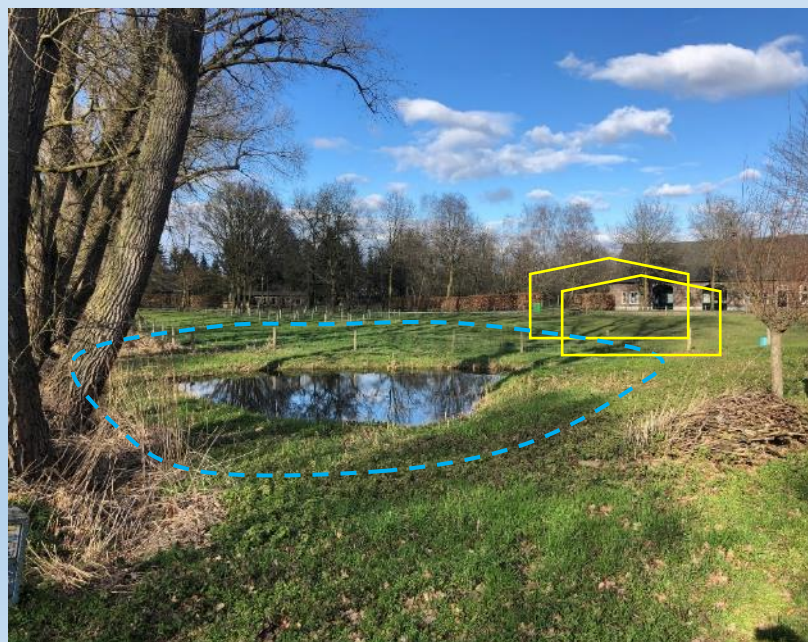
'Riel; 'riet(l)loo; stromend water, ooit een natte open plek in bos...

Grachten rond donken; riet en lokaal els hoog in maaiveld. Greppels rond percelen met boerderijen; ooit Tafel van de Heilige Geest aan een ven'
