Gijzenrooi

'Vloeiend Brabants'

2^e concept; versie 16 mei 2021

Analyse waterbeheer door de eeuwen heen...

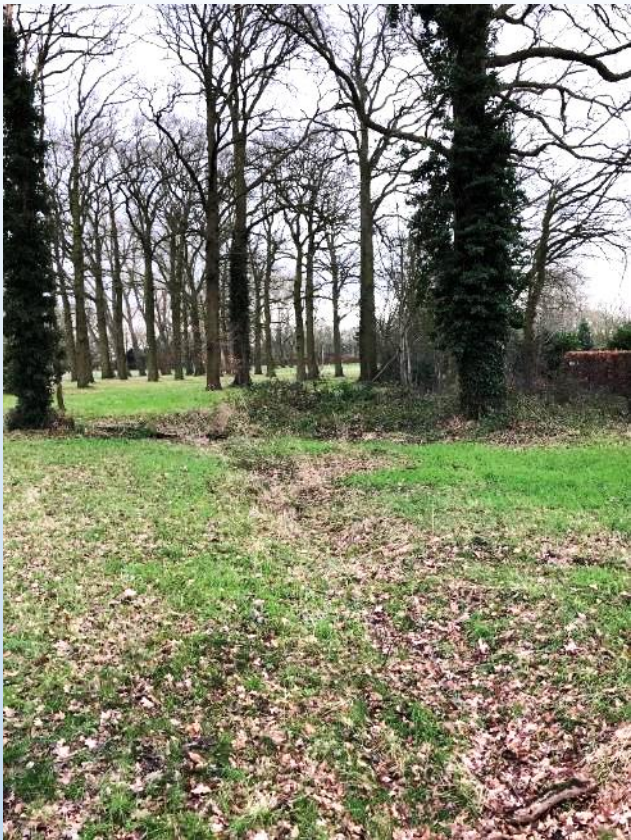
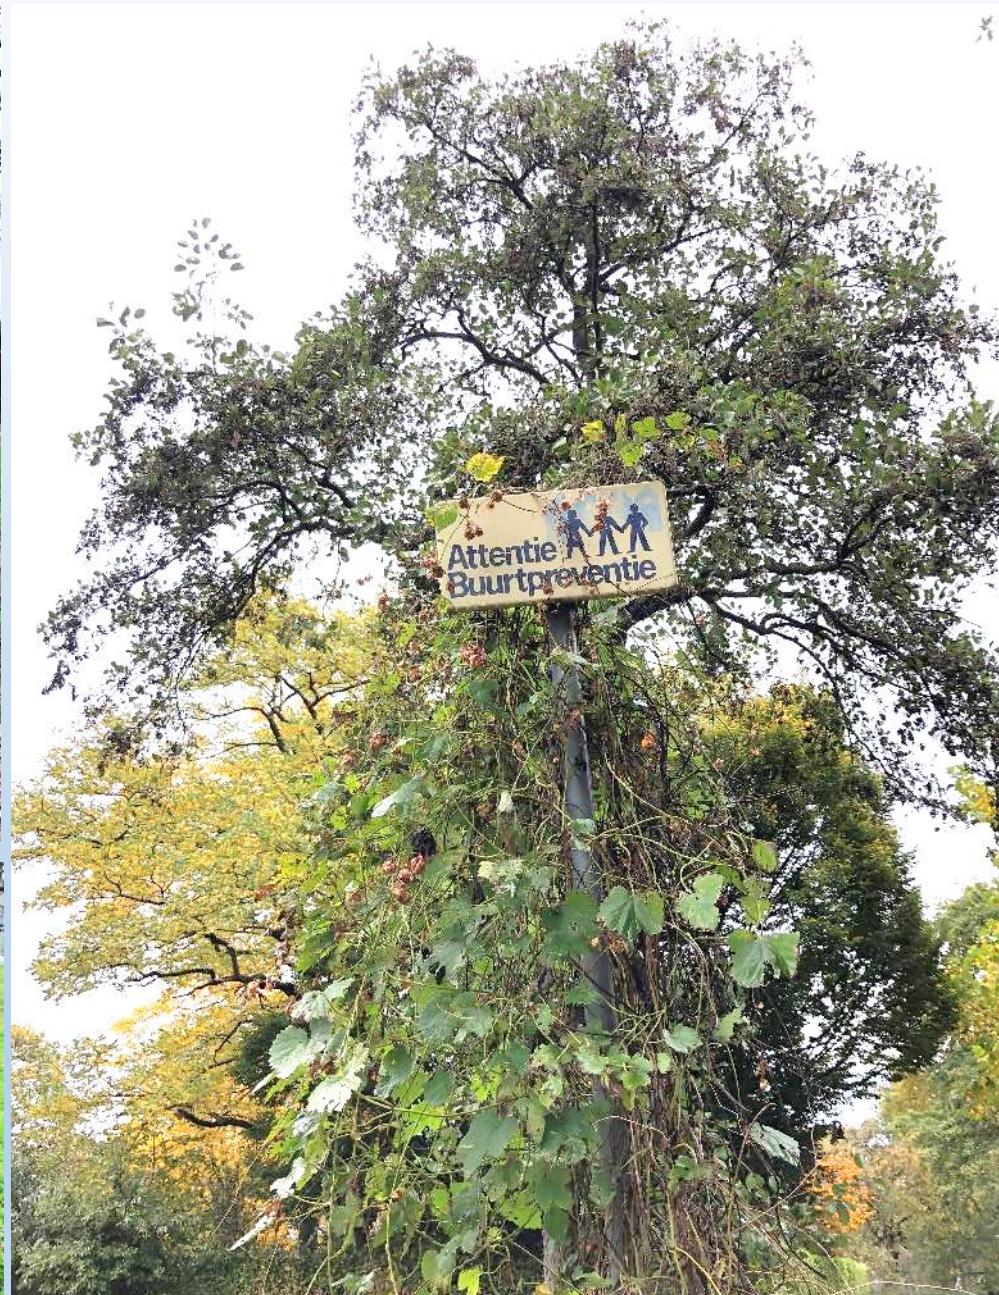
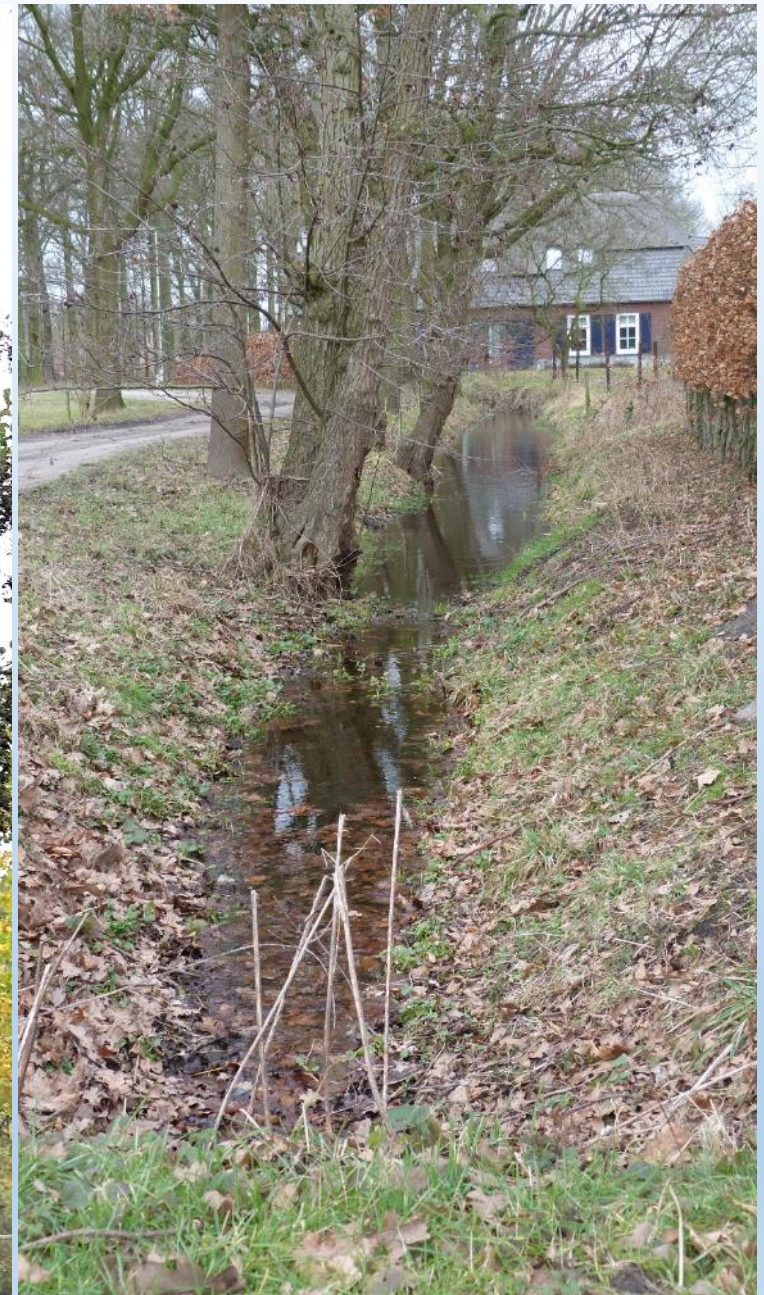
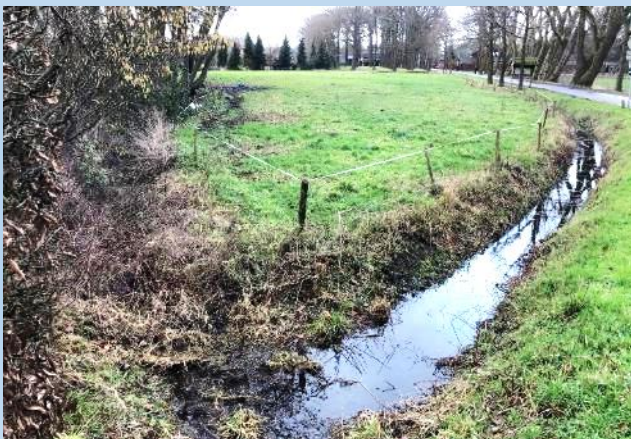
Alles wijst op een waterig gehuchtje. De oorsprong van de Lakense loop. Midden els en klimop aan de rand van Riel. Een wulps greppel zoals velen op Riel.

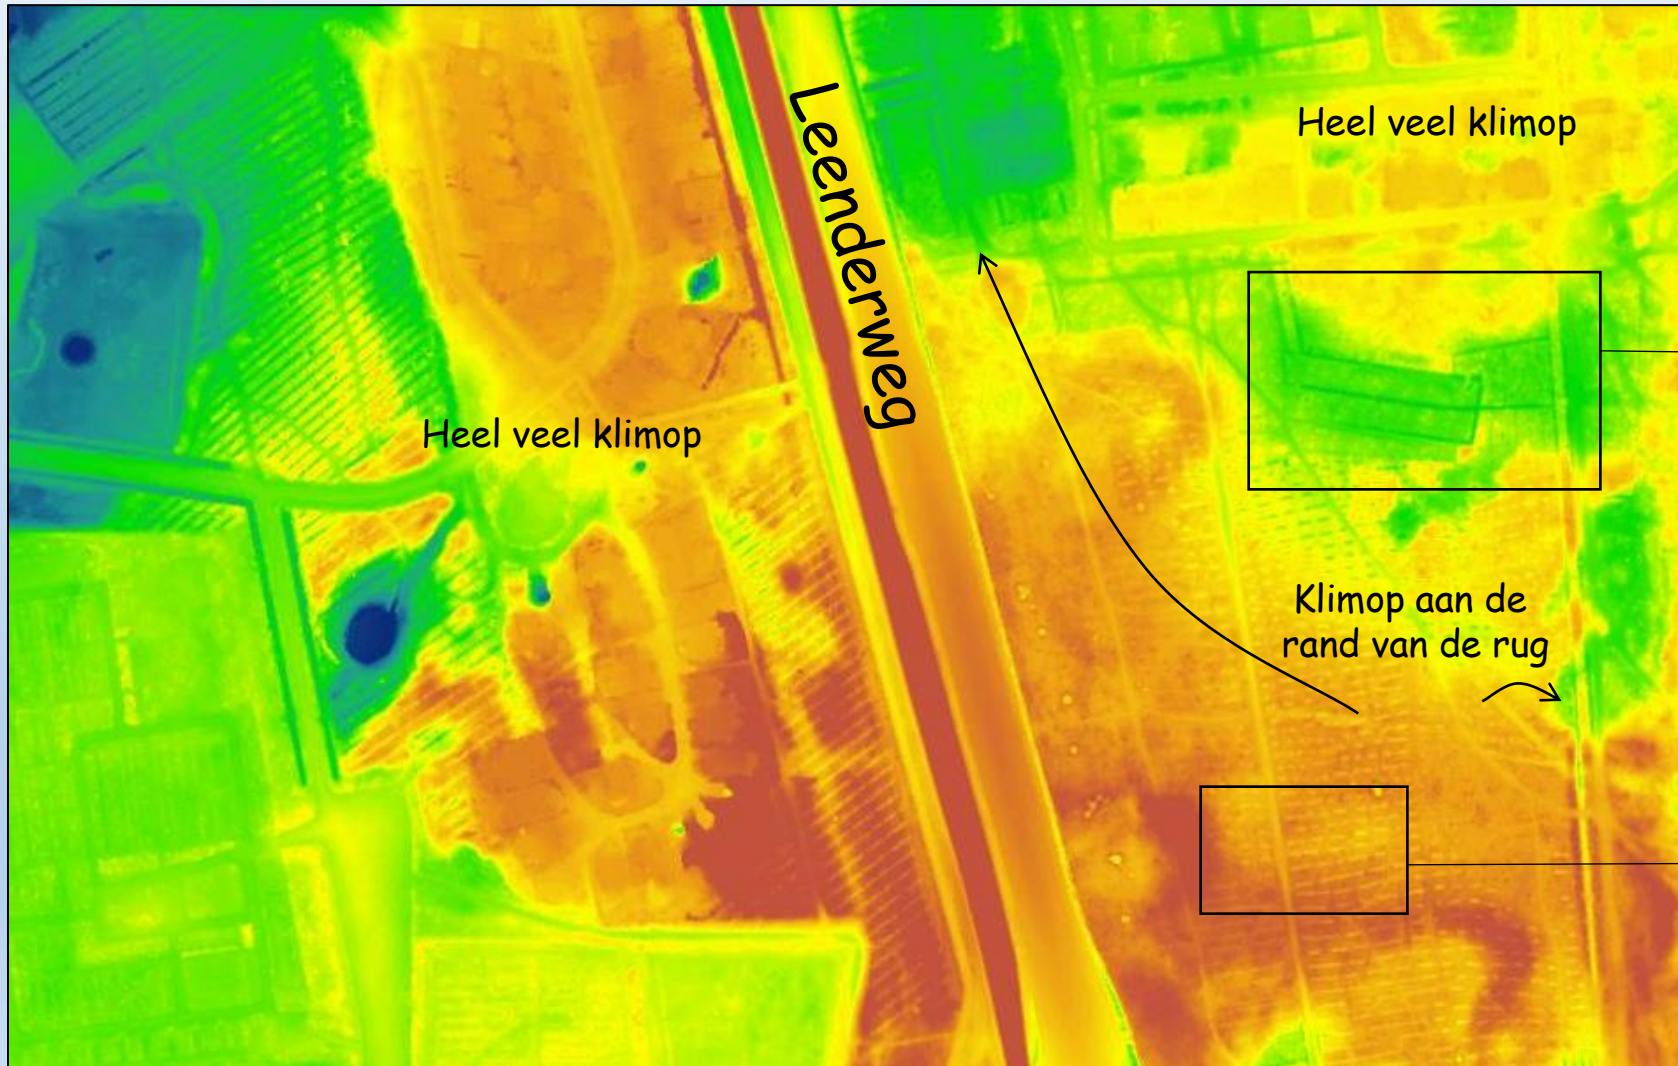
Detail 1 Rabatten op natte rug, verveende laagtes en spaarbekken!?

Detail 1 gaat in op de natte stroomrug met opmerkelijk veel rabatten en klimop op logische plekken.

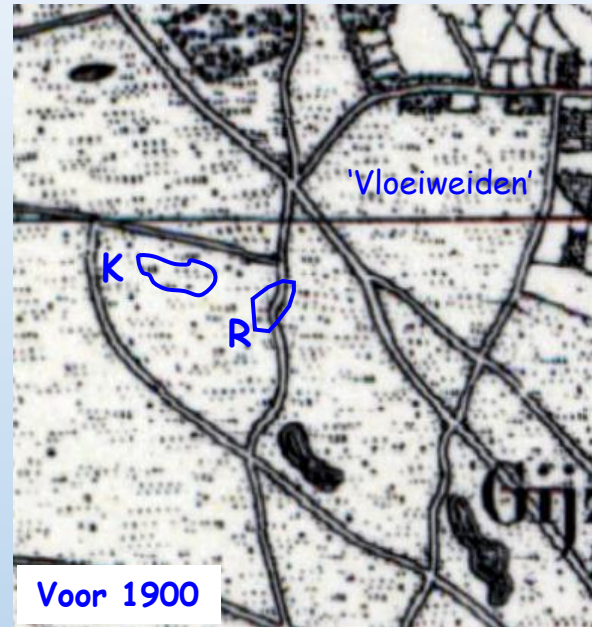
Detail 4 Kanunnikes- en Rietven; ooit onzichtbaar in een groot veen?

Kanunnikes- (K) en Rietven (R) liggen in of aan NO-rand stroomrug Heeze - Sprokkelbos. Beide vennen zijn tot 1900 niet zichtbaar. 'K' en 'R' zijn geprojecteerd op kaart voor 1900. 'K' en 'R' worden pas zichtbaar vanaf 1900. Ook de vloeiweiden zijn niet te onderscheiden. Betekent dit dat de vennen er niet waren? Of zijn ze gewoon niet ingetekend? 'K' lag in 1901 in een 'rijk, dan wel vochtig tot nat' bos. Het gebied tussen de 'blauwe stippellijn' kent veel rabatten en in Schuttersbos (rood) zie je nu veel klimop, hop, wilg, en populier.

Een hypothese. Zou het zo kunnen zijn dat er een 'groot' aaneengesloten veen aan de rand van de stroomrug heeft gelegen dat zich uitstreckte over de vennen en vloeiweiden die tot dan dus 'onzichtbaar' waren? En dat ergens vanaf medio 19^e tot begin 20^e eeuw ontwatering en vervening heeft plaatsgevonden en ze zichtbaar werden? En heeft er 'aftappen' van grondwater plaatsgevonden uit de rijke rug van Schuttersbos. Ligt er een spaarbekken bij het roze pijltje (zie ook hierna). En tot slot wil ik wijzen op de vorm van het Rietven; opnieuw een pingo? Kent dit dieper gelegen ven nog steeds invloed dieper grondwater (riet, fonteinkruiden?)

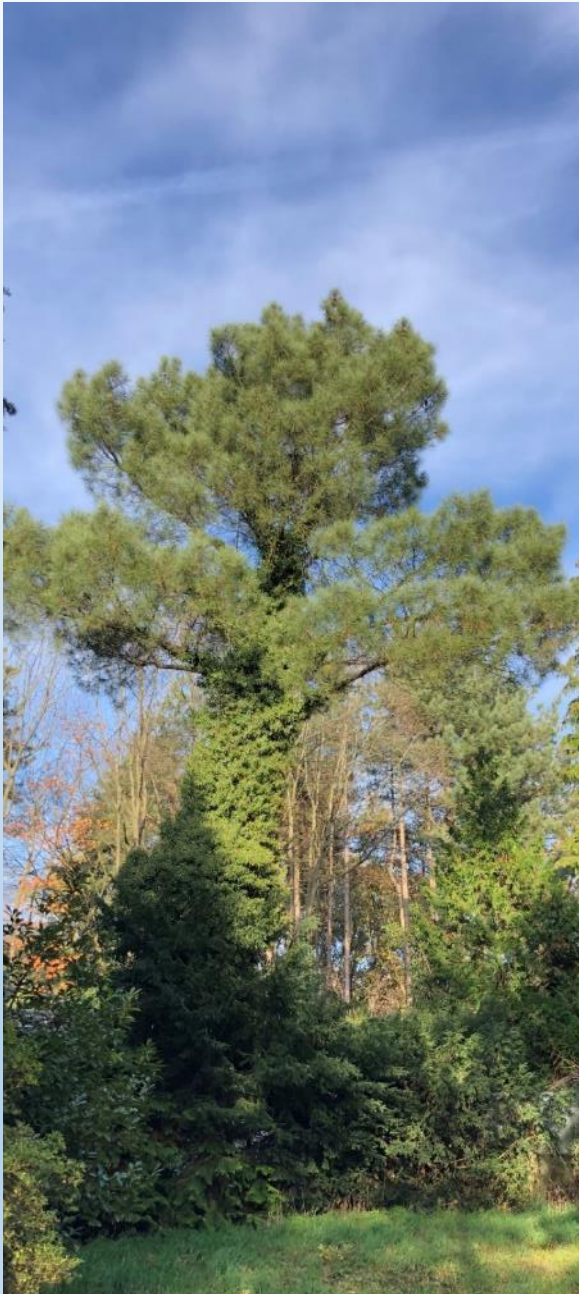
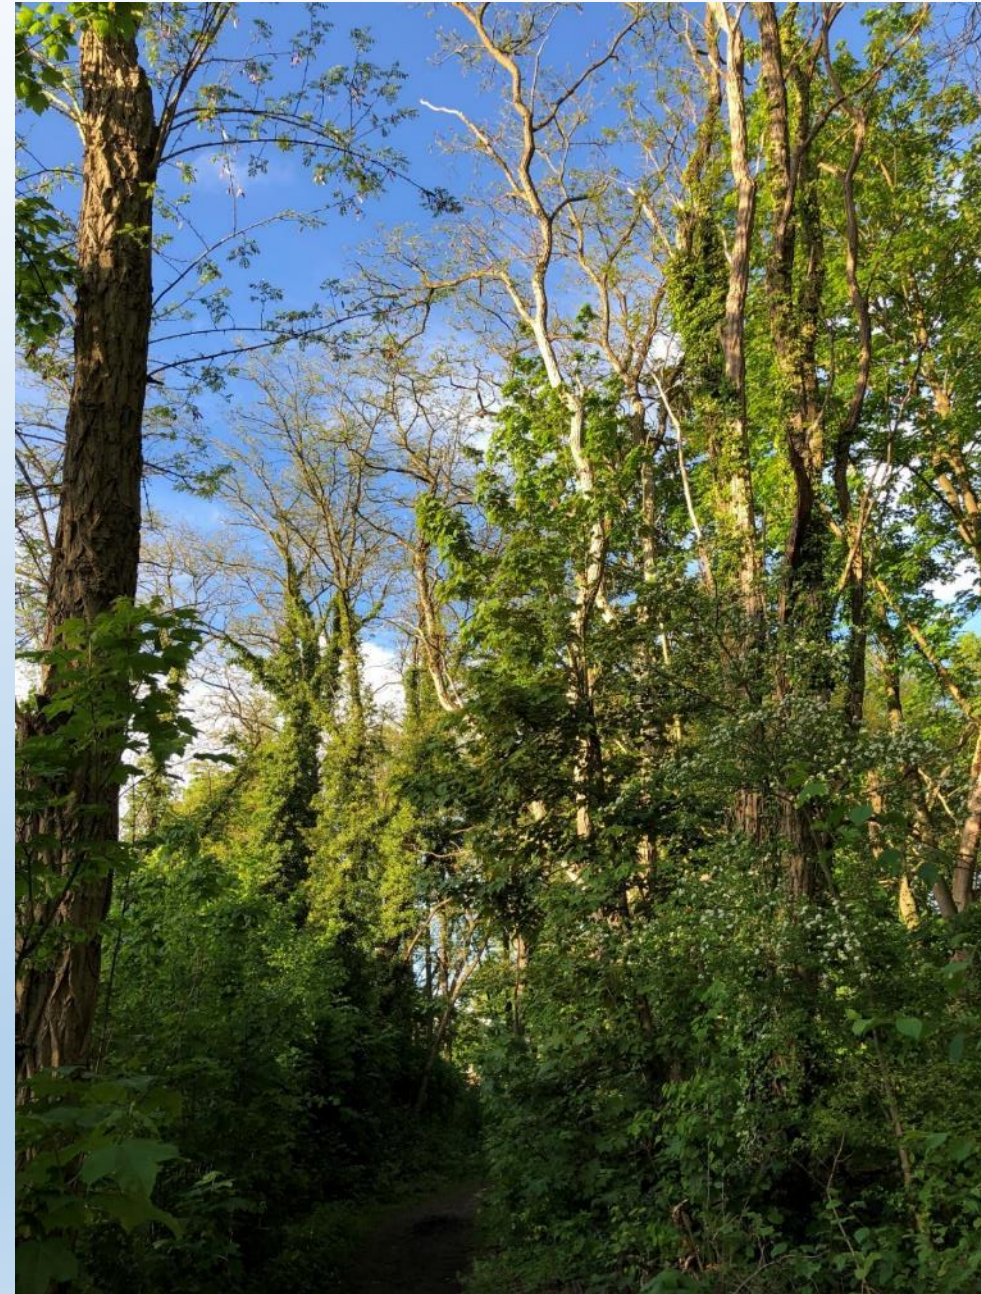
Klimop is een beeldbepalende soort voor de rand van hoger gelegen Schuttersbos en Kanunnikesven.

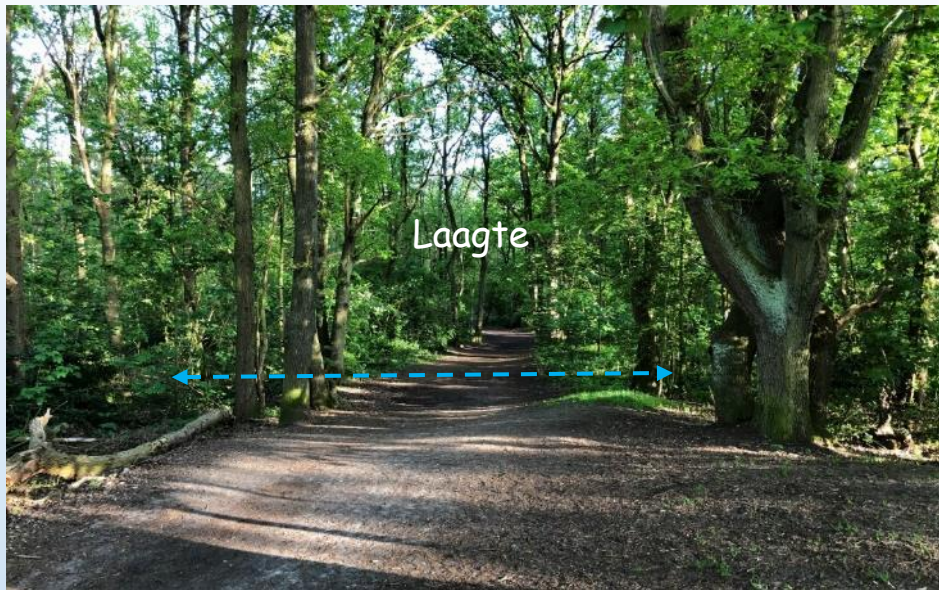
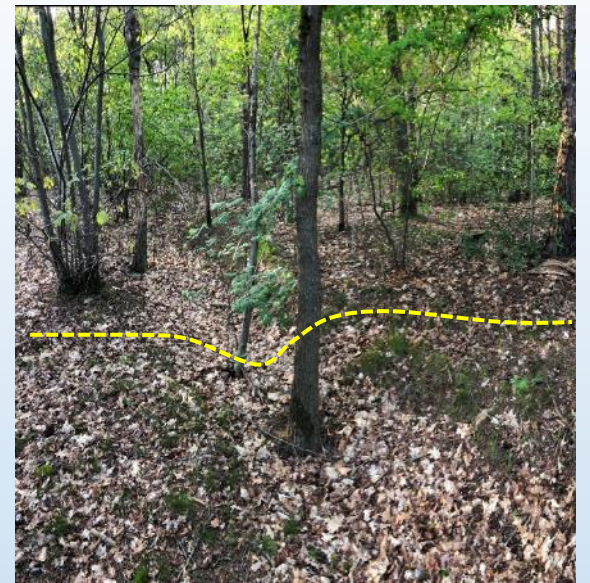
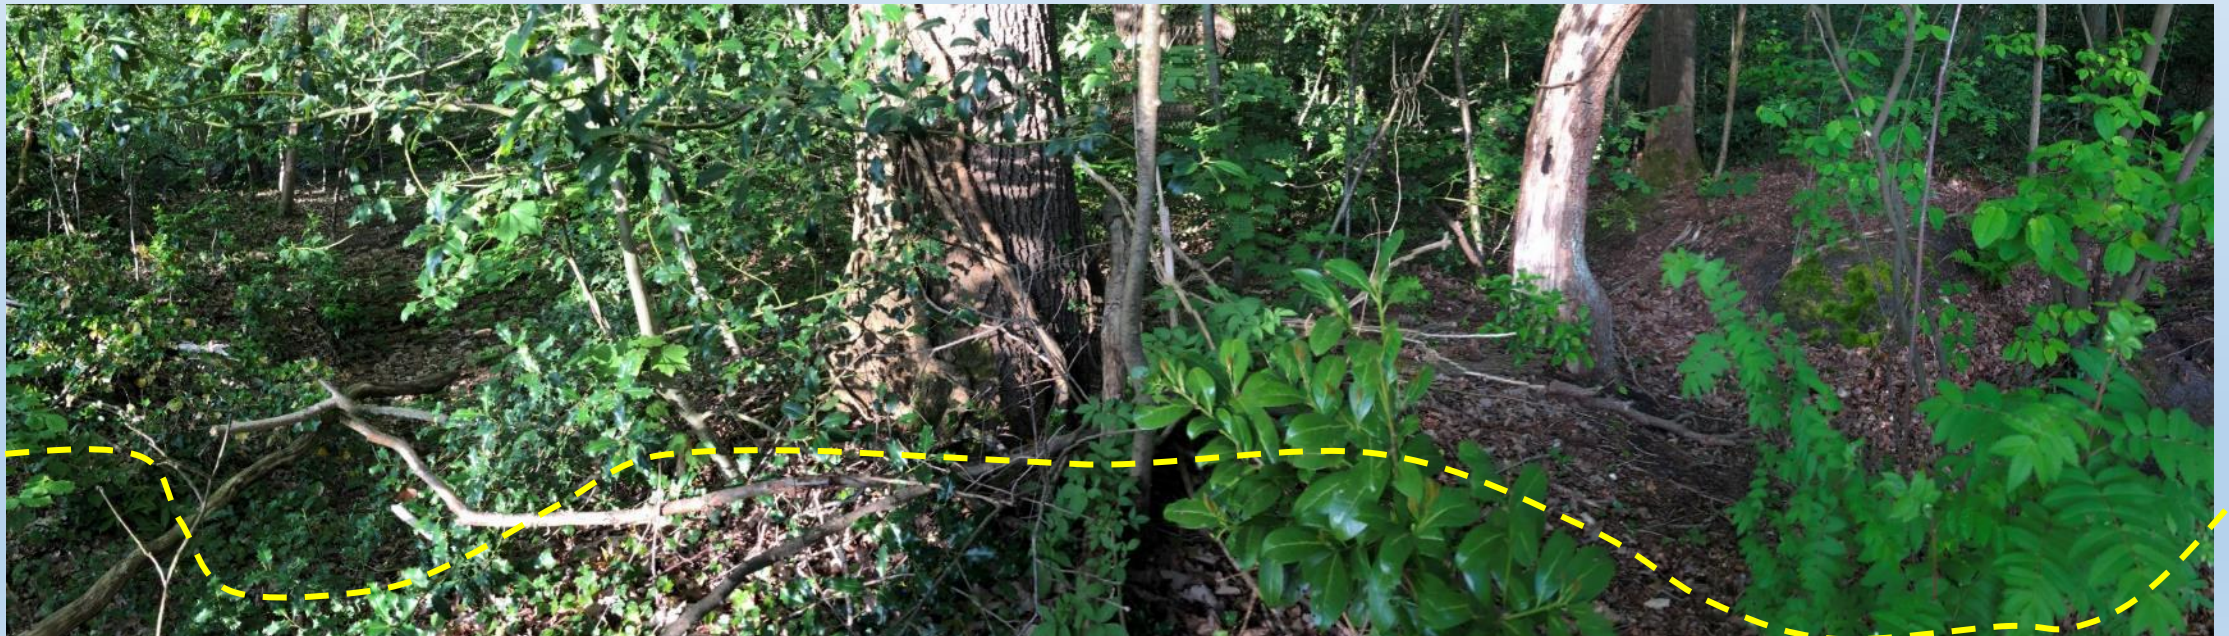
Mogelijk spaarbekken tussen woonwijk Schuttersbos en Kanunnikesven. Als laagte in het veld zichtbaar met een overrijdbaar zandlichaam in het midden. Ondiepe begreppeling op hoogste punt direct ten noorden van Kanunnikesven rechtsboven.

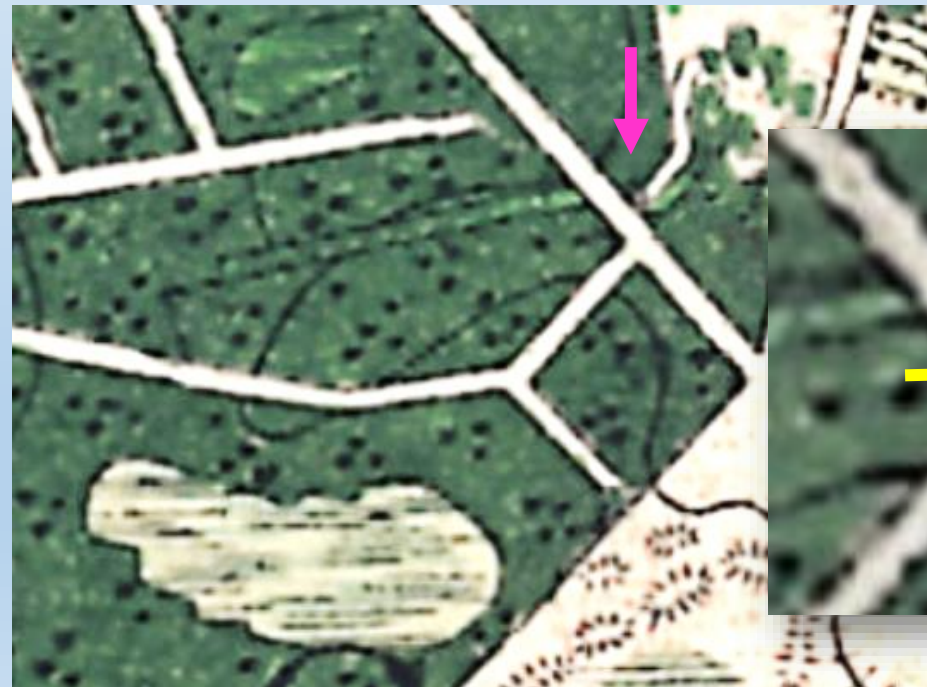
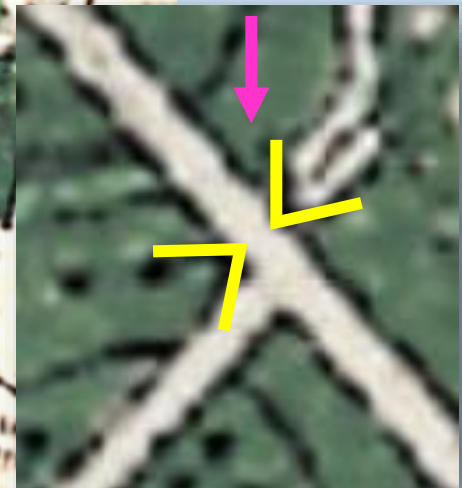
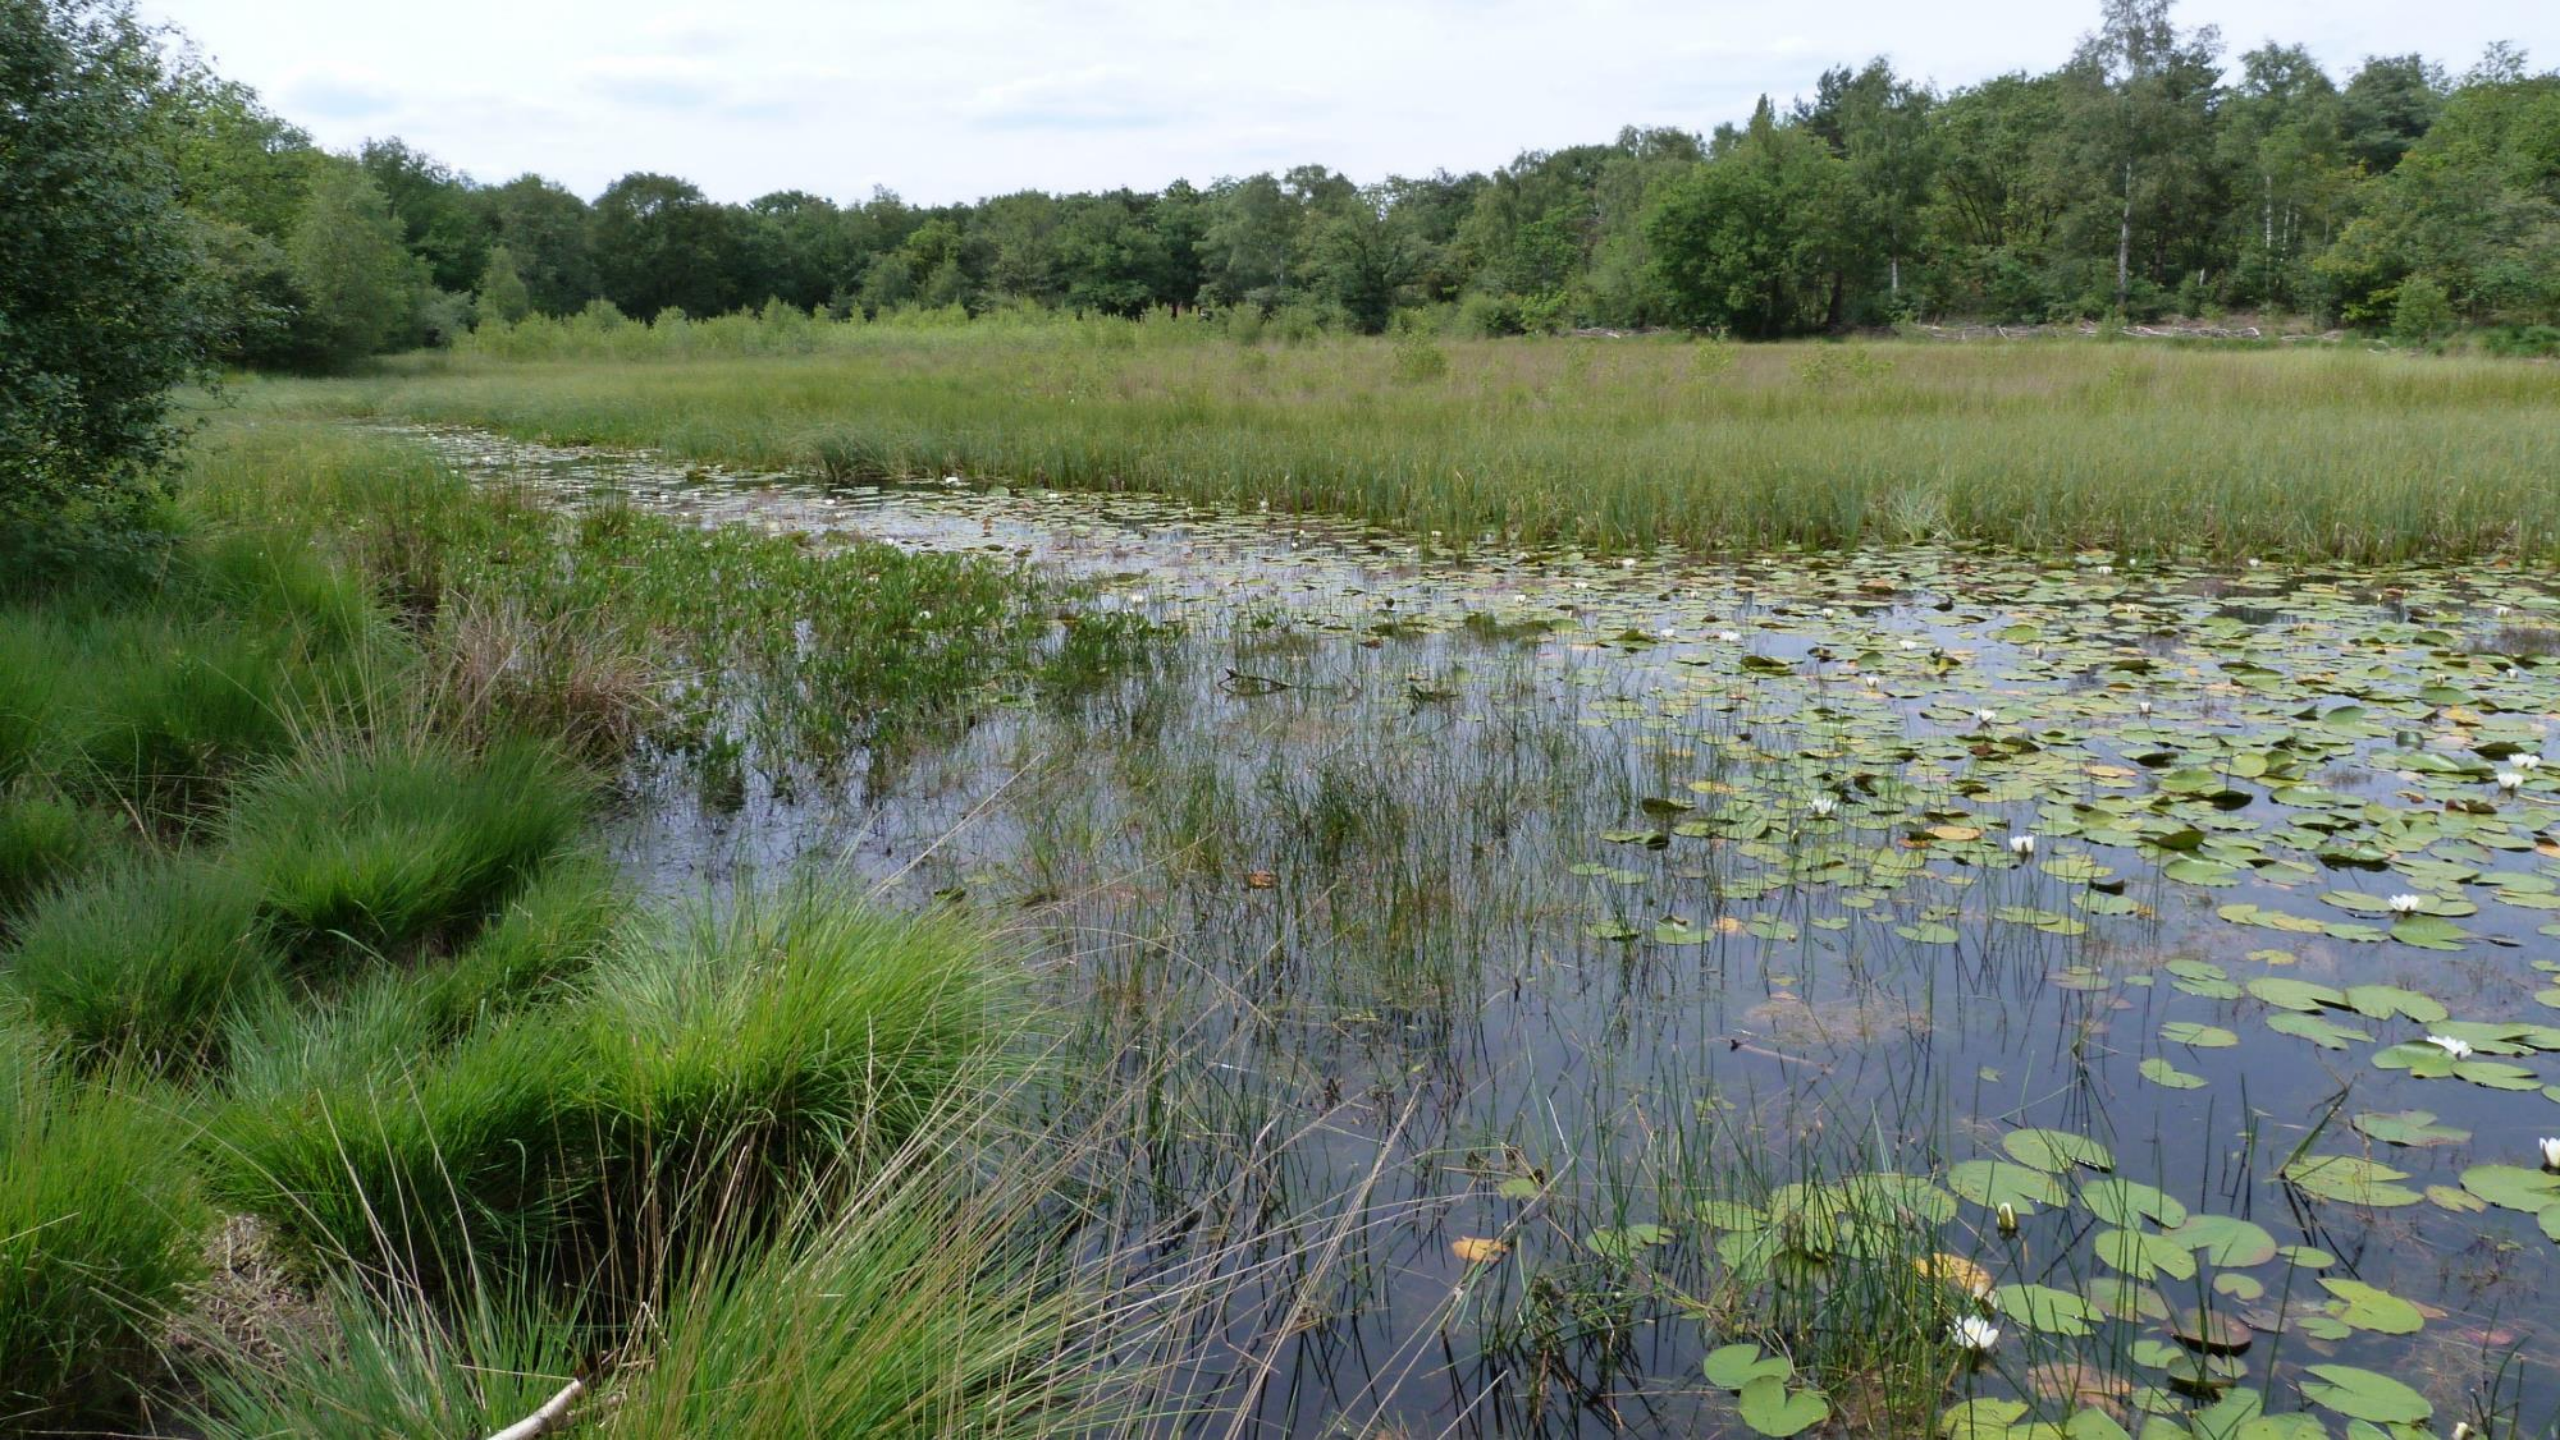
Zie hier het Kanunnikesven omringd door rabatten. Zelfs op de hoge ruggetje net boven het ven zijn ondiepe rabatten aanwezig (te zien in veld). De groene laagte is dus mogelijk een spaarbekken dat rechtstreeks afgetapt werd van het rijke Schuttersbos. Er ligt een dijkje door heen en is wellicht later door rabatten verder ontwaterd. Een klein deel is helaas verdwenen onder de woonwijk. Er is een uitstroom richting de vloeiveiden via een moeilijk zichtbare duiker (roze pijl). En dat brengt ons tot slot weer terug bij de 'vloeiveiden en -heiden'.

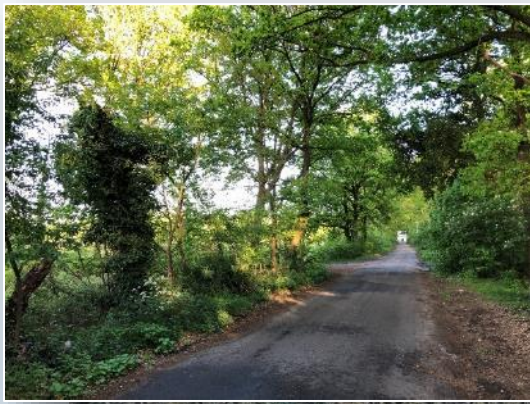
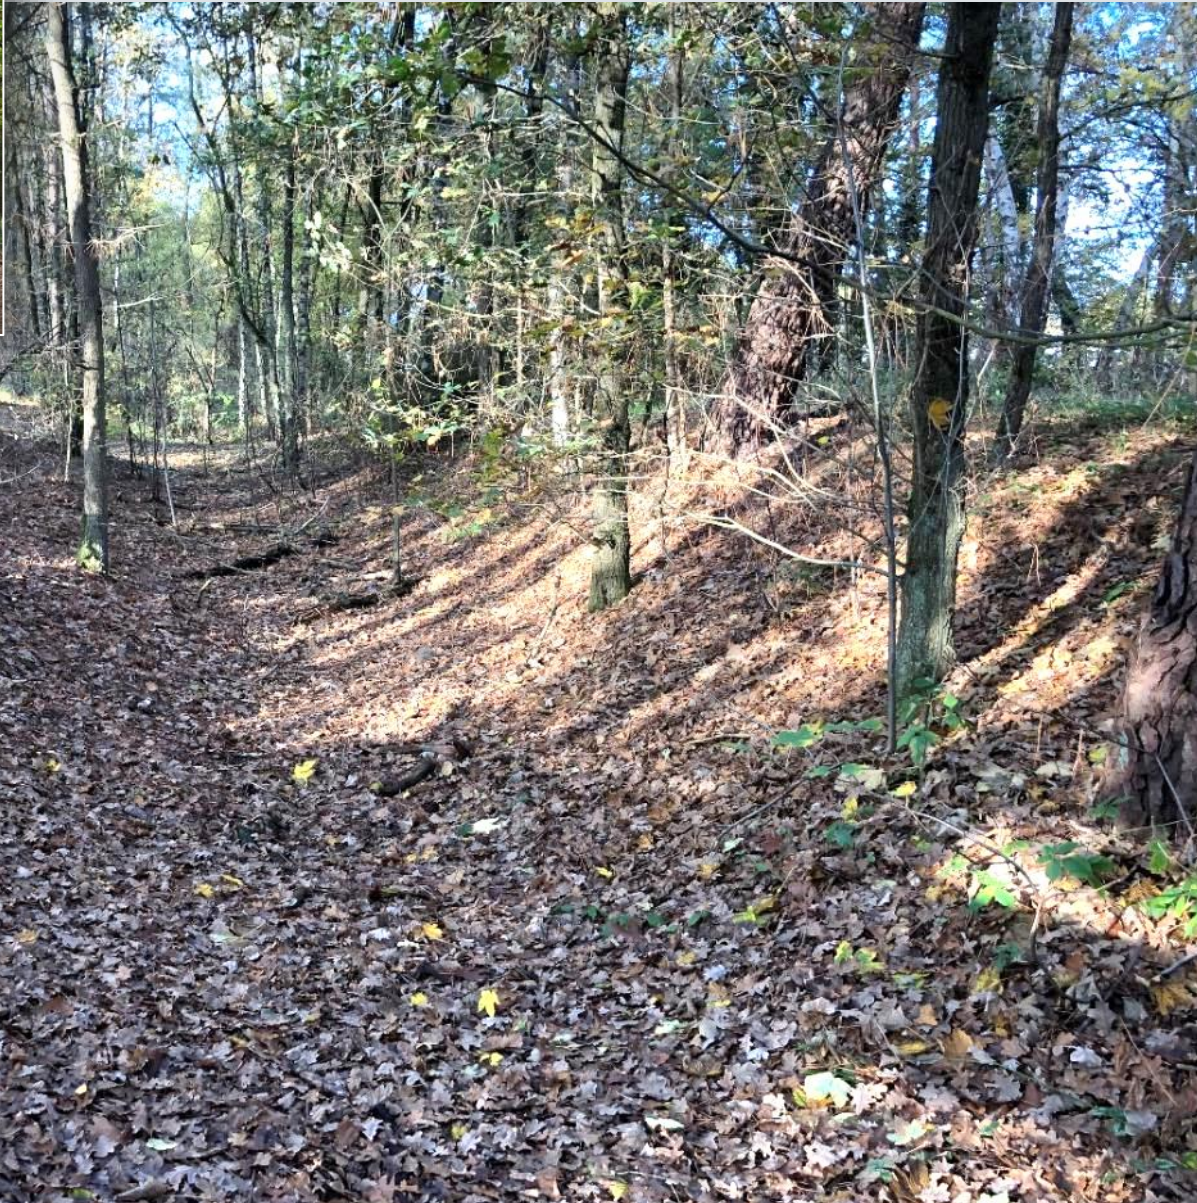
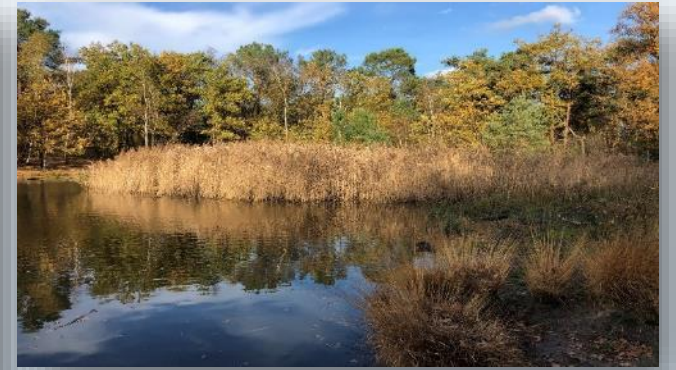
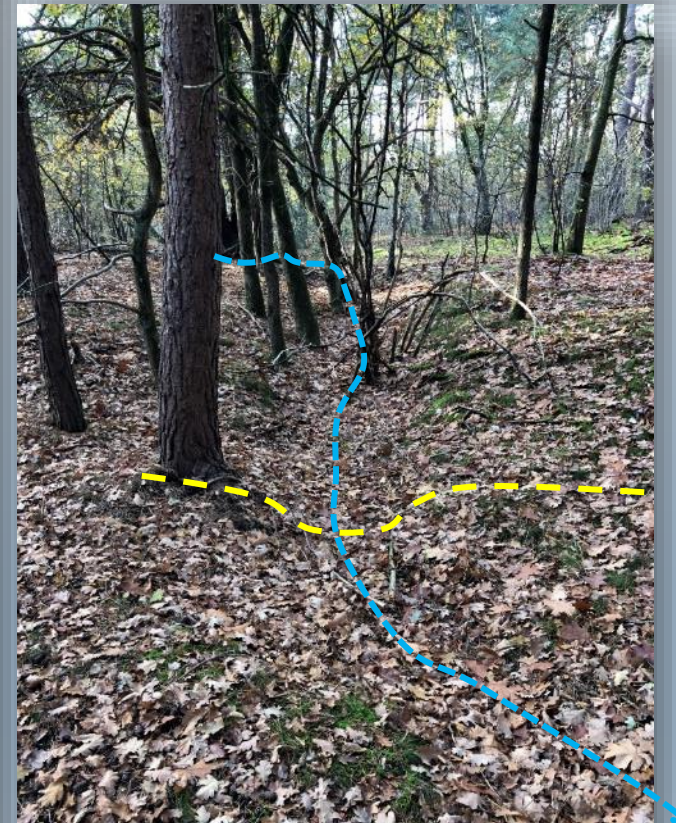
Langgerekte laagte waar ook afvoer Rietven (inzet rechtsboven) op uitkomt. Heeft deze laagte ooit een watervoerende functie gehad? Aan de rand van deze laagte en eigenlijk aan de gehele noordoostflank van de stroomrug tov vloeiveiden lokaal 'klimop.

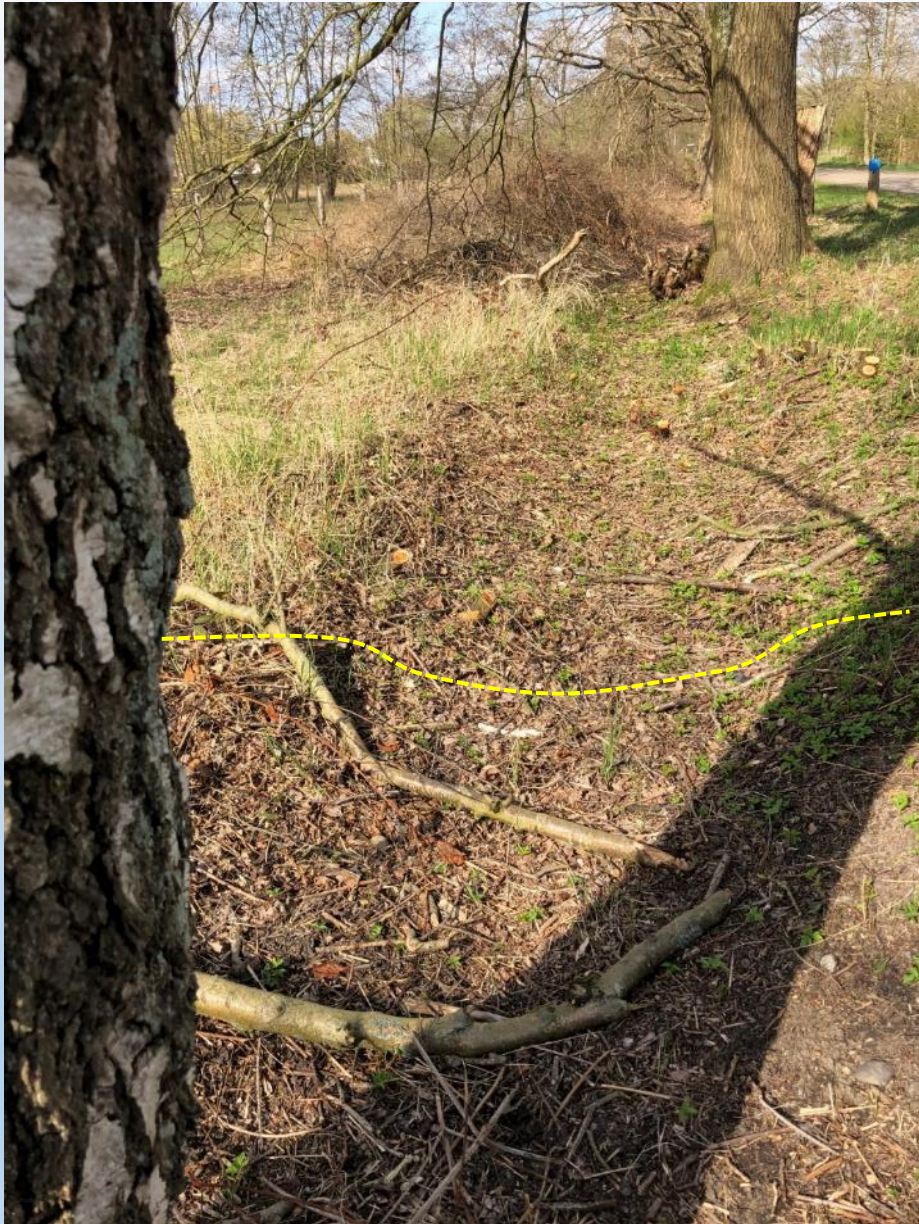
Aan oostzijde van de vloeiweiden langs fietspad greppels en kommetjes. Deze ligt dus aan het einde van de stroomrug met alle bronbossen (locatie brok ijzeroer), maar mogelijk ook verbonden met uitstroom bronbos annex rozentuin met spaarbekken.

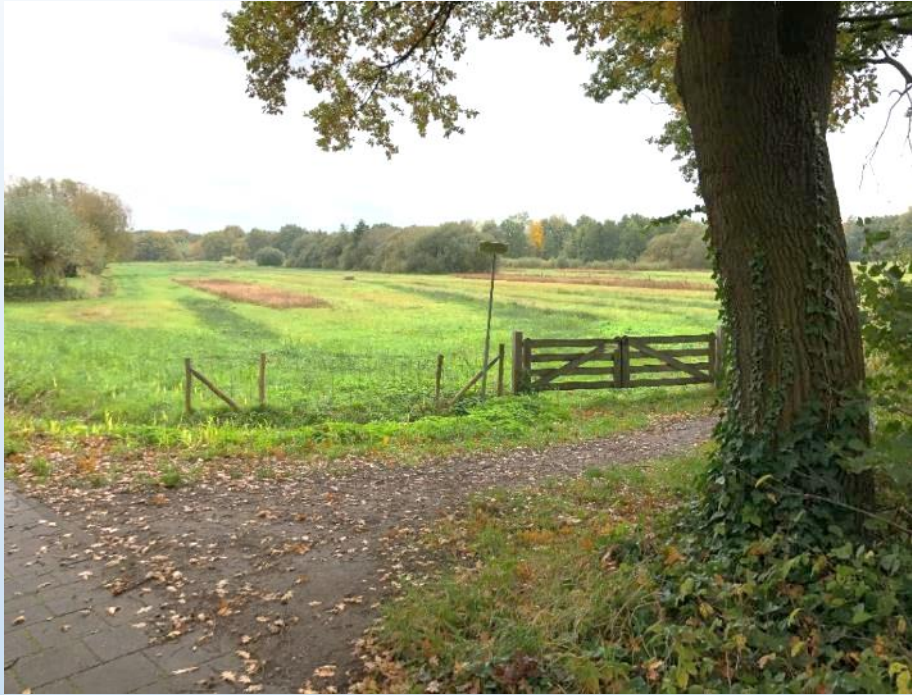
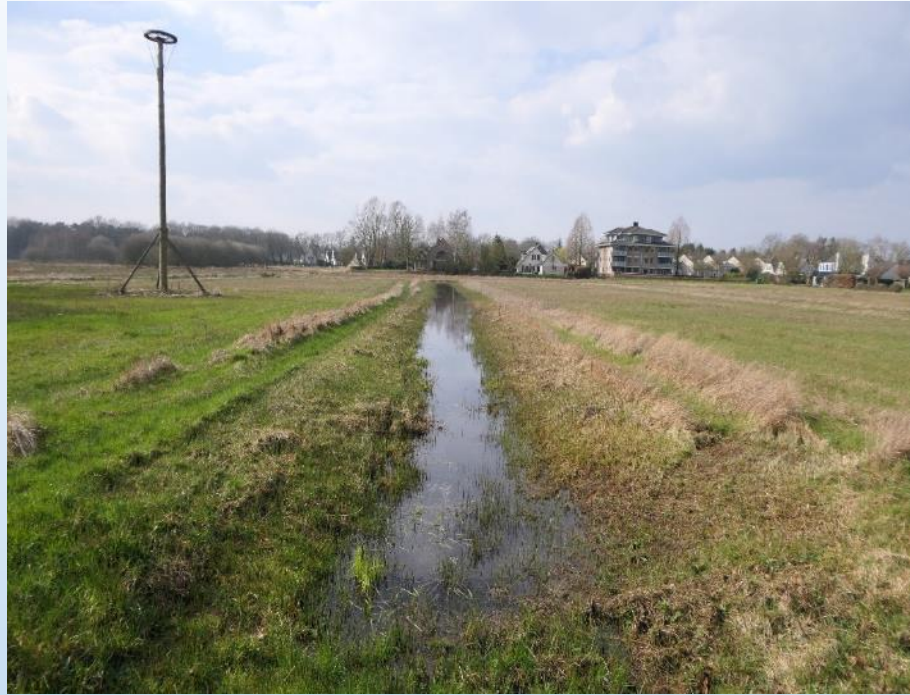
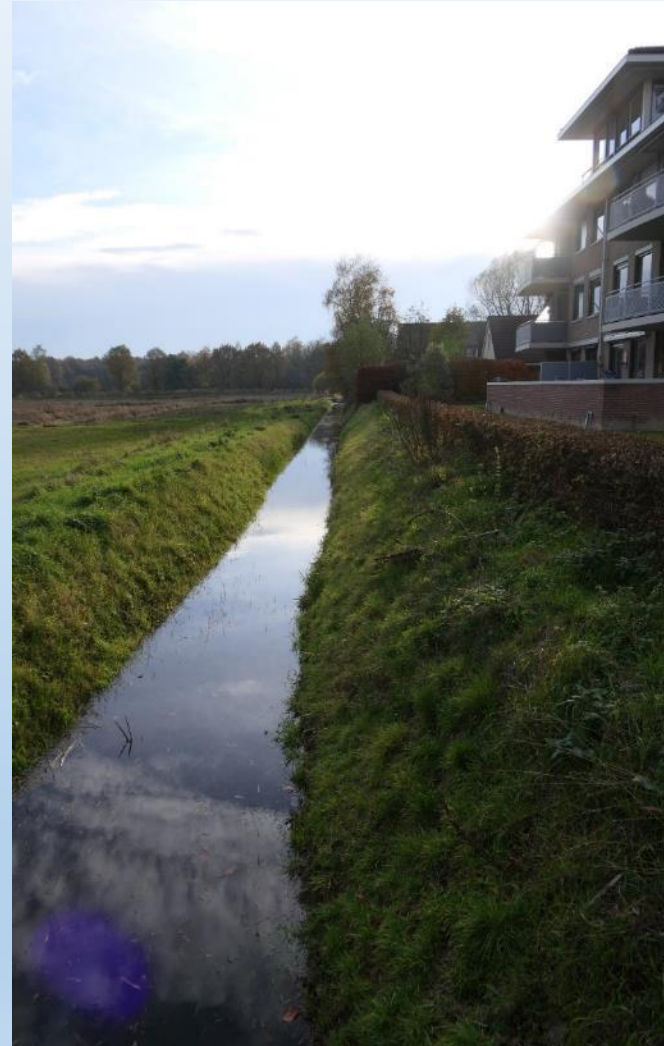
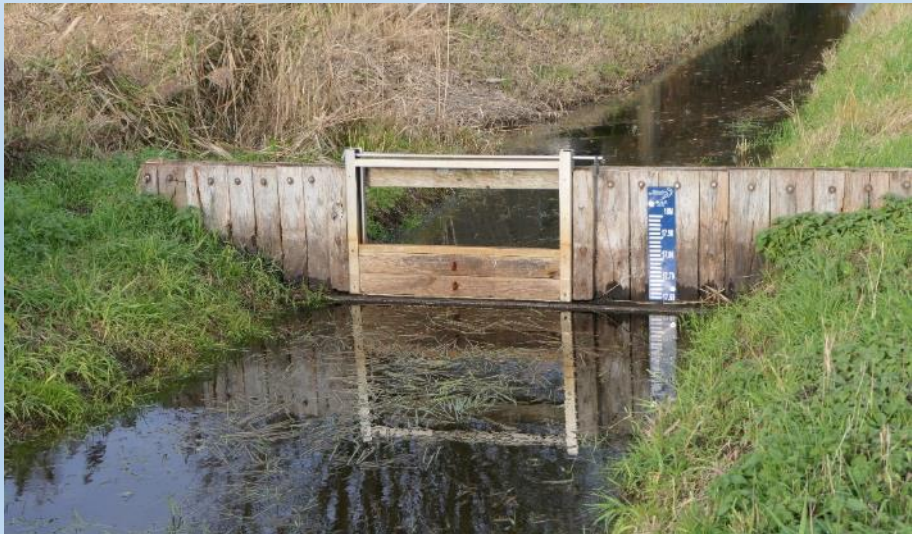
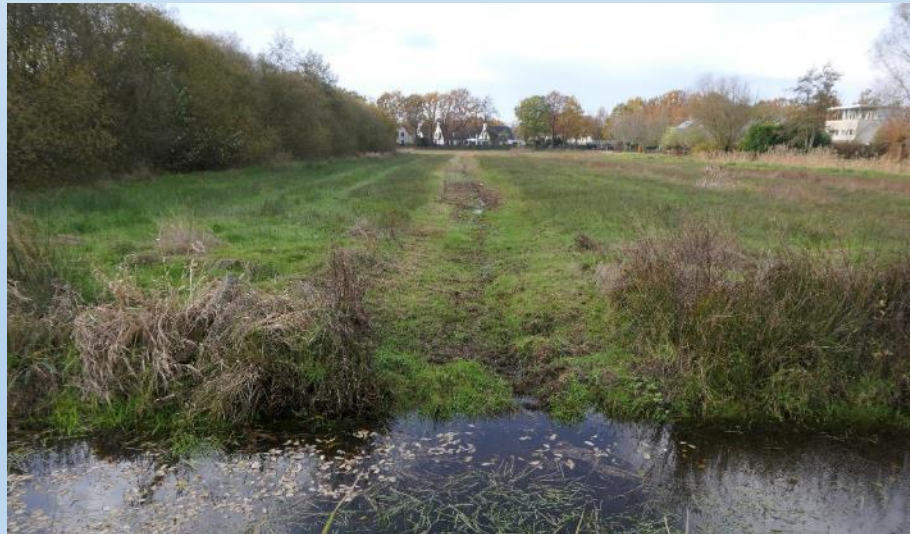
Tegenwoordig is het waterbeheer geoptimaliseerd rekening houdend met voldoende drooglegging woonwijk. Er is vooral naar grondwaterpeil en of kwel gekeken. Vreemd genoeg is er niets gedaan met de historische situatie in het bijzonder de vele bronnen rondom de vloeiveiden.
