Gijzenrooi

'Vloeiend Brabants'

2^e concept; versie 16 mei 2021

Analyse waterbeheer door de eeuwen heen...

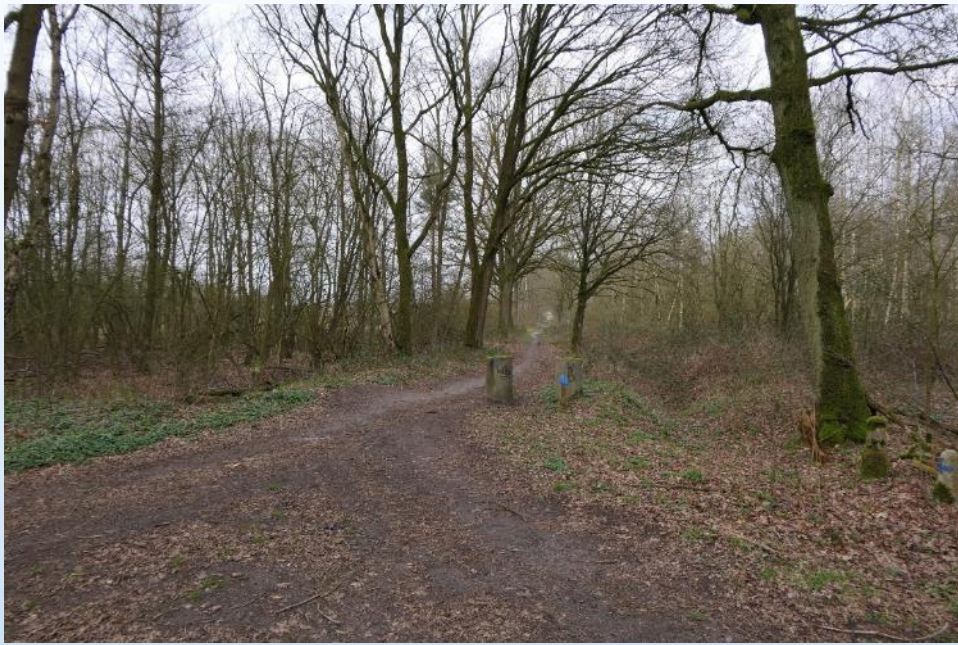
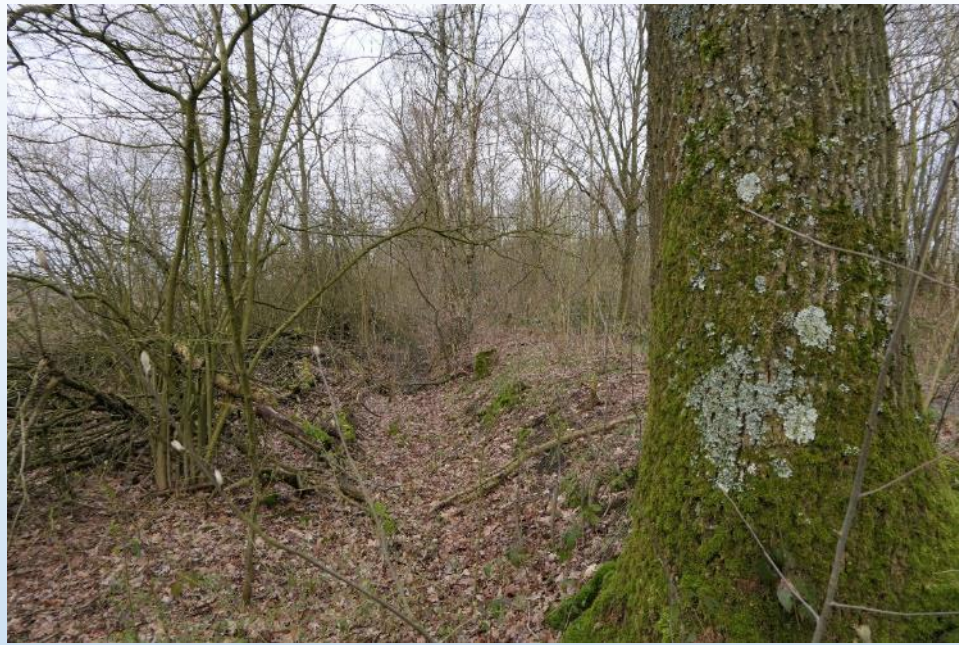
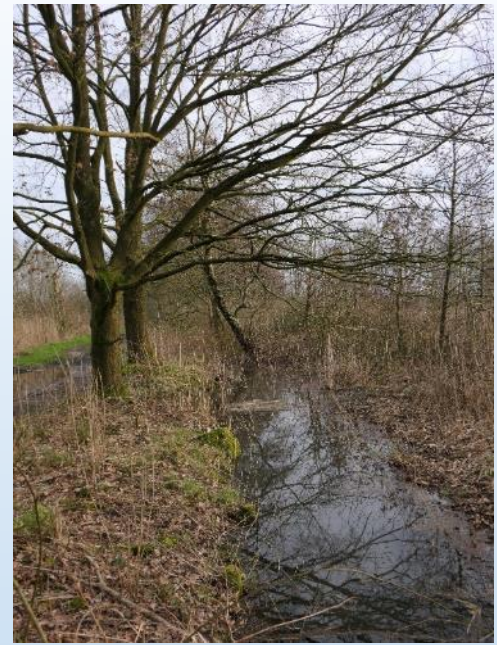
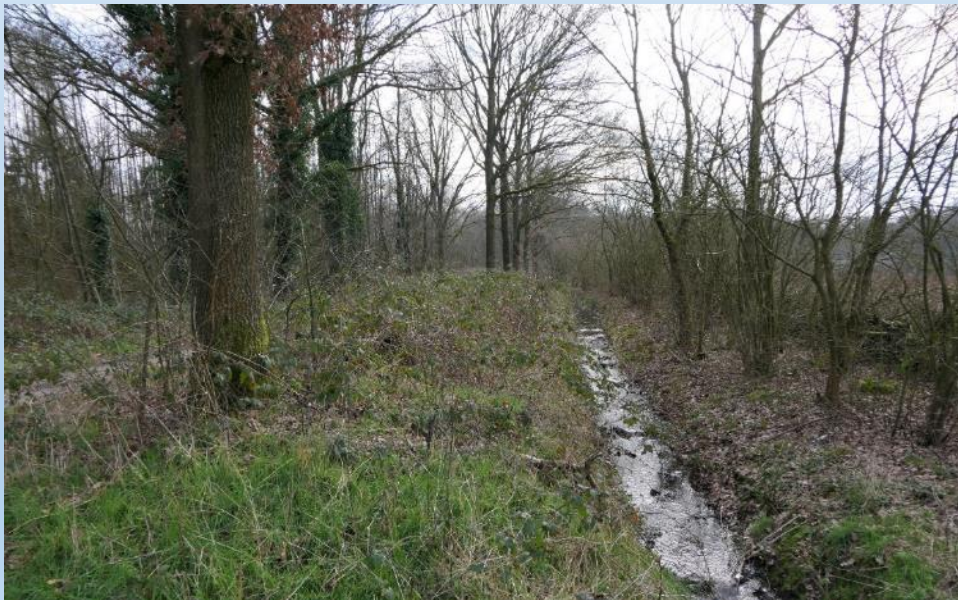
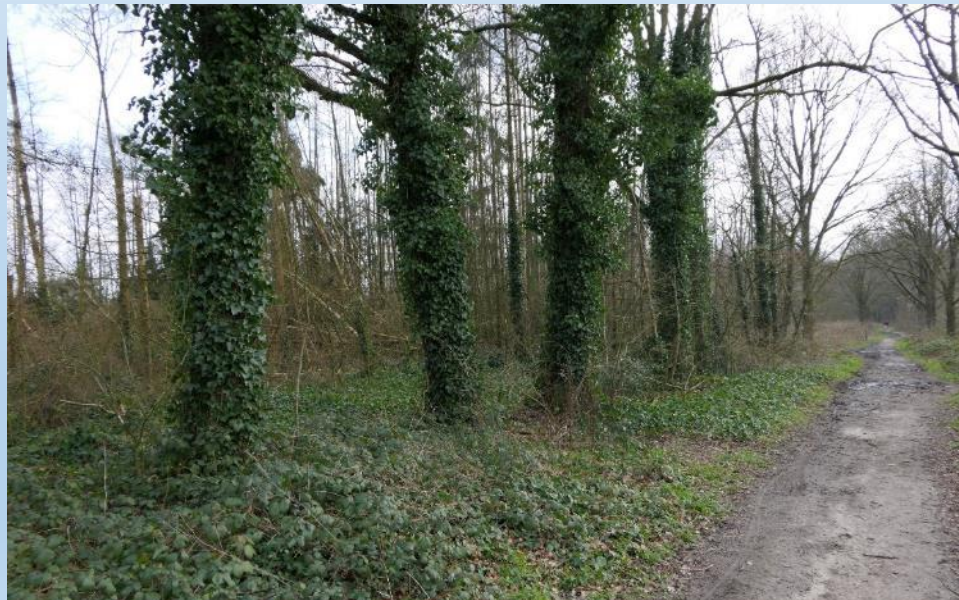
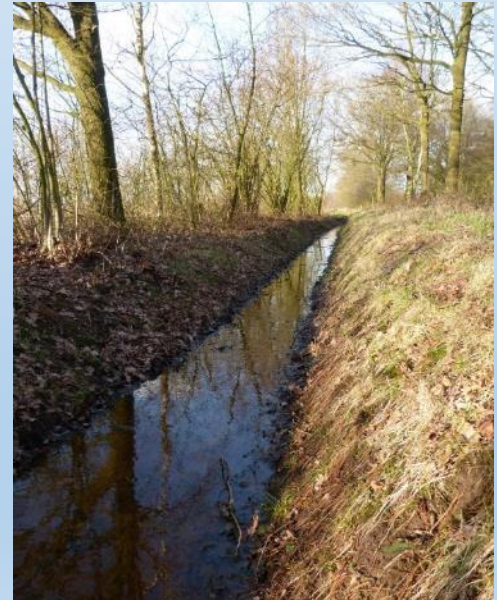
De oudste (?) bron voor de vloeiveiden (nr 4 analyse) komt vanaf stroomrug. Vanuit de 'hoogte' lokaal wat klimop, dan 'over' de steilrand een broekbos en dan richting vloeiveiden karakteristieke zandweg met greppels en kommetjes. Na 1880 en recenter meer afvoer en dus diepere sloten (zie geheel rechtsonder).

1. Ondiepe greppels vanuit de es met een houtwal met kommetjes aan de rand richting bos en rijke laagte
2. Vanuit bronbos (latere rozentuin) en spaarbekken
3. Kwelslootje met kommetjes en gaten in de houtwal aan eind van stroomruggetje. Els; ook opslag berm
4. Ondiepe greppel met kommetjes en drempels met bron bos met klimop
5. Via 'grachtvormige' laagte
6. Vanuit bronbos met veel els; oorspronkelijk wschnlk ondiep
7. Via 1880 heidebevoeiingsloop en in bedding 4 en verdiept
8. Vanuit spaarbekken Schuttersbos
9. Vanuit afwatering Rietven via doorgegraven ruggetje en via 8

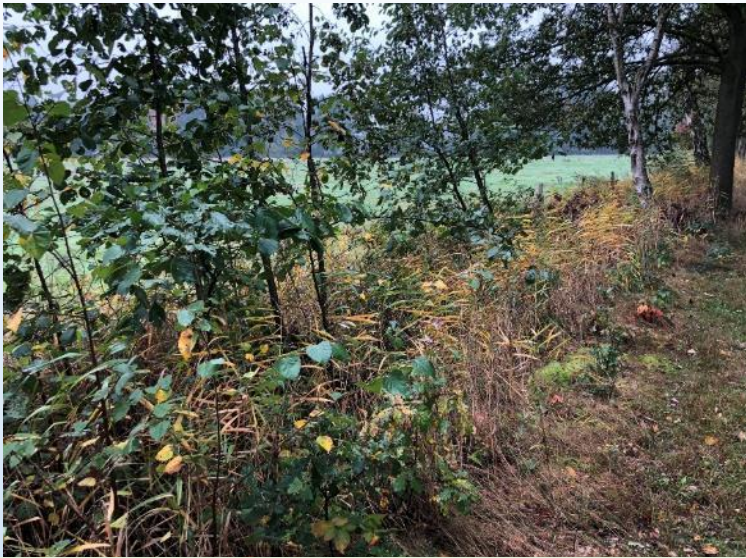
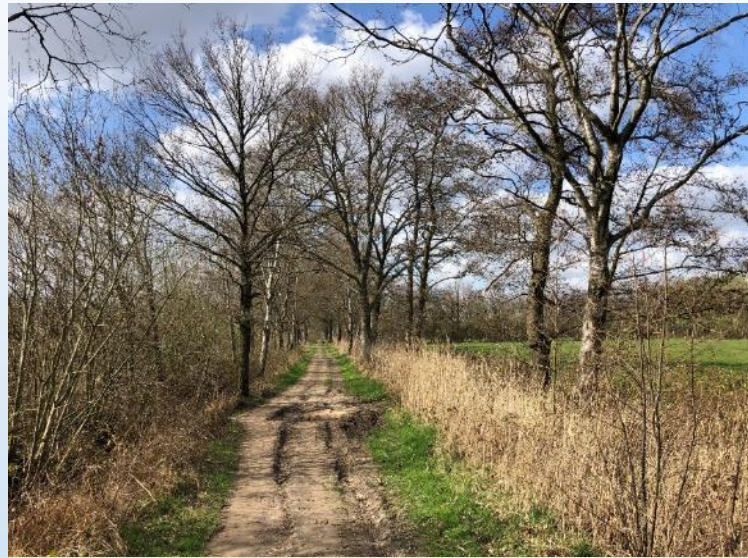
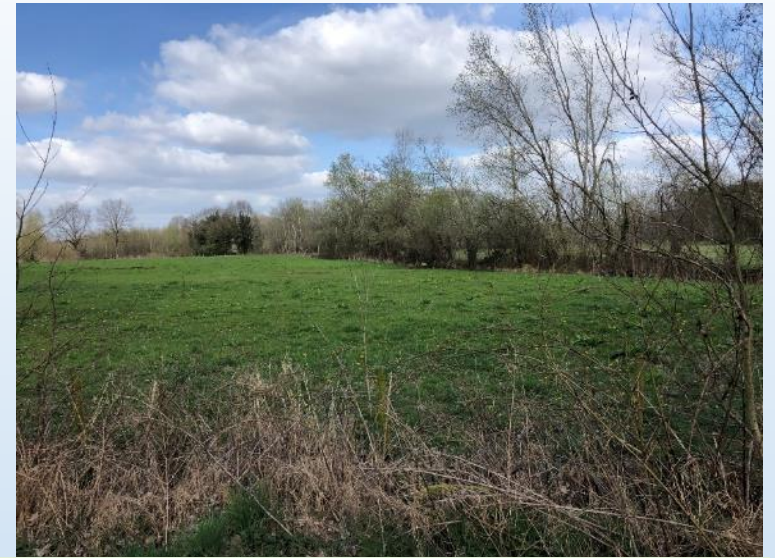
Meeste els en riet in deel waar de stroomrug van Kanunnikesven en Shuttersbos zandrug uitdijt richting vloeiheden.

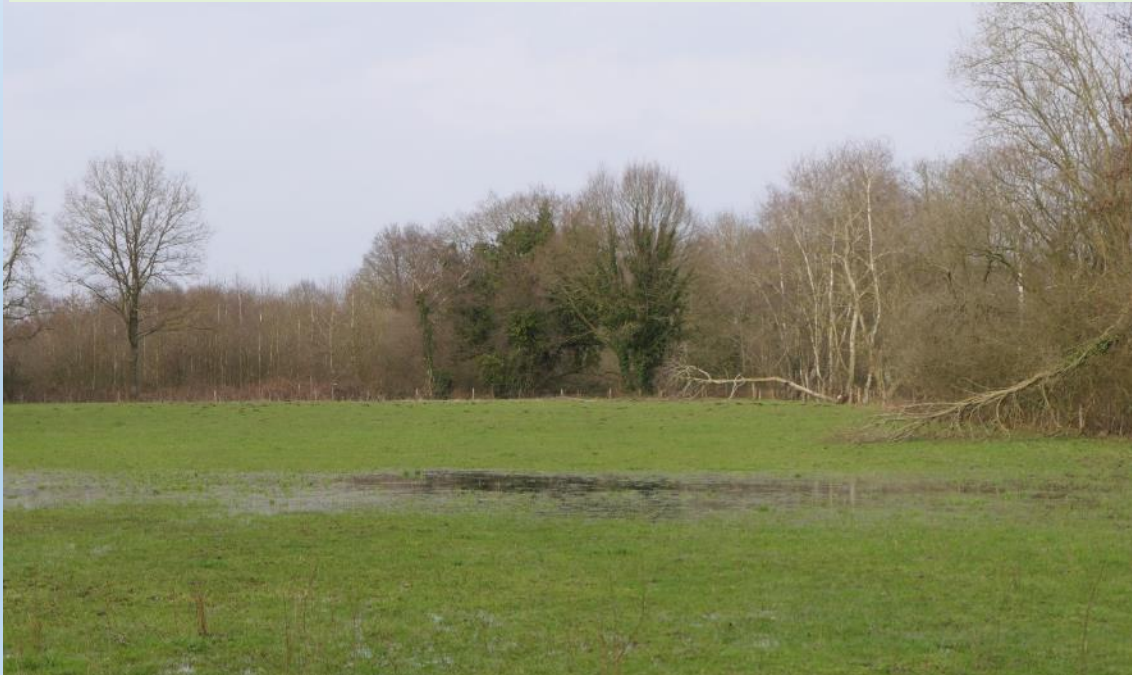
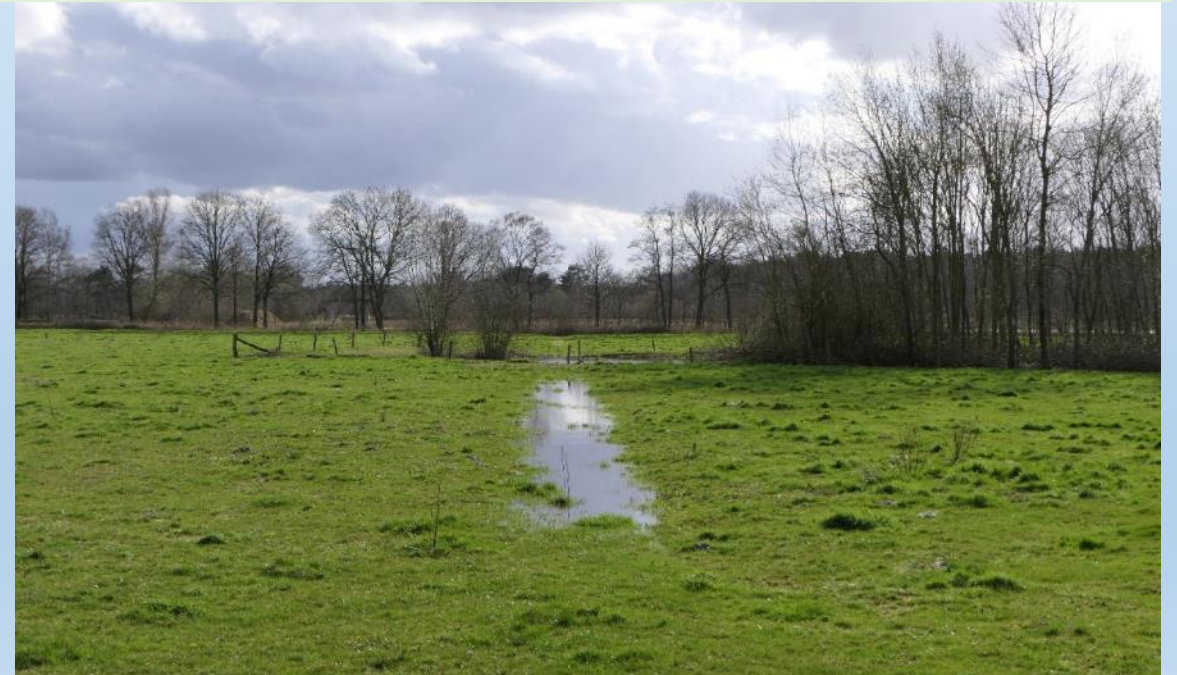
Voormalig heide nu grasland door bevloeiing. Linksonder zicht op hogere stroomrug met bronbossen. Kleine loopjes voor bewatering.
