# Geologische breuken langs het N69 tracé?

27 april 2013

*Roelof Stuurman (Deltares, grondwater),*

## 2: Geohydrologisch onderzoek Westparallel N69 (bureaustudie)

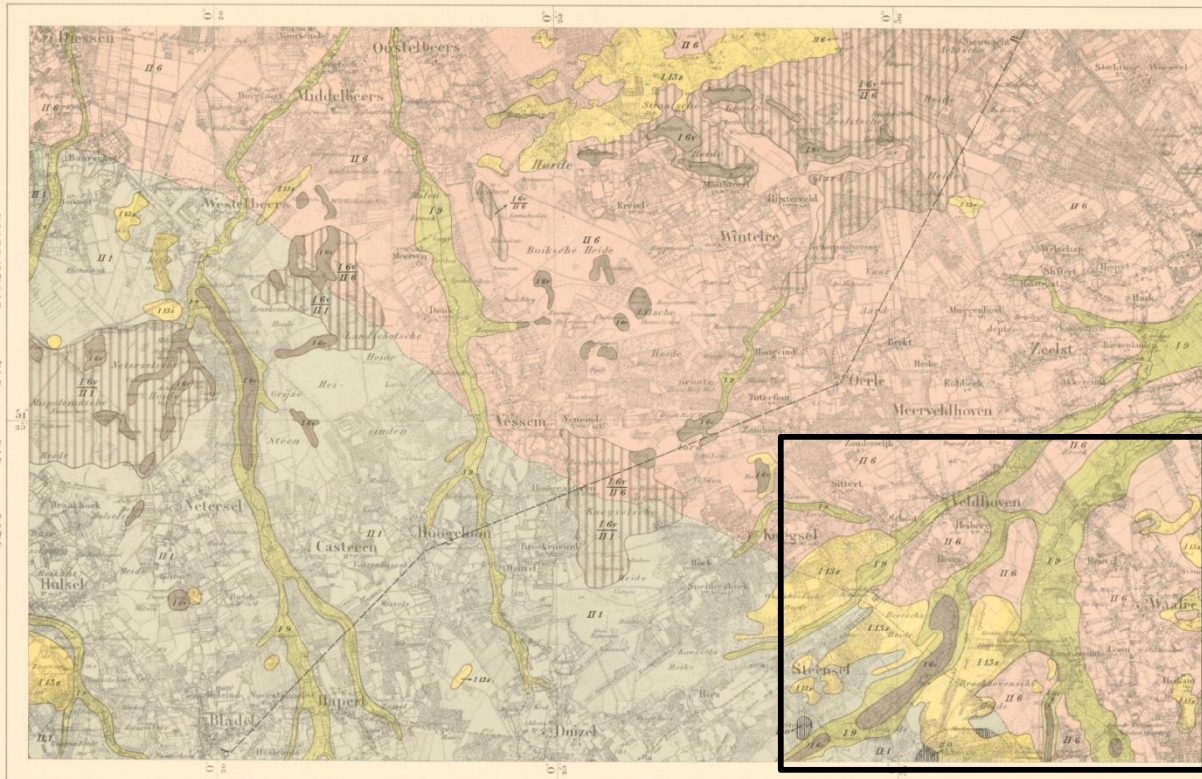
Deze geologisch kaart uit 1920 geeft een duidelijke breukligging aan. Uit nieuwe boringen blijkt dat deze breuk bij Dommelen meer oostwaarts ligt.

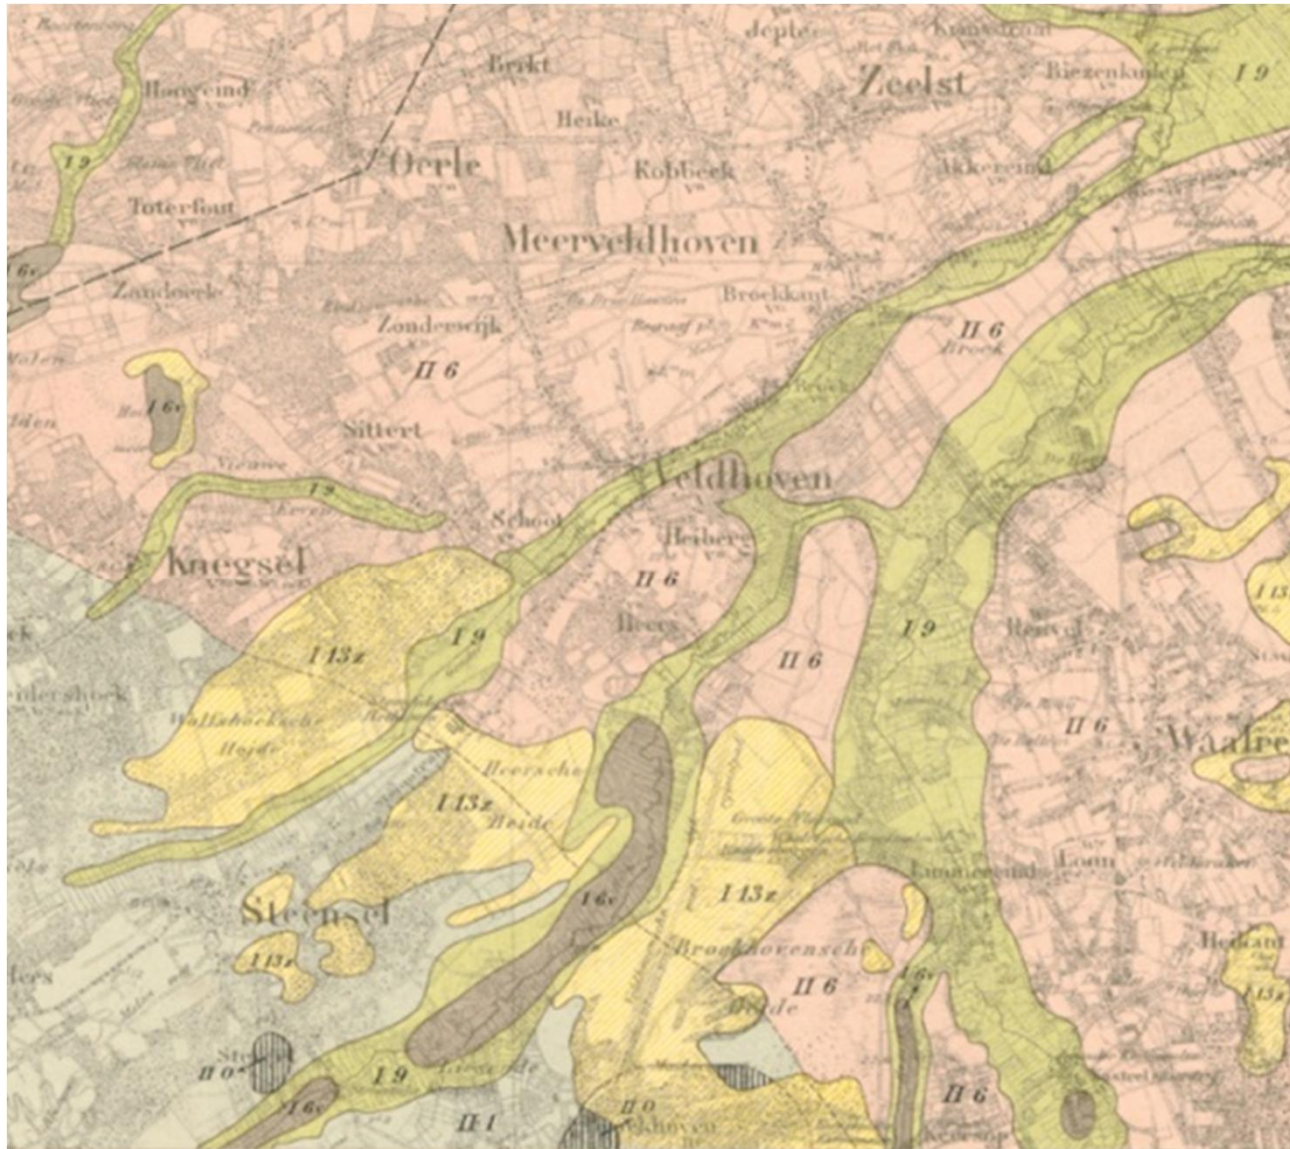
# Detail historische geologische kaart

Deze kaart (noordelijk deel studiegebied) heeft geen nuttige informatie opgeleverd. Gehoopt was dat deze kartering van bijna 100 jaar geleden, in een landelijk gebied dat minder verstoord is dan nu, wijstindicaties zichtbaar zijn.

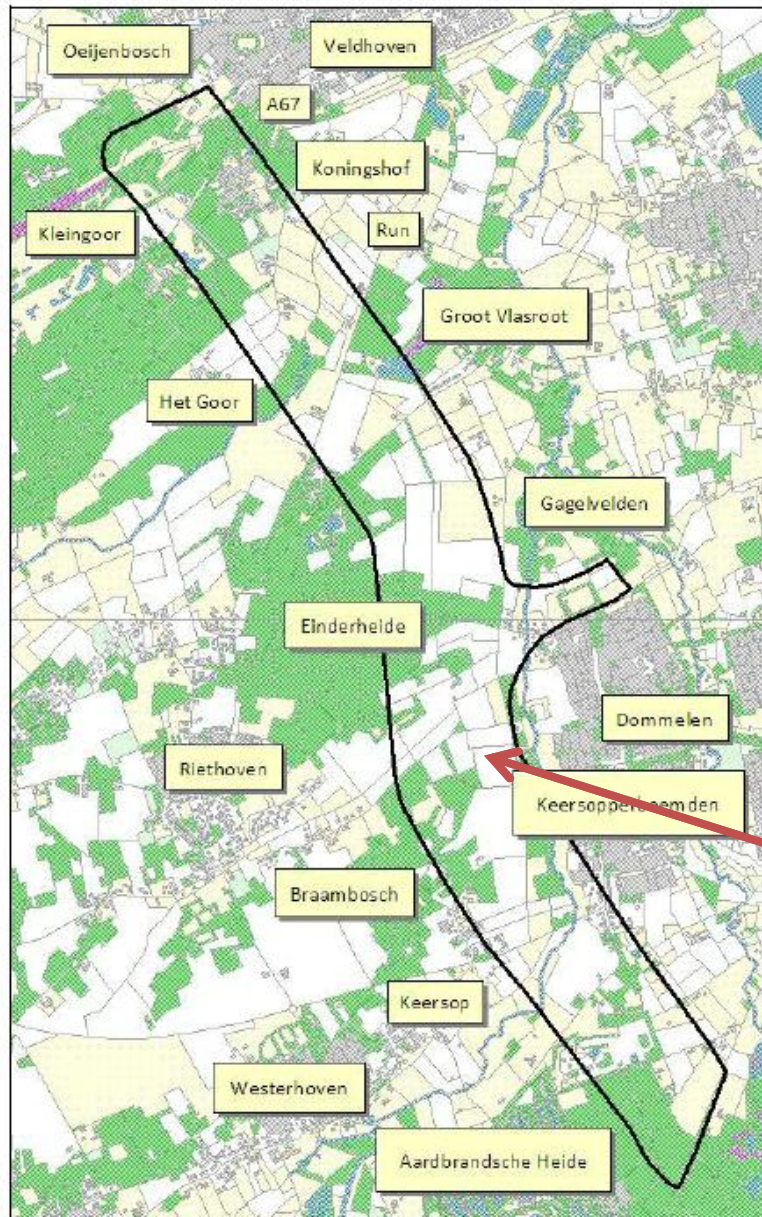
Kaart 1: ligging en begrenzing van het onderzoeksgebied.

Deze kaart is toegevoegd om de ligging van het zoekgebied te verduidelijken.

Toponymen kunnen natuurlijk ook een indicatie leveren over de waterhuishouding. Broek en Goor zijn algemene termen voor natte situaties. In het gebied komt ook de locatie De Roest voor. Dit zal een verband hebben met ijzerrijke kwel.

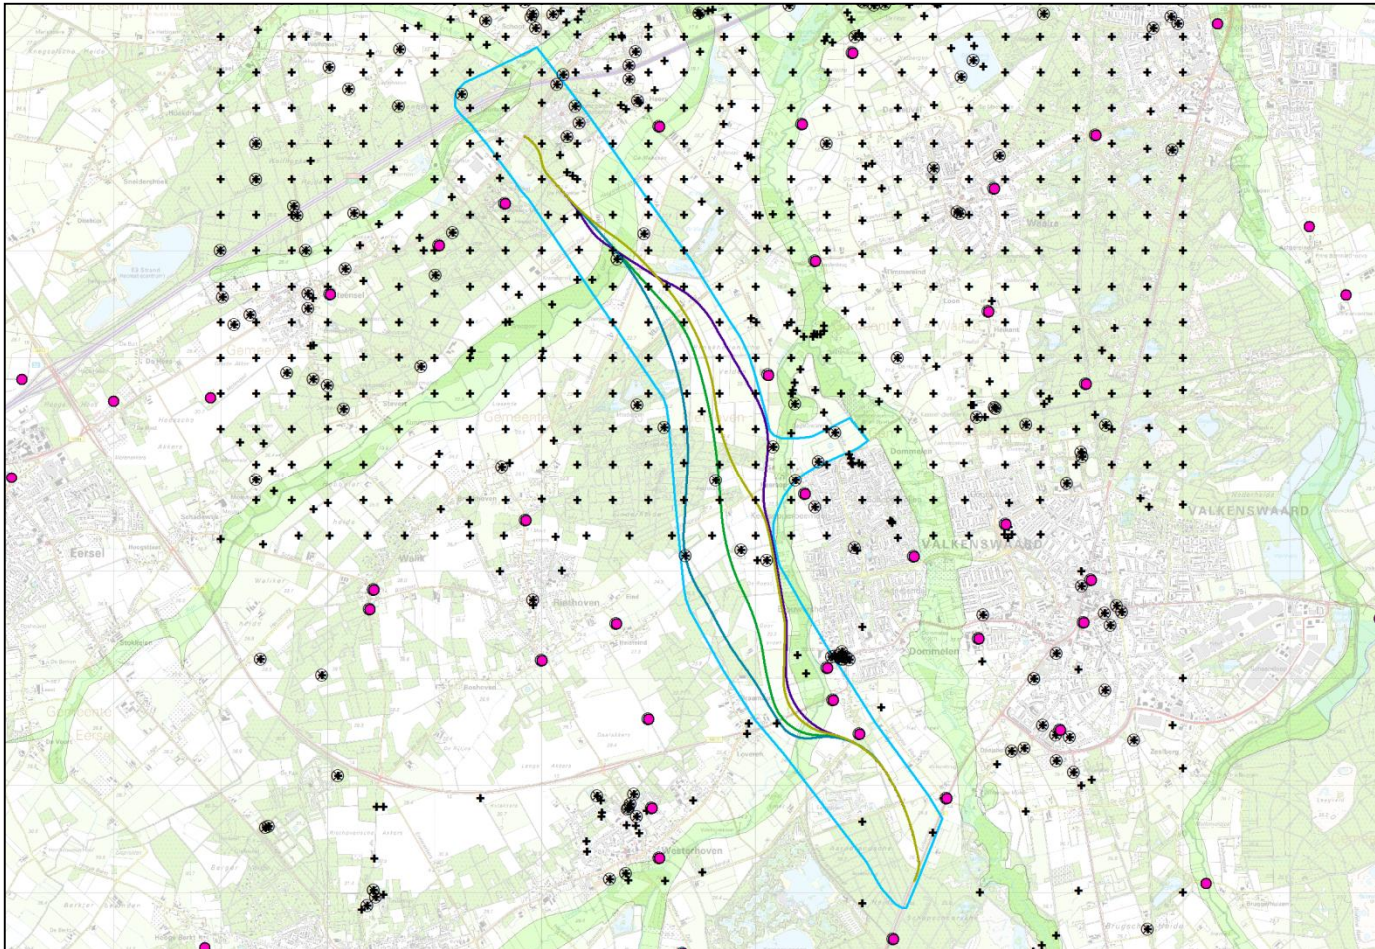
# Alle boringen in omgeving zoekgebied

- Kruisjes: boringen  $\leq 4$  m diep, meestal handboringen
- Cirkels: diepere boringen  $> 4$  m diep, meestal mechanische boringen, in dit gebied tot max. ong. 100 m diep
- Magenta cirkels: boringen gebruikt voor DGM / REGIS II modellen. Dit zijn meestal de betere boringen met een redelijk betrouwbare stratigrafische interpretatie

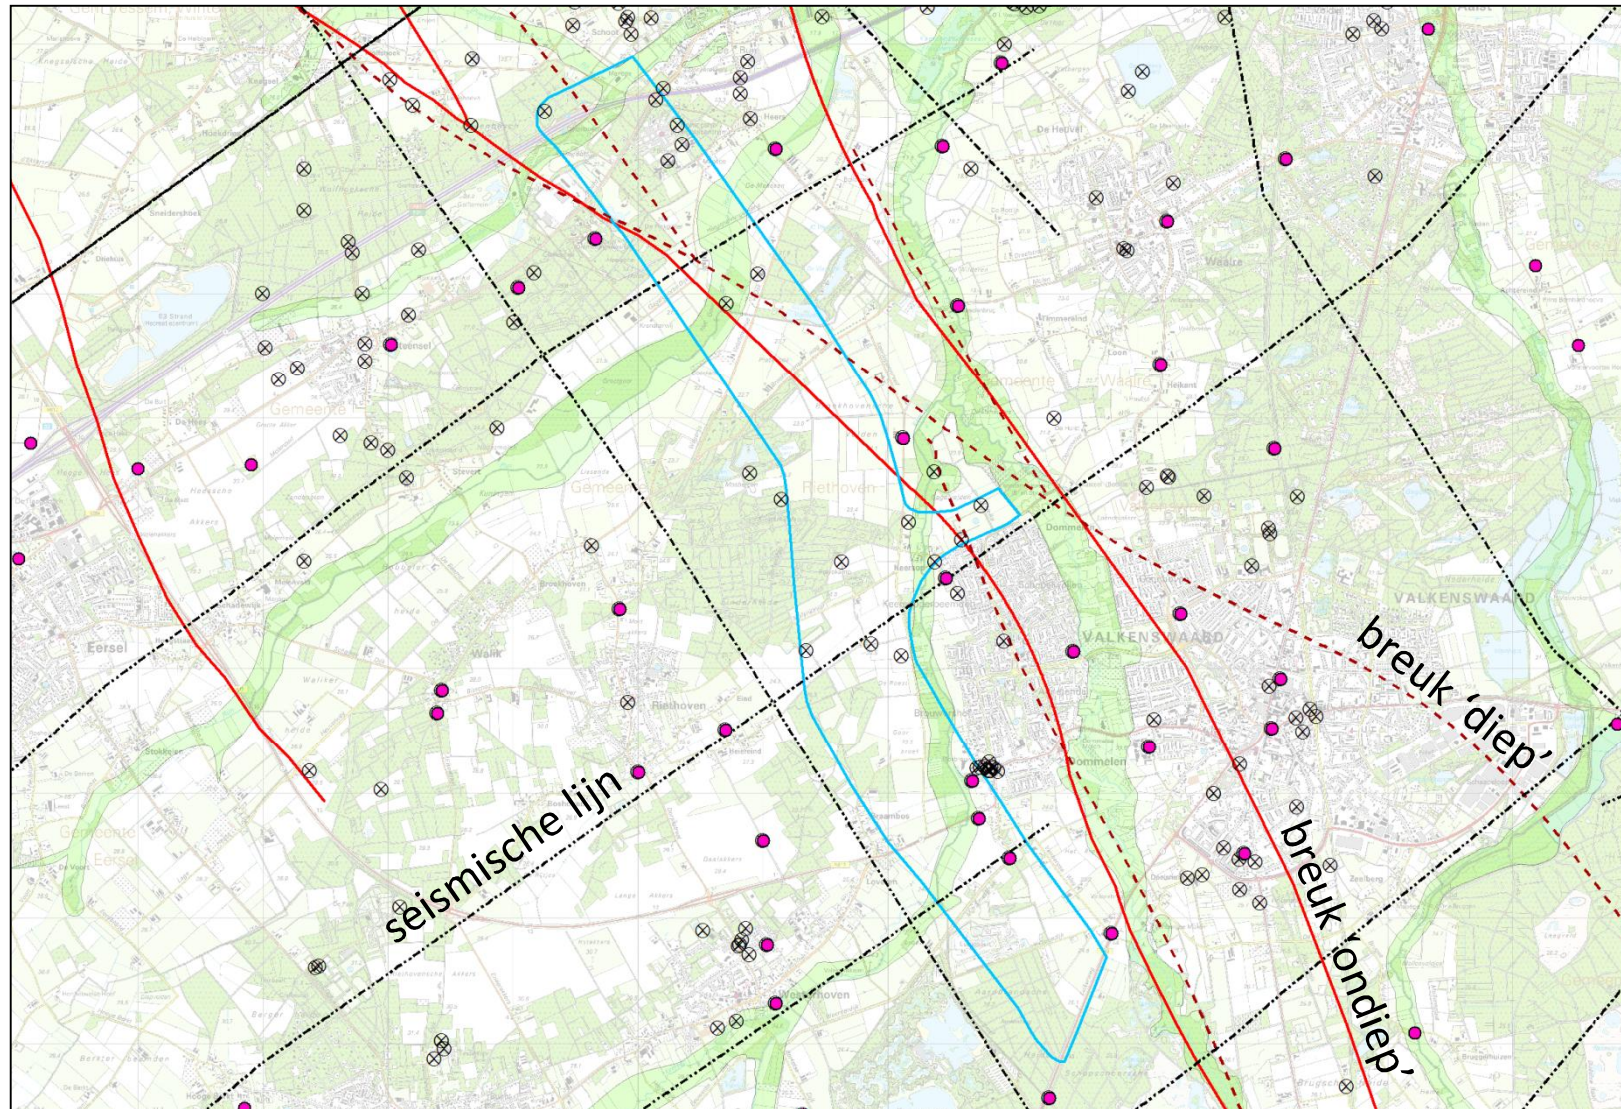
# Diepere boringen, seismische lijnen en breuken

- Breuk ‘diep’ = breuk geïnterpreteerd uit olie- en gas-seismiek op diepten tussen 200 m (in het beste geval) en 2000 m (of dieper). De breuken zijn in het bovenste bereik (waar ze dus niet meer zichtbaar zijn in de seismiek) naar boven geëxtrapoleerd. De kaart geeft de geëxtrapoleerde ligging aan op het 0 m NAP-vlak (dit is hier dus ongeveer 22-25 m onder maaiveld). De interpretatie vond plaats in de periode januari – begin februari 2013 en is nog niet openbaar beschikbaar.

- Breuk ‘ondiep’ = breuken zoals gemodelleerd in de laatste versie van het DGM-ondergrondmodel van de Geologische Dienst Nederland (v02r13, 2012). Deze versie is nog niet openbaar beschikbaar via DINOLoket en kan afwijken van de laatste openbare versie van REGIS II die van 2008 dateert.

- De diepe en ondiepe breuken zijn verschillende interpretaties van dezelfde fenomenen, maar op basis van andere gegevens en methodes. De GDN werkt momenteel aan het op elkaar afstemmen van deze verschillende interpretaties om zo te komen tot één aaneensluitend breukenbestand voor zowel de diepe als de ondiepe ondergrond.

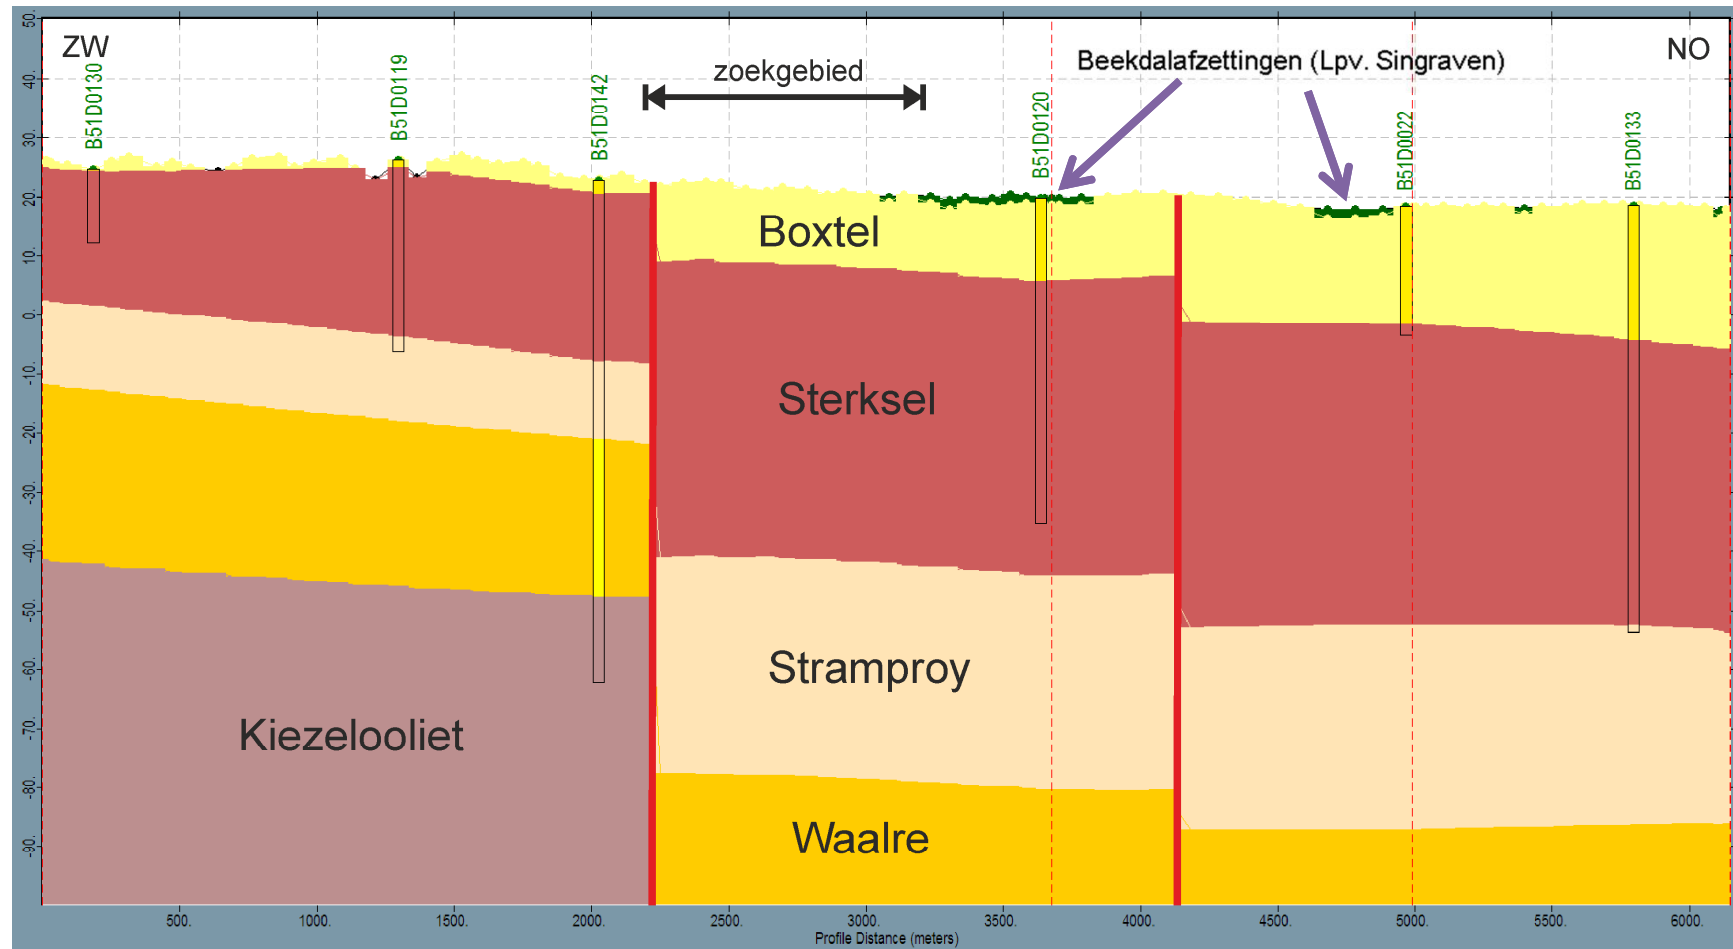
# Profiel Noord

Stroming is ZW -> NO. KD F. V. Sterksel neemt ter plaatse van de breuk met ca. 30% af. Mogelijk treedt hierdoor opstuwing op. T.g.v. de hoge doorlatendheid van Sterksel is de kans hierop klein (KD= doorlatendheid x dikte van het pakket in m<sup>2</sup>/d)

- In het noordelijke deel is mogelijk sprake van een opstuwende KD-sprong. De dikte van de F. van Sterksel neemt bij de breuk met ca. 30% af. Stroomafwaarts neemt deze echter toe.

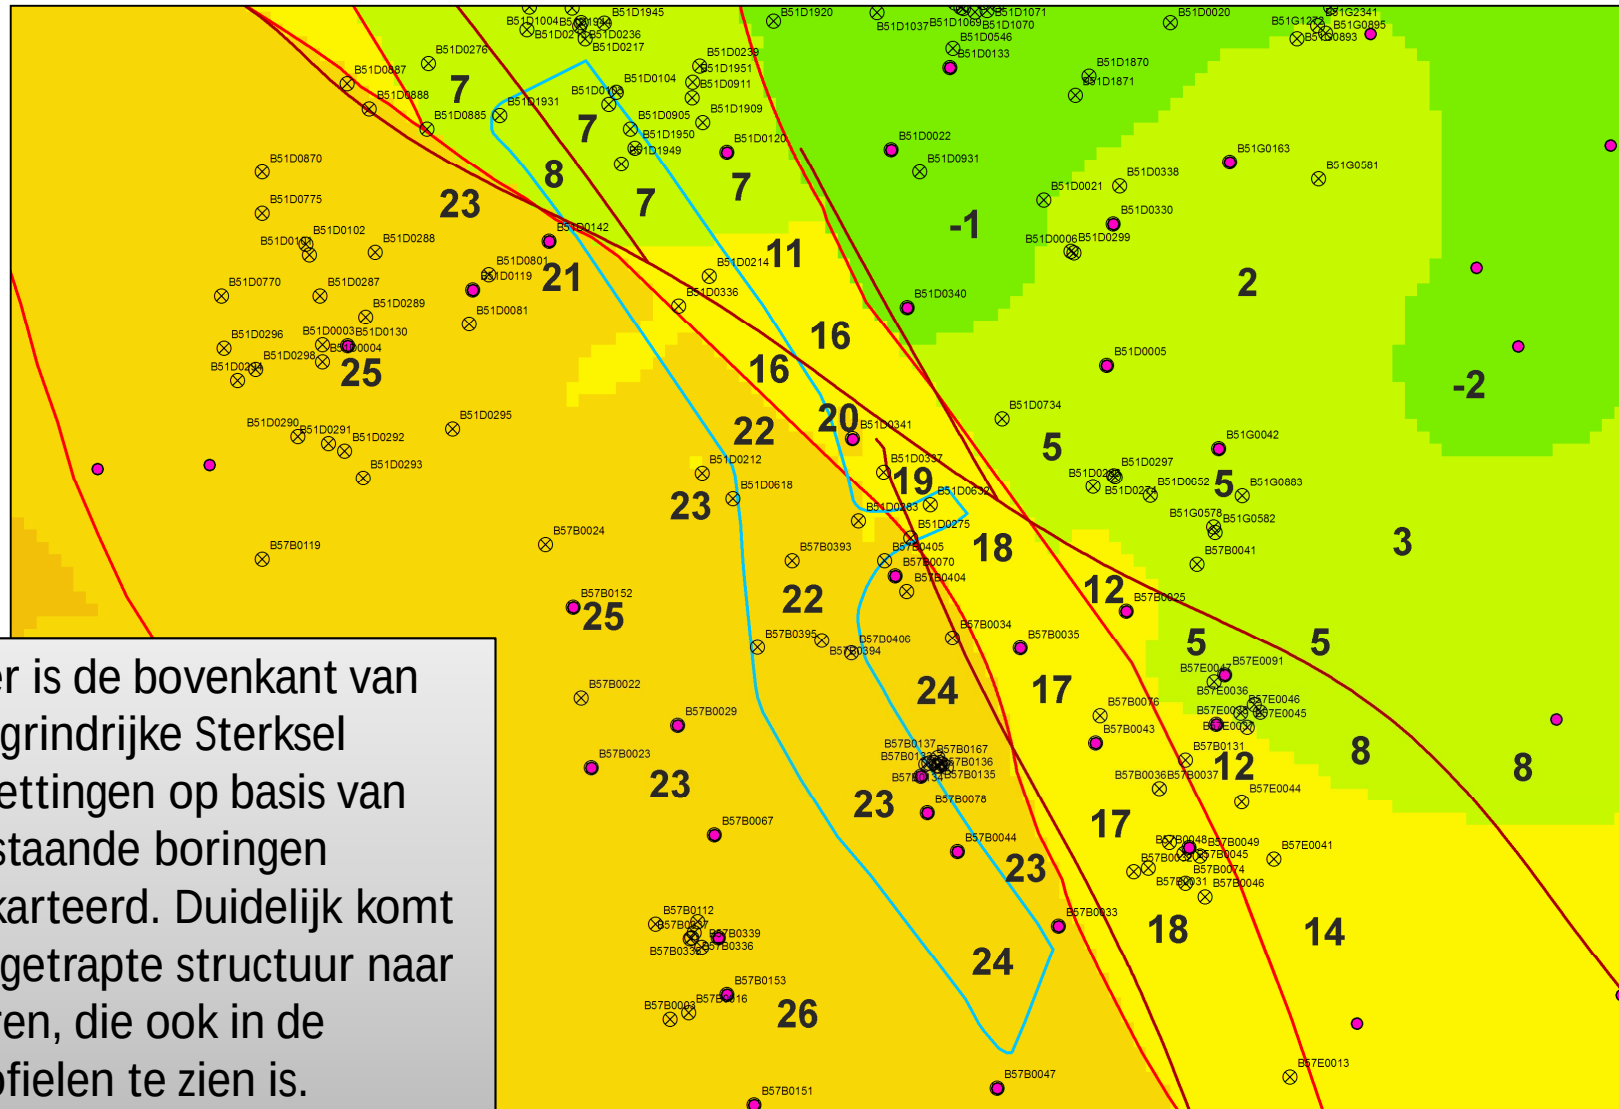
# Diepteligging top Sterksel in m NAP

(maaiveld ligt gemiddeld tussen 22 en 28 m +NAP)

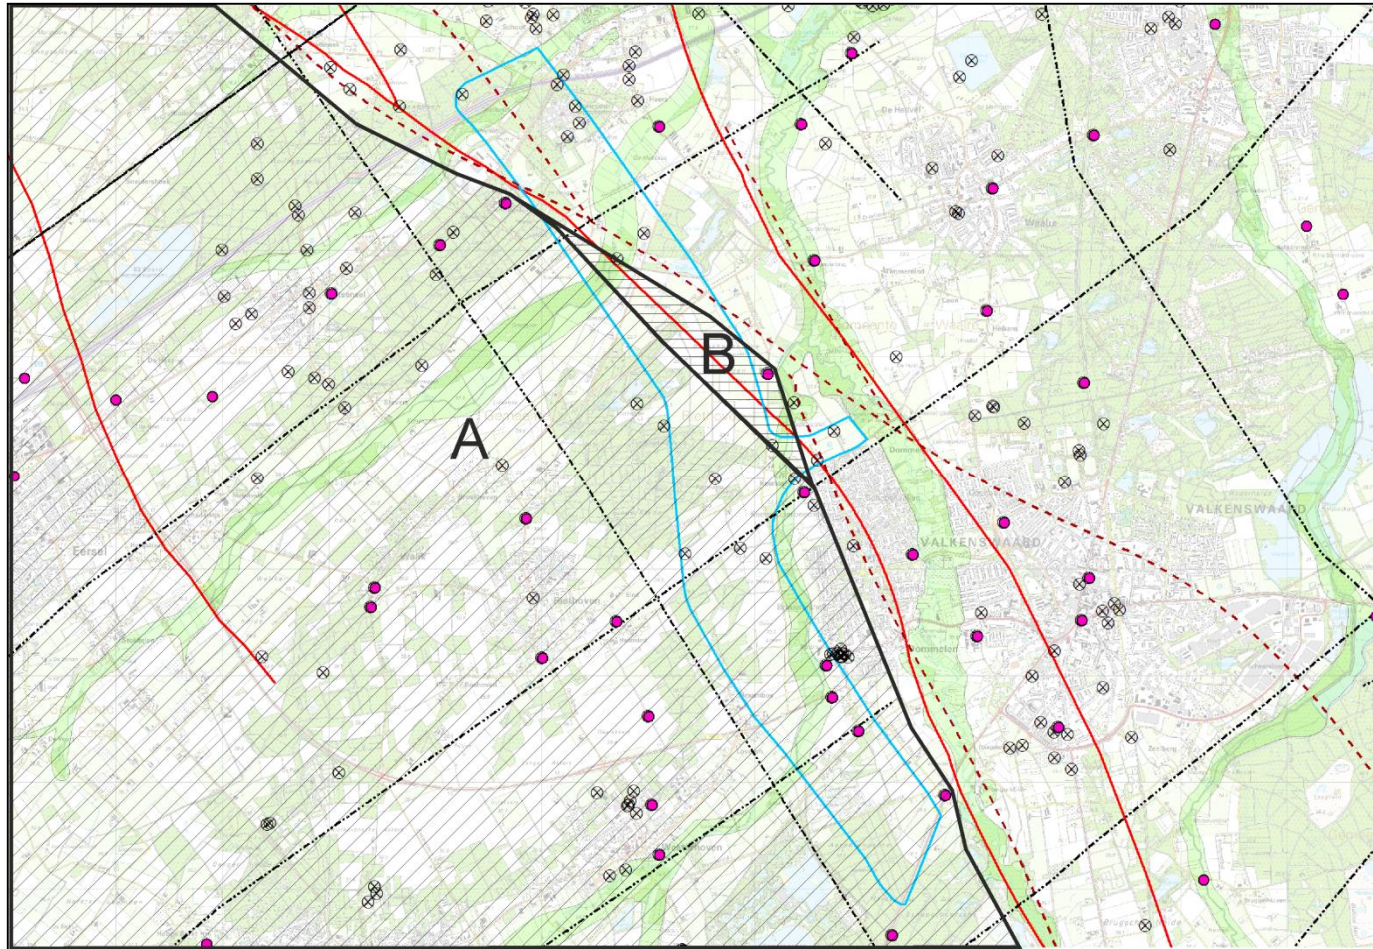
## 2.6 Interpretatie breuken

- Gebied A (schuine arcering): geen breuken aan maaiveld.
- Gebied B (horizontale arcering): gegevens onduidelijk; breuk mogelijk in dit gebied, of ten noordoosten ervan.
- Rest van het gebied ten noordoosten van A en B: breuken aanwezig, maar locatie nog onzeker, ligging op enkele honderden meter nauwkeurig

- Gebied A (zie kaart: schuine arcering):
  - Geen breuken aan maaiveld
  - Aan 'hoge' kant van breuk
  - Formatie van Sterksel aan of op max. 1-2 onder maaiveld (buiten beekdalen)
- Gebied B (horizontale arcering):
  - Gegevens onduidelijk
  - Breuk ligt mogelijk in dit gebied, of ten noordoosten ervan
  - Top Sterksel mogelijk enkele meters dieper dan in gebied A
- Rest van het gebied ten noordoosten van A en B:
  - Breuken aanwezig
  - Locatie breuken als aangegeven op kaart maar nog onzeker
  - Ligging op enkele honderden meter nauwkeurig

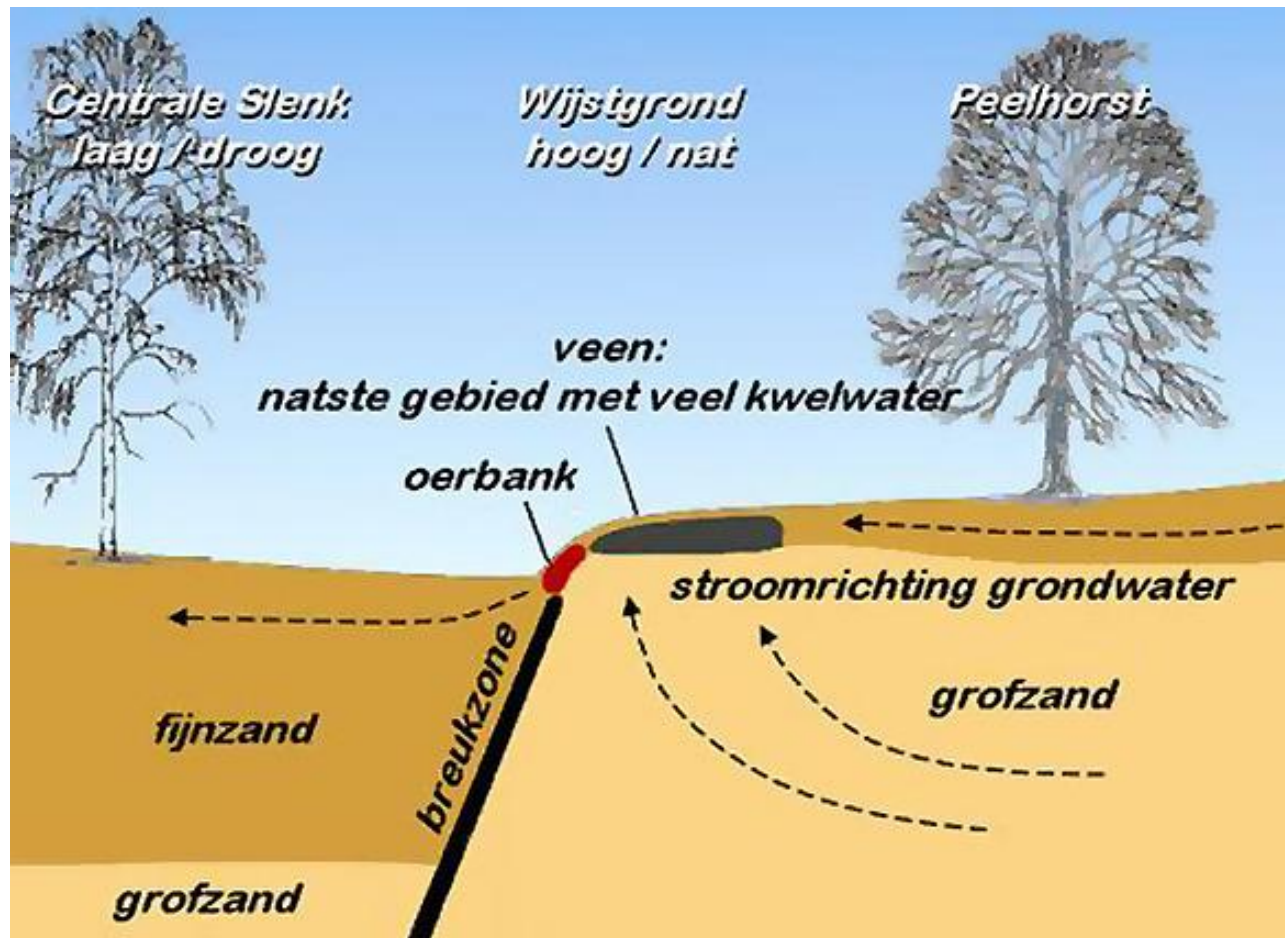
# Grondwatersituatie bij Uden, in Oost-Brabant (wijstgronden)

De breuk heeft een blokkerende werking voor grondwaterstroming. Daarom stroomopwaarts van de breuk kwel aan maaiveld of in sloten, veenbodems en kwelvegetatie, “warm”grondwater, ijzerconcreties.

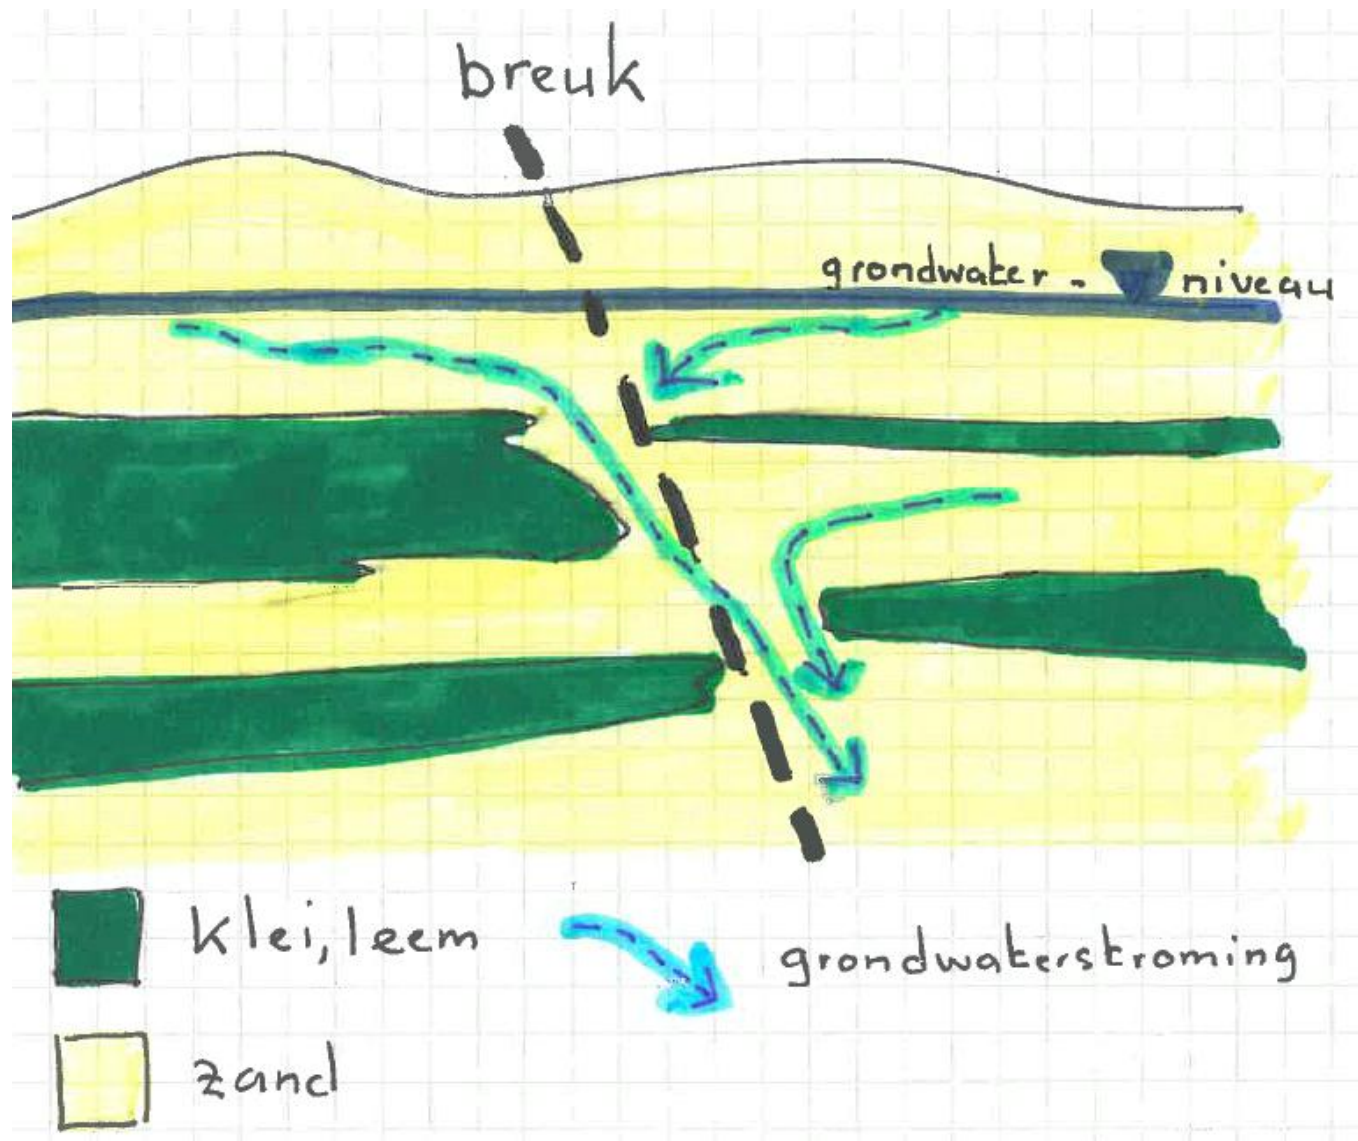
Schematisatie van een breuksituatie waar juist grondwater infiltratie plaatsvindt. Het profiel is gebaseerd op een studie bij de waterwinning Tilburg, ten hoogte Gilze-Rijen Storing.

Temperatuur- en waterchemie onderzoek van Edelman (2003), toont aan dat hierdoor infiltratie tot grote diepte kan plaatsvinden (zie figuur vorige sheet)

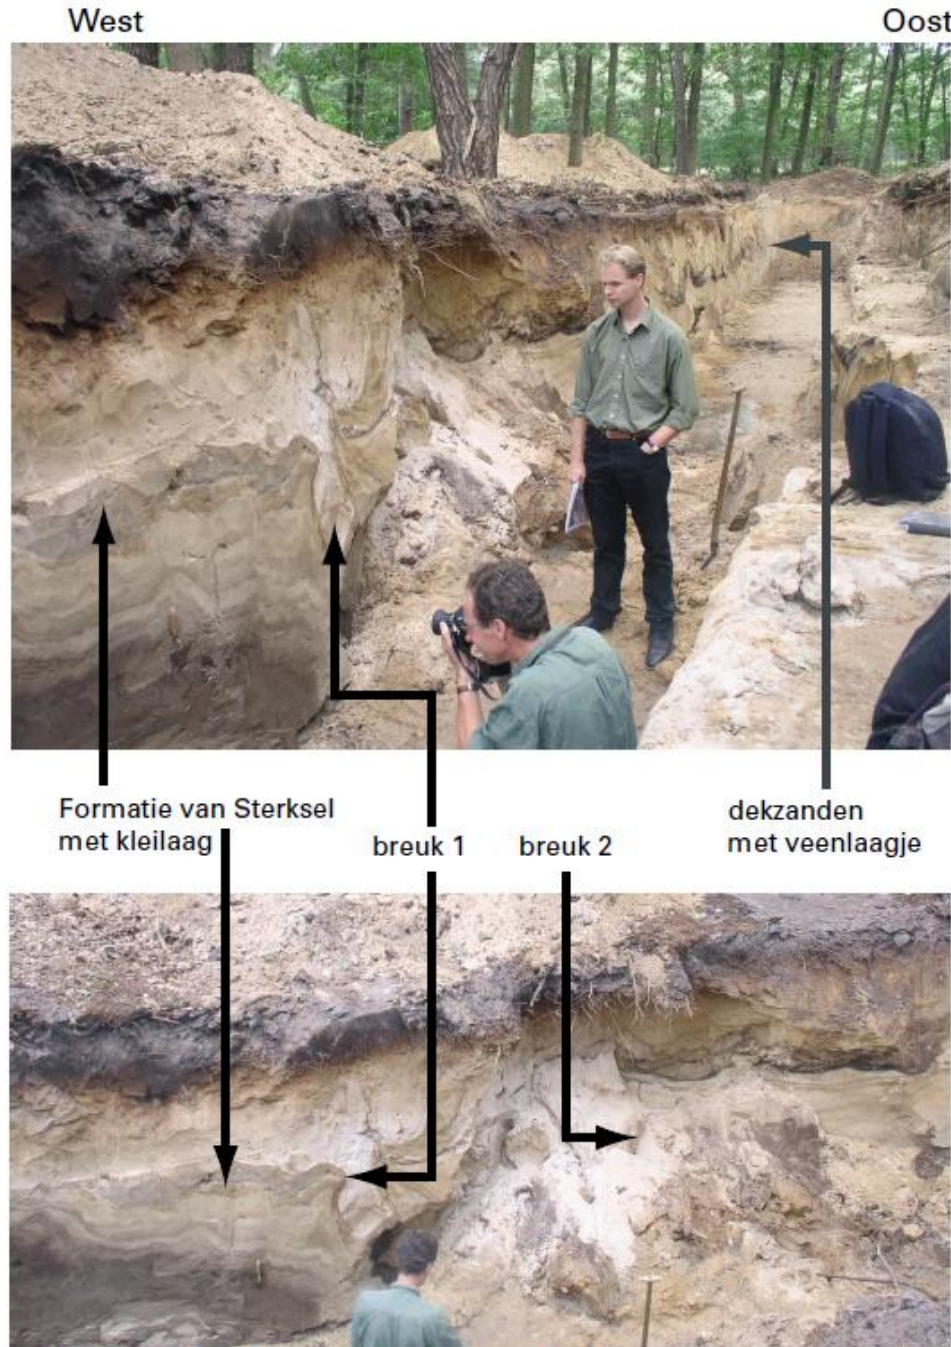
Abb. 2. Overzicht foto's van de sleuf. De sleuf is oost-west georiënteerd. De afgebeelde wand is de noordwand.

Profielkuil door Gilze-Rijen storing (zelfde breukcomplex als N69 trace), met verspringing van kleilagen, waartussen uitgelopen zand (preferente, sterke infiltratie).

Van Balen e.a. (2003) zien in Tilburg zelfs breuken op meters afstand van elkaar, waarlangs kleilagen zijn verschoven en preferente infiltratie stroming is ontstaan ;

In tegen stelling tot "wijst" werkt een breuk hier grondwaterstand verlagend; N69 ligt in het zelfde breuken complex als Tilburg (zie sheet 7, Feldbiss, Vessem, Gilze Rijen breuken)

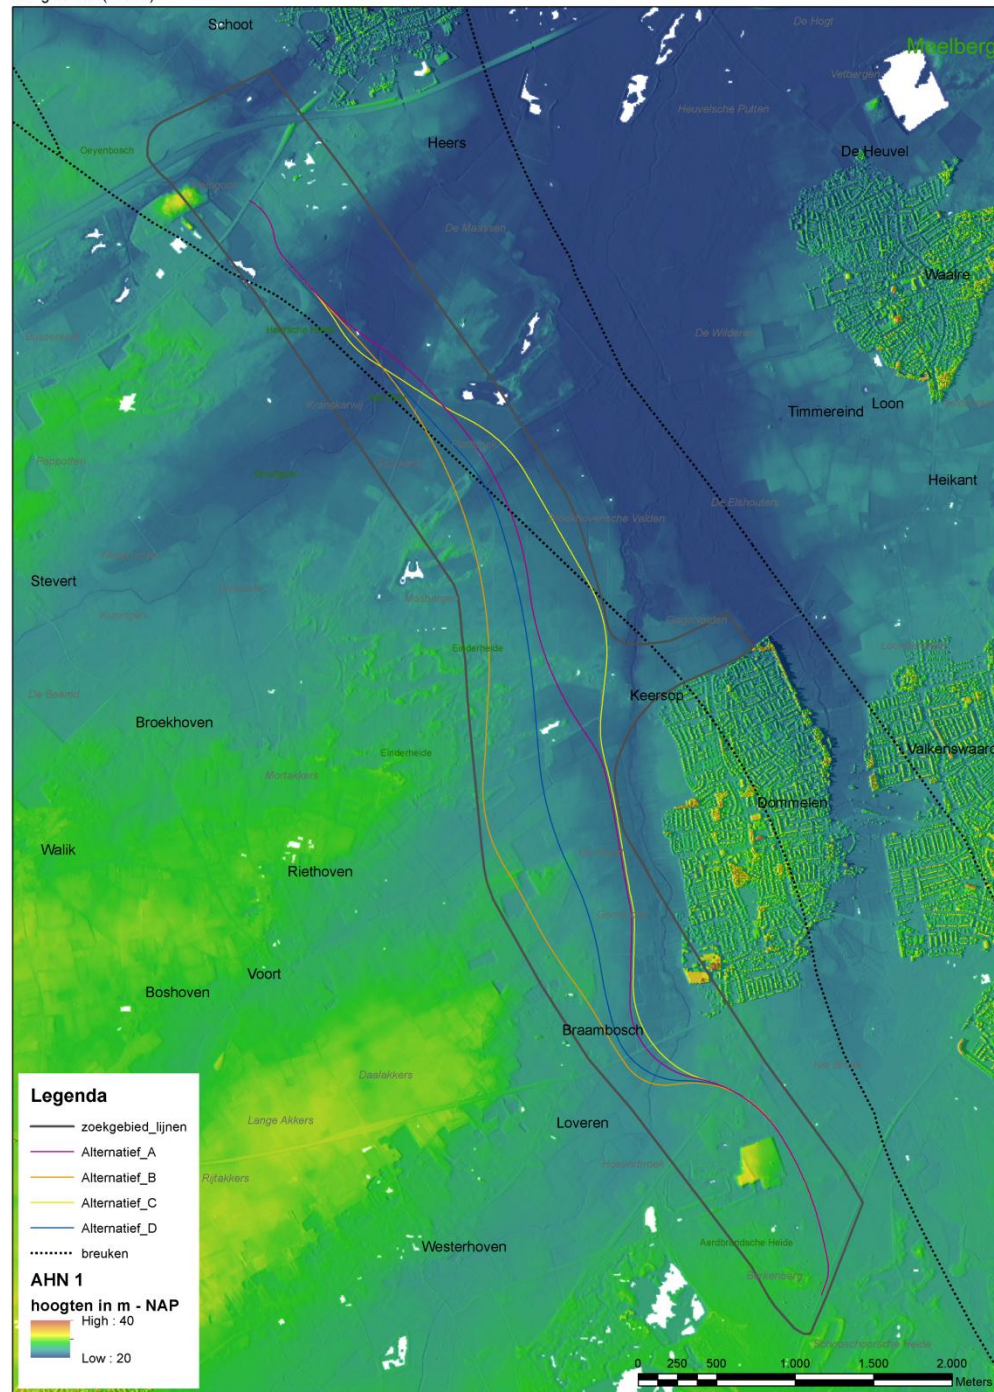
Hoogtekaart (AHN1)

- Gedetailleerde maaiveldhoogte informatie levert geen breukachtige sprongen op.
- In Oost-Brabant komt dat wel (maar niet altijd) voor. Zie hieronder maaiveldsprong bij peelrandbreuk Uden

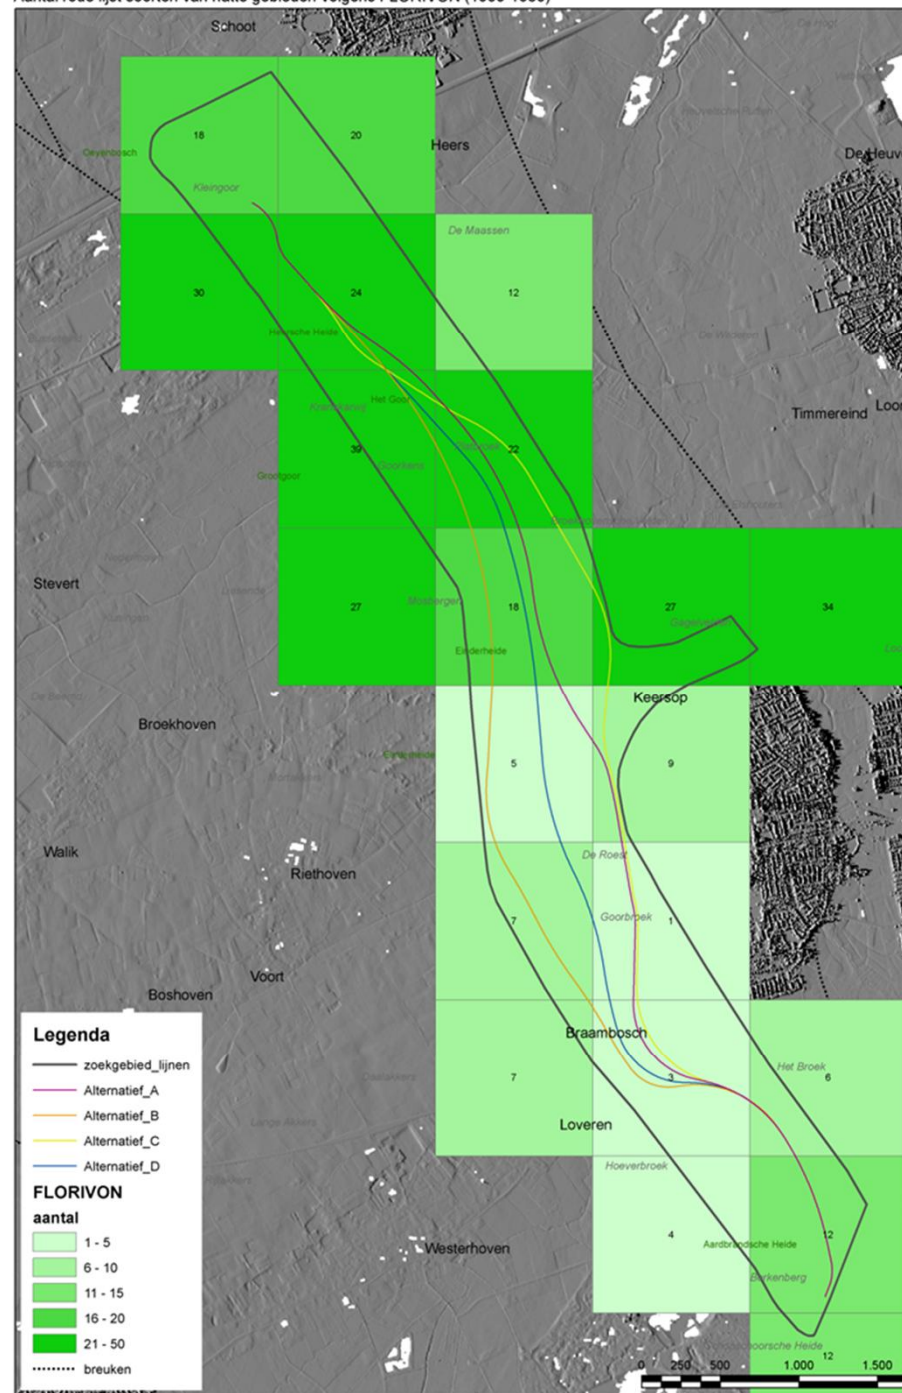
Aantal rode lijst soorten van natte gebieden volgens FLORIVON (1900-1950)

- Wijstgronden bezitten hoge natuurwaarden, met specifieke kwelindicatoren;
- Zowel historische database FLORIVON (1900-1950), als FLORBASE (1980-2000) leveren geen wijst indicaties voor het N69 gebied;
- Het recente N69 natuuronderzoek van Cools (2012) levert geen signalen;
- Dat gebied hoofdzakelijk een agrarische bestemming kent, kan een eventuele relatie tussen wijst en kwelindicatoren vertroebelen.

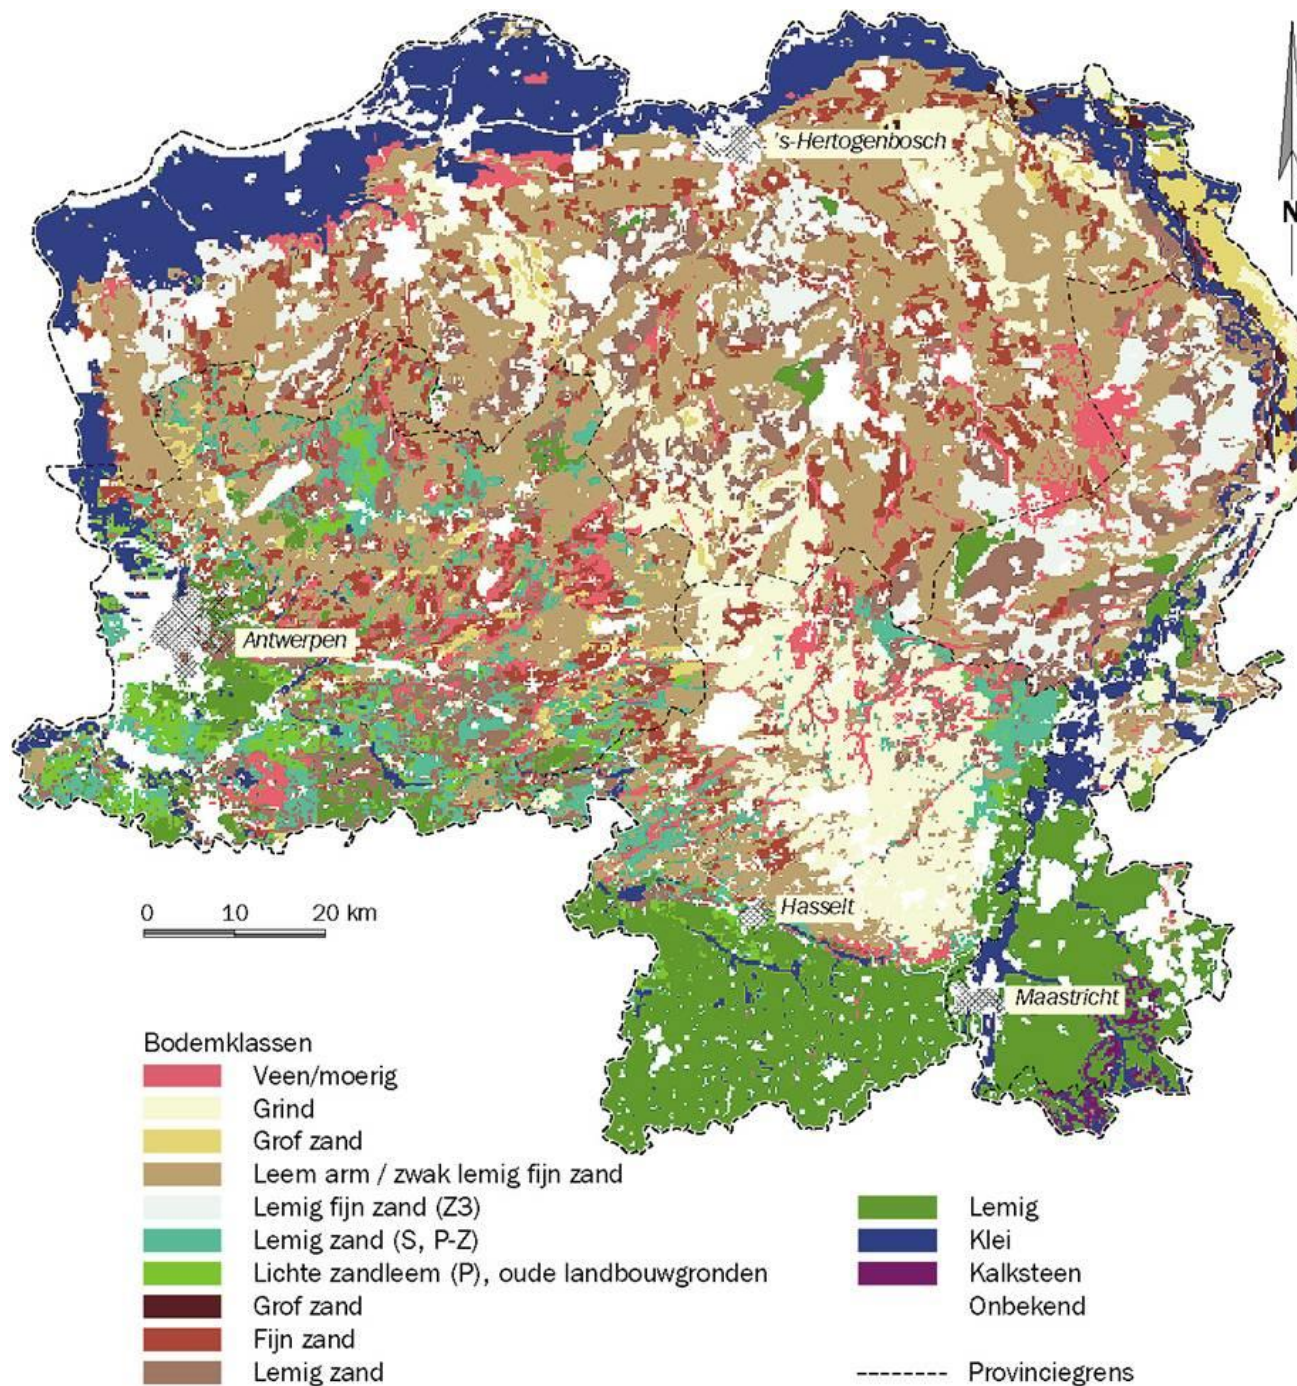
Lithologie (sedimenttype korrelgrootte), op basis van de bodemkaarten van Nederland en België. De kaarten tonen duidelijk de ligging van het grindrijke Kempisch Plateau, de hoge westelijke kant van ons studiegebied. Deze ondiepe ligging van grind werd door ons gebruikt om de breuk te karteren.

- Deze kaarten geven geen wijst achtige structuren, zoals in Oost-Brabant wel zichtbaar zijn;
- De geomorfologische kaart toont wel de lithologische breukgrens in het studiegebied: de overgang van grofzandige afzettingen aan maaiveld, naar fijnkorrelige zanden aan de oostzijde van de breuk;
- Er is (in tegenstelling tot Uden) sprake van een geleidelijke overgang van grofzandige afzettingen naar fijnkorrelige zanden aan de oostzijde van de breuk.
