# Geologische breuken langs het N69 tracé?

27 april 2013

*Roelof Stuurman (Deltares, grondwater),*

## 2: Geohydrologisch onderzoek Westparallel N69 (bureaustudie)

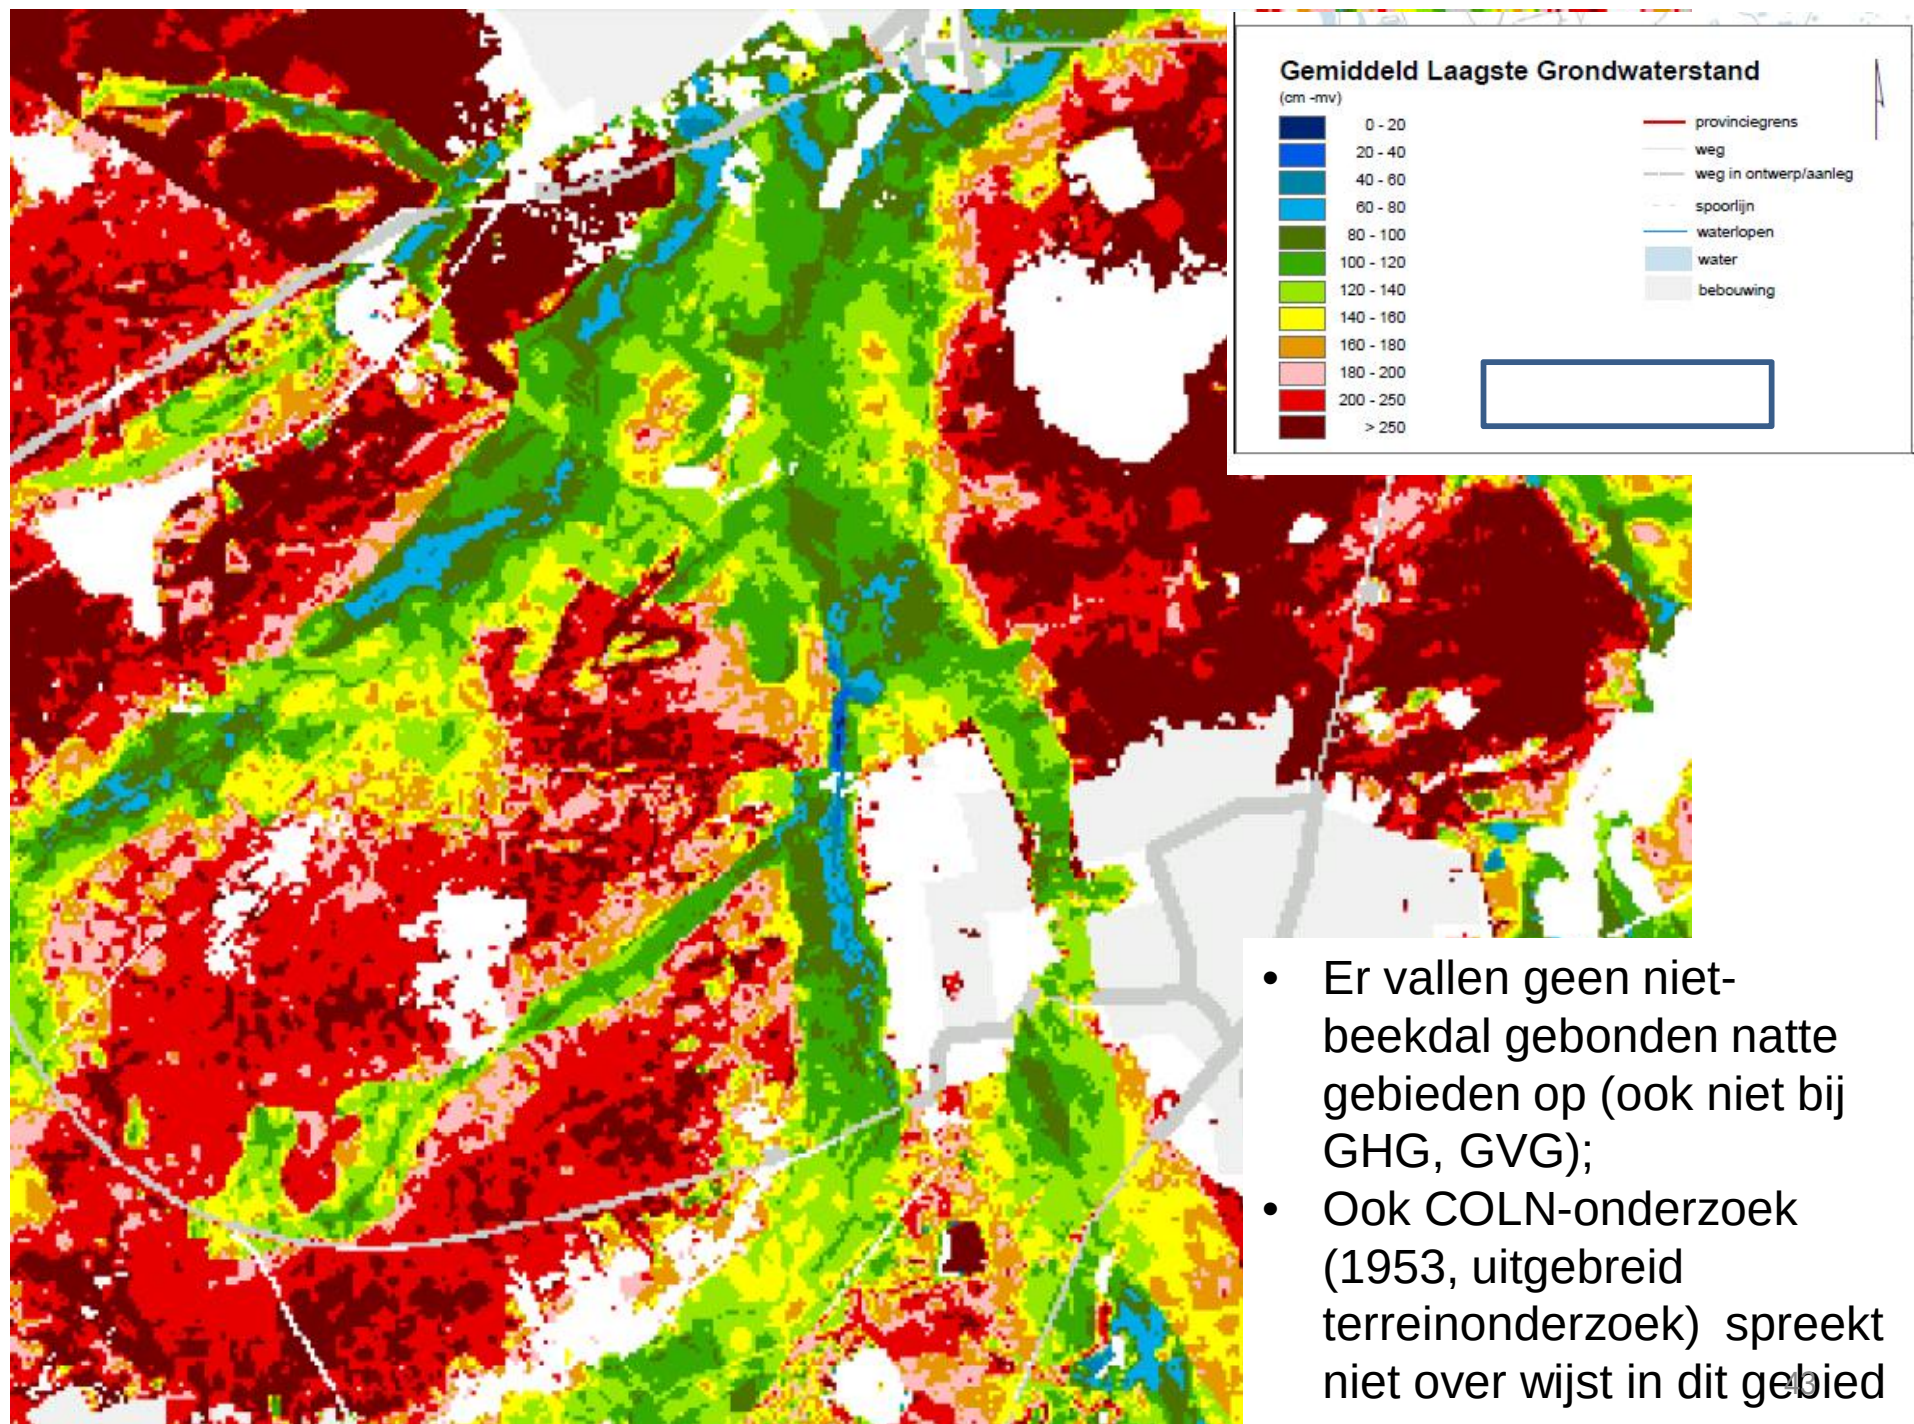
Geomorfologische kaart  
(legenda niet beschikbaar)

- Deze kaarten geven geen wijst achtige structuren, zoals in Oost-Brabant wel zichtbaar zijn;
- De geomorfologische kaart toont wel de lithologische breukgrens in het studiegebied: de overgang van grofzandige afzettingen aan maaiveld, naar fijnkorrelige zanden aan de oostzijde van de breuk;
- Er is (in tegenstelling tot Uden) sprake van een geleidelijke overgang van grofzandige afzettingen naar fijnkorrelige zanden aan de oostzijde van de breuk.

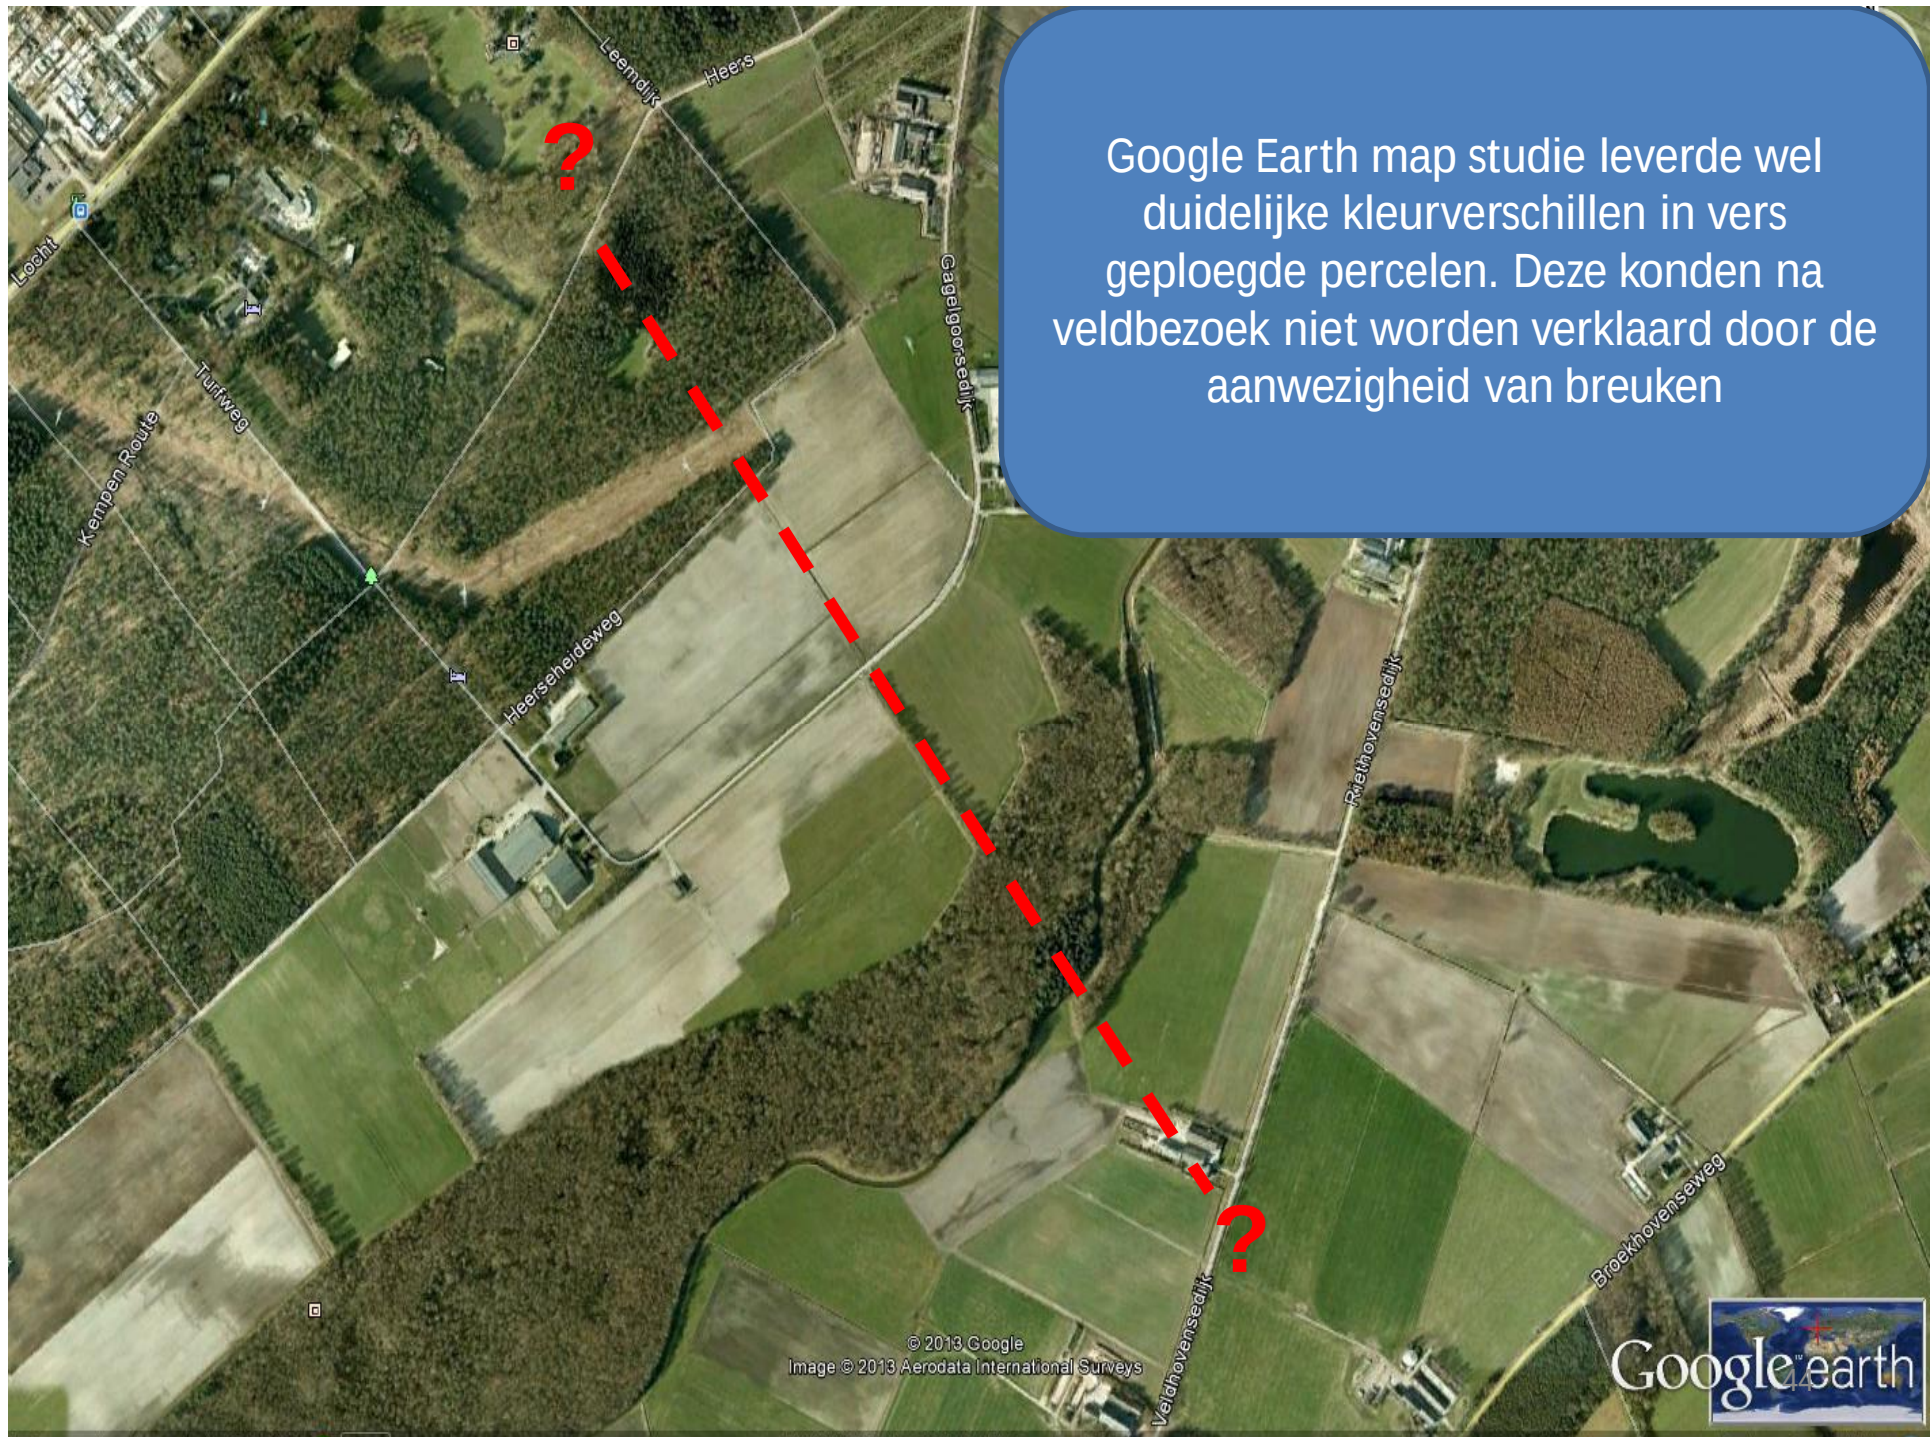
Google Earth map studie leverde wel duidelijke kleurverschillen in vers geploegde percelen. Deze konden na veldbezoek niet worden verklaard door de aanwezigheid van breuken

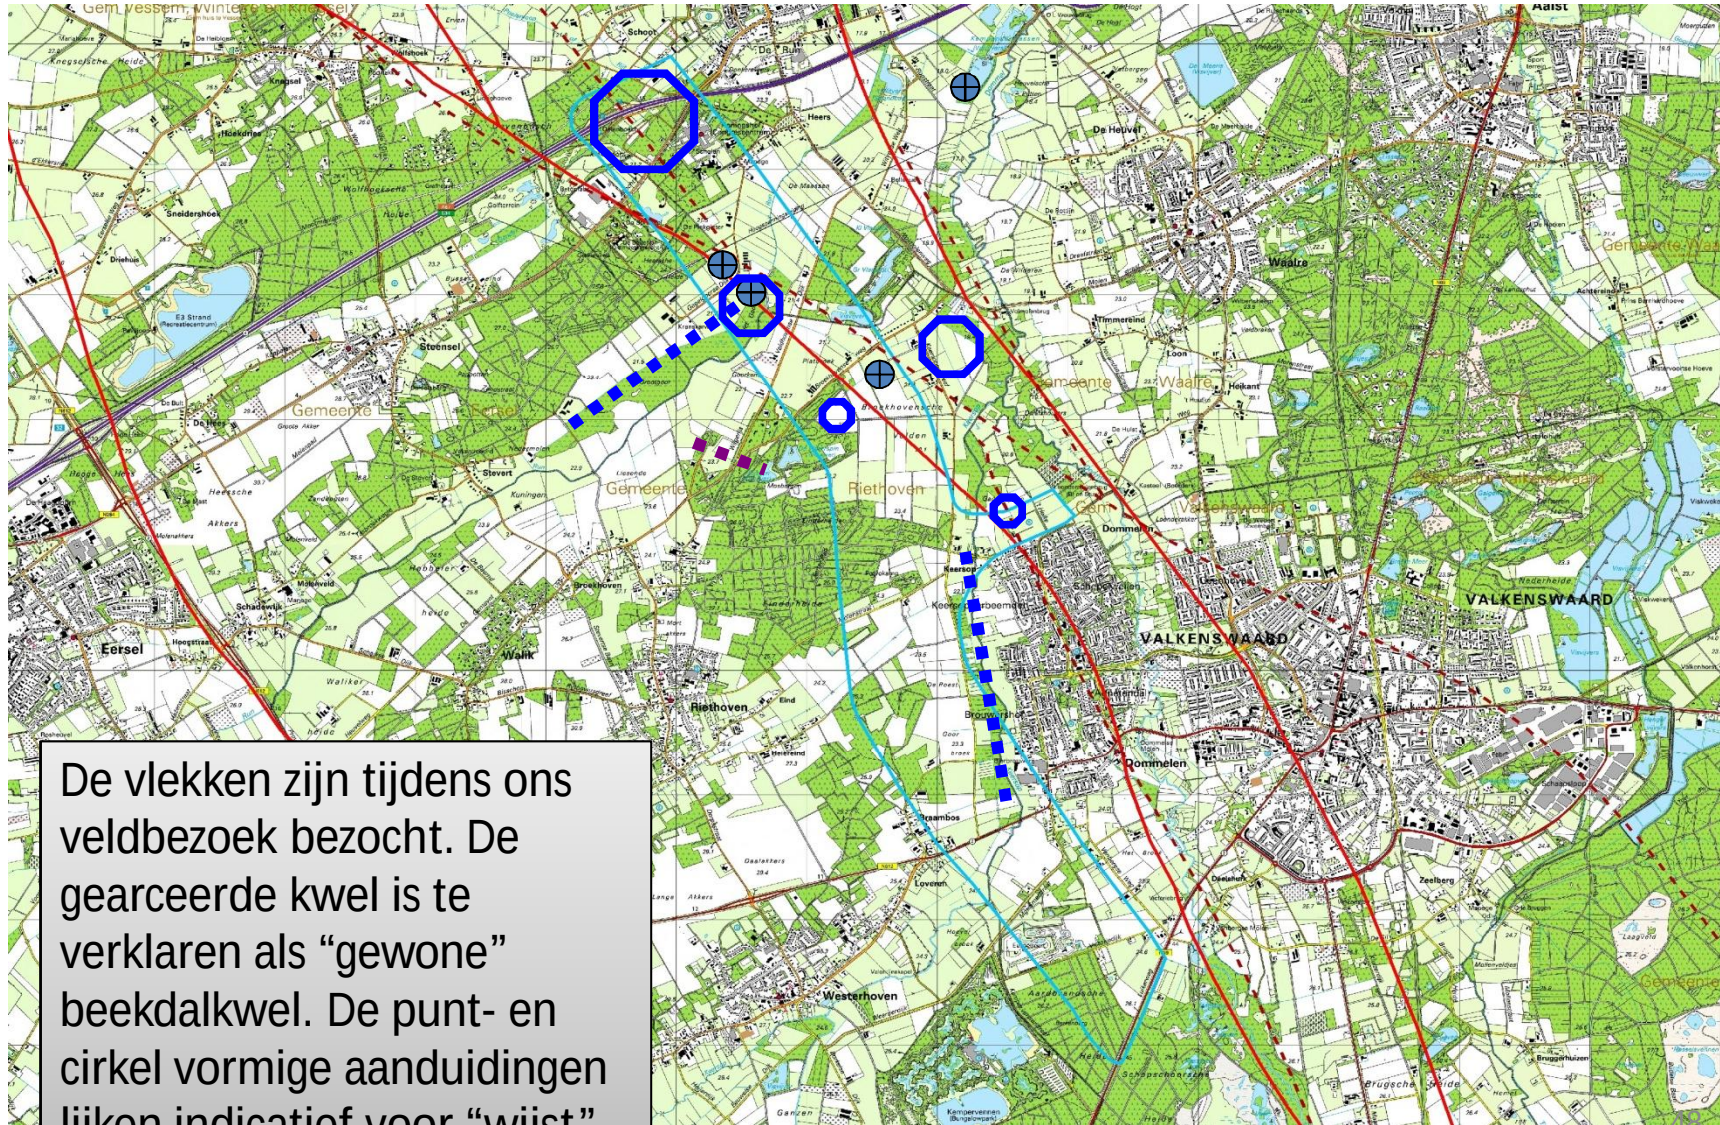
# Kwel indicatie Vlekkenkaart (op basis gebiedskennis, workshop)

De vlekken zijn tijdens ons veldbezoek bezocht. De gearceerde kwel is te verklaren als “gewone” beekdalkwel. De punt- en cirkel vormige aanduidingen lijken indicatief voor “wijst”

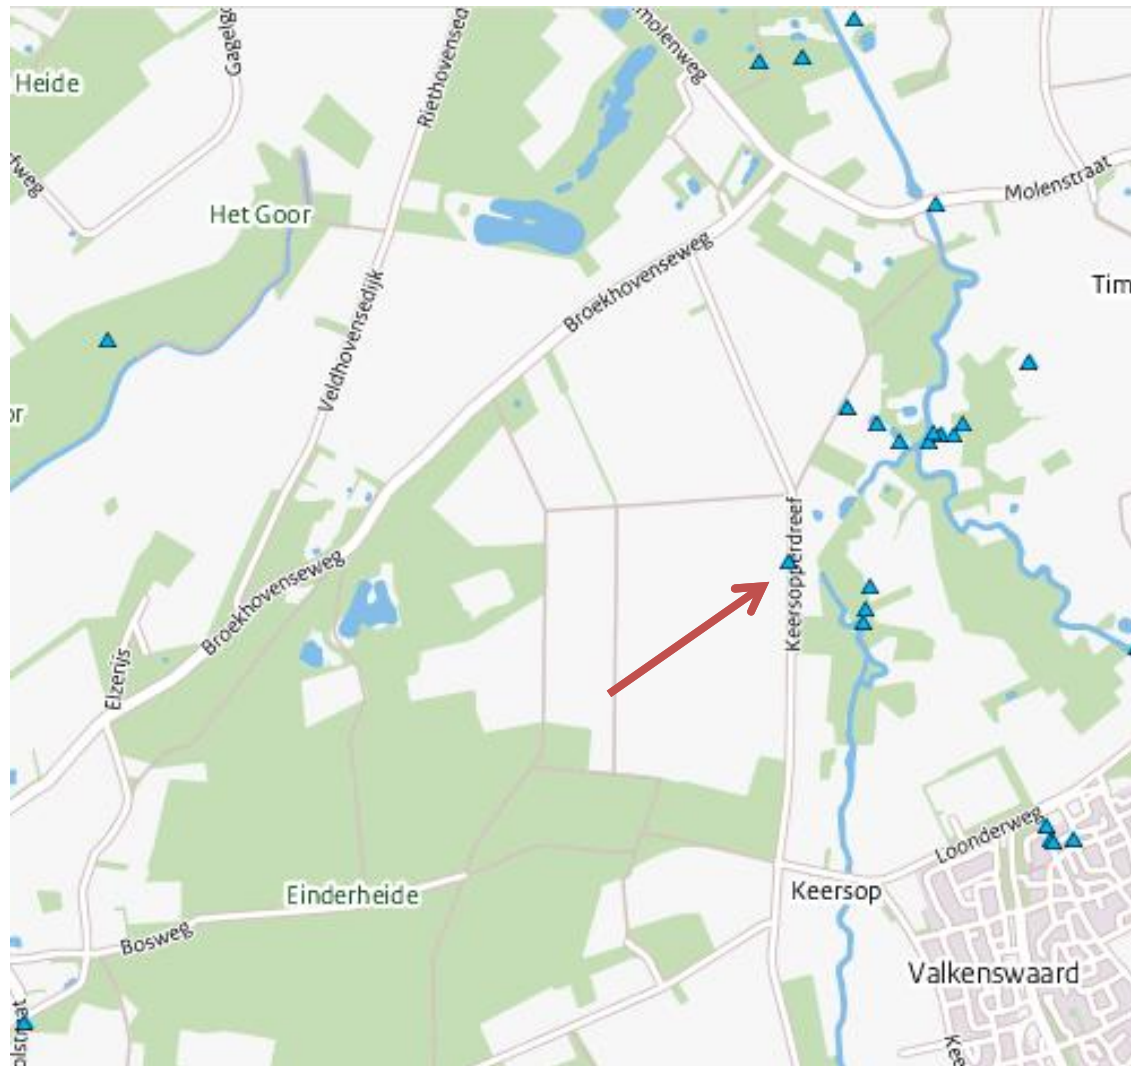
# Slechts 1 grondwatermeetpunt beschikbaar

In het zoekgebied is slechts 1 meetpunt beschikbaar (zie pijl). Deze metingen geven geen relevante informatie op.

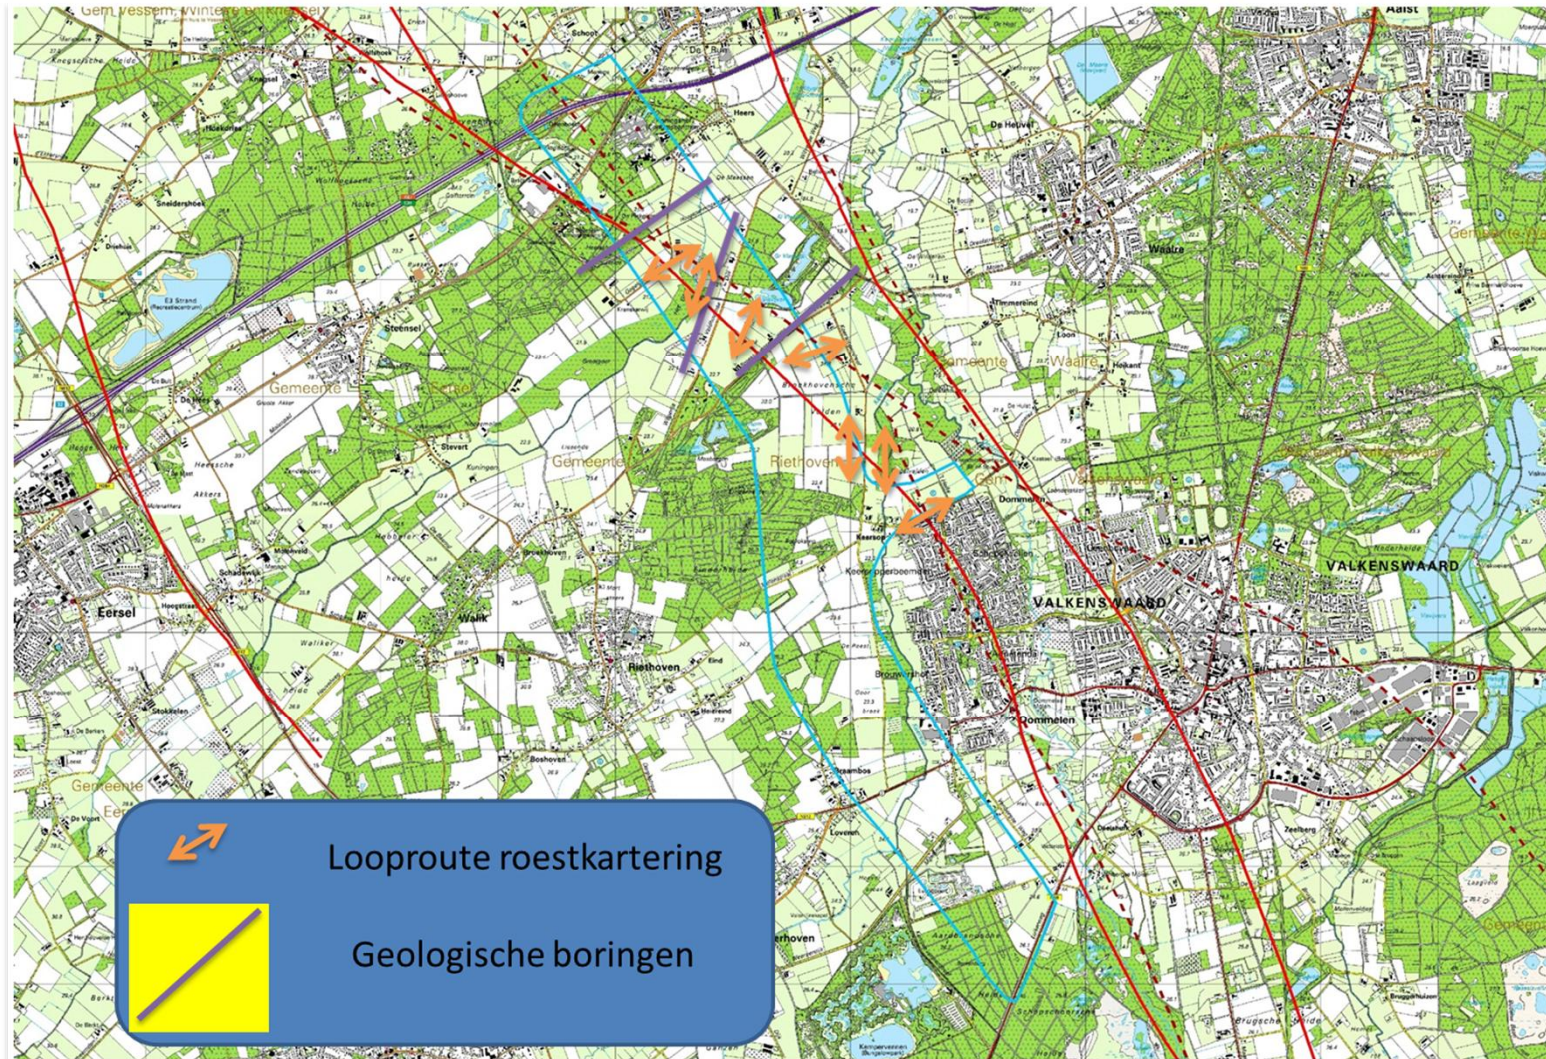
# Ligging profiellijnen en looproutes

- Nadat op basis van bestaande boringen en seismische data de breuken in kaart zijn gebracht, zijn 3 profielen (loodrecht op de breuken) aangegeven, waarlangs verschillende ca. 5 meter diepe boringen zijn uitgevoerd (zie volgende sheet);
  - De doelen zijn:
    1. Verificatie en precisering van de ligging van de breuken;
    2. Bepalen van de grondwaterstand (actueel, GLG, GHG)
    3. Verschillen in grondwater-standen tussen de boorlocaties
- Tevens zijn looproutes langs waterlopen in kaart gebracht;
  - De doelen zijn:
    1. De waterbodem bestuderen op kwelkarakteristieken (bodem borrelen, snelle toename afvoer/stroming);
    2. De kleur van het water bestuderen, ijzer of geen ijzer?

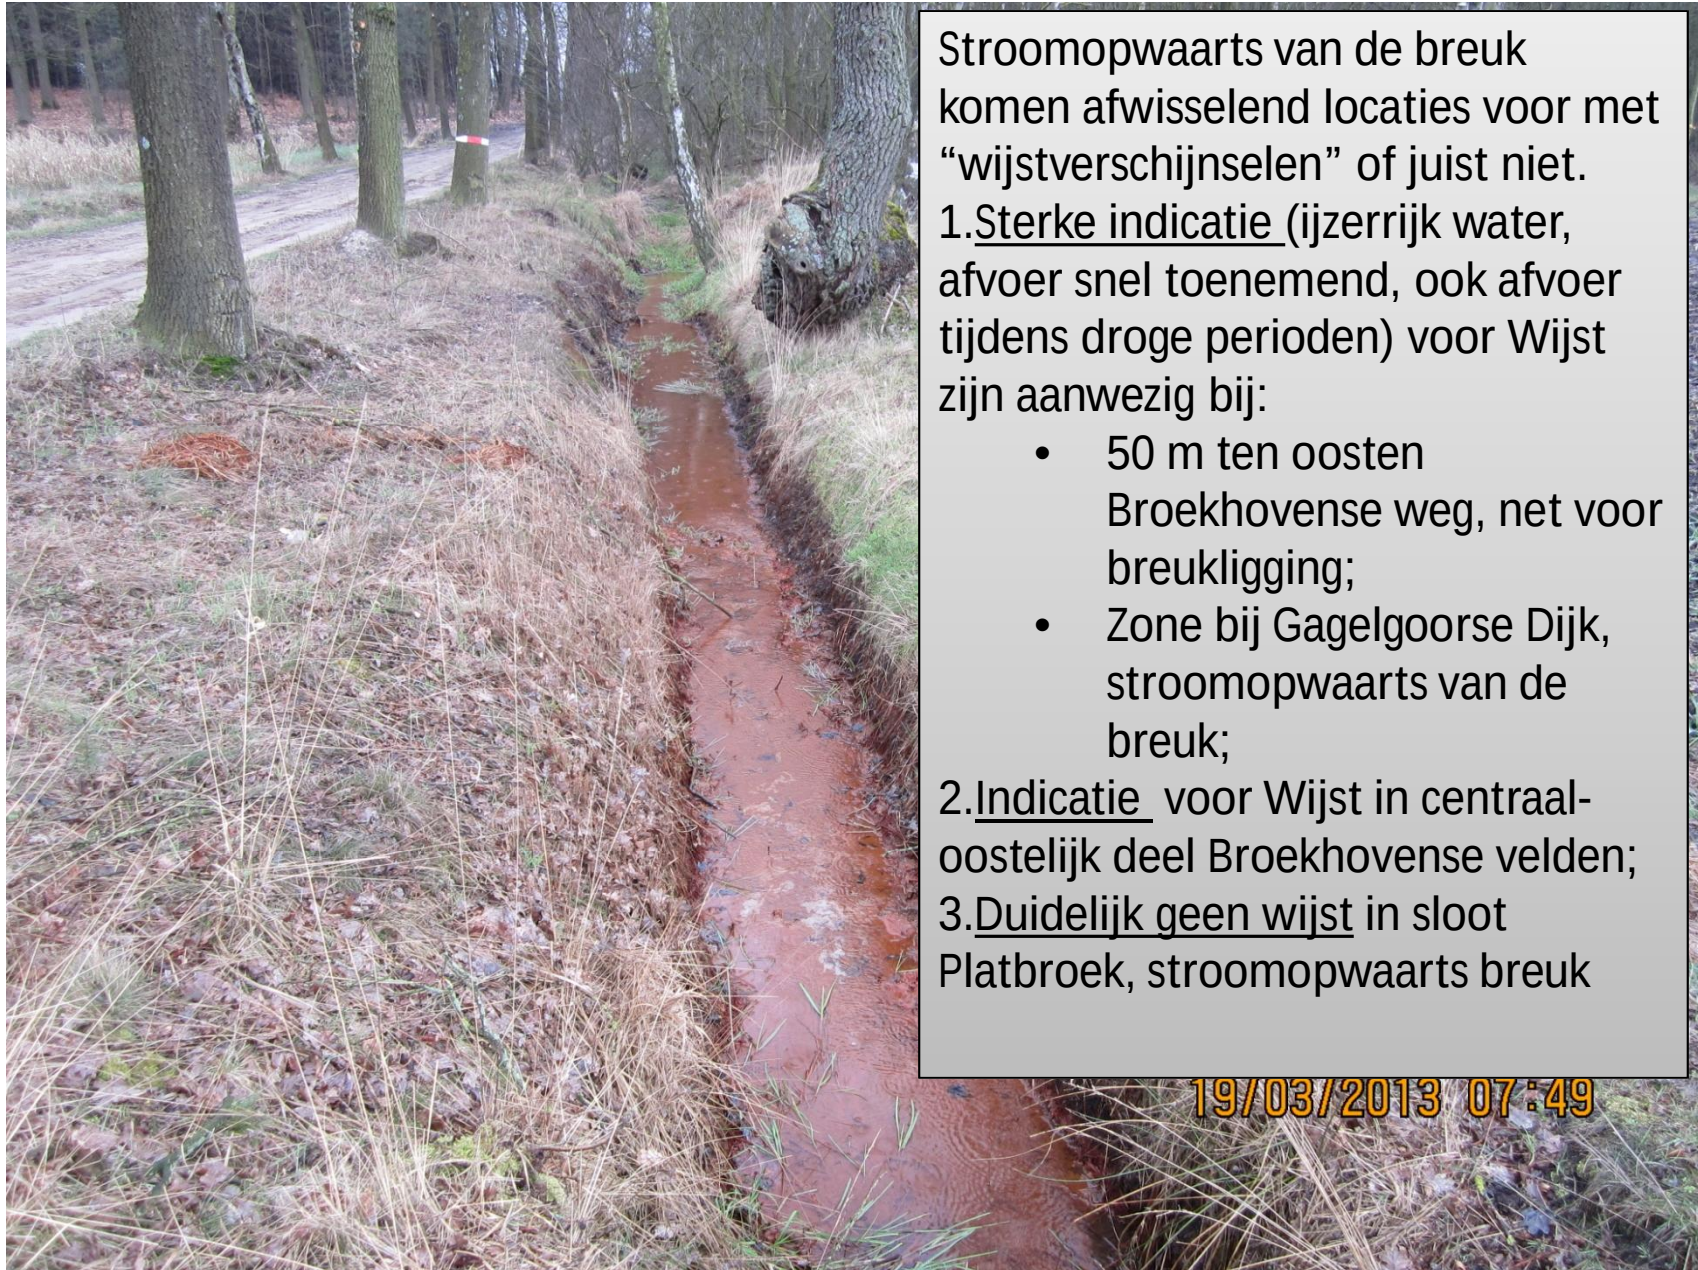
# Resultaat roest lopen

Stroomopwaarts van de breuk komen afwisselend locaties voor met “wijstverschijnselen” of juist niet.

1. Sterke indicatie (ijzerrijk water, afvoer snel toenemend, ook afvoer tijdens droge perioden) voor Wijst zijn aanwezig bij:

- 50 m ten oosten Broekhovense weg, net voor breukligging;
- Zone bij Gagelgoorse Dijk, stroomopwaarts van de breuk;

2. Indicatie voor Wijst in centraal-oostelijk deel Broekhovense velden;

3. Duidelijk geen wijst in sloot Platbroek, stroomopwaarts breuk

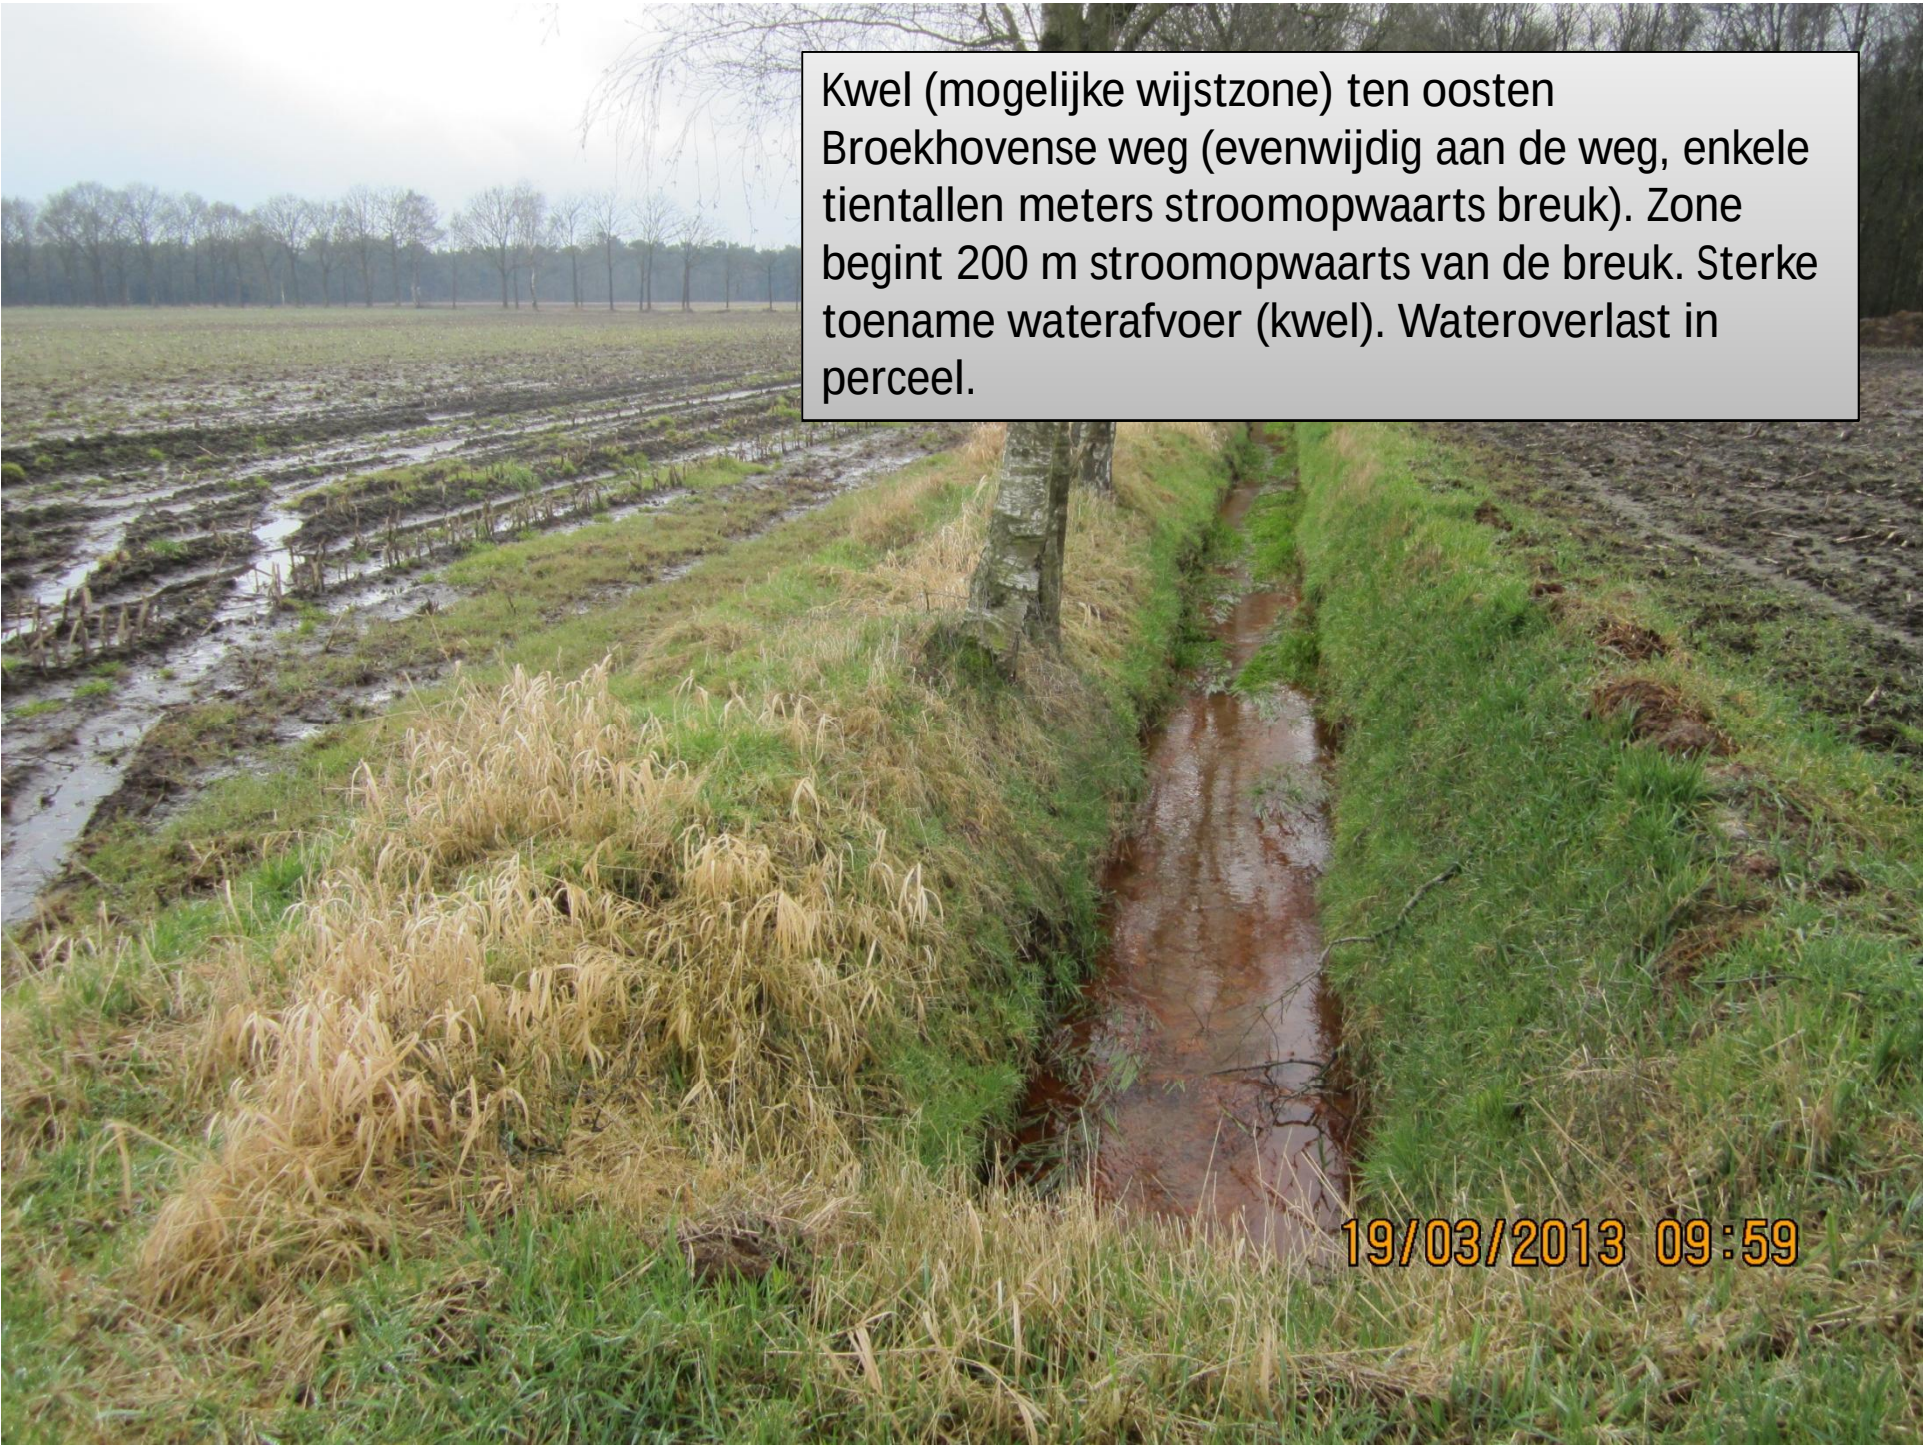
Kwel (mogelijke wijstzone) ten oosten  
Broekhovense weg (evenwijdig aan de weg, enkele  
tientallen meters stroomopwaarts breuk). Zone  
begint 200 m stroomopwaarts van de breuk. Sterke  
toename waterafvoer (kwel). Wateroverlast in  
perceel.

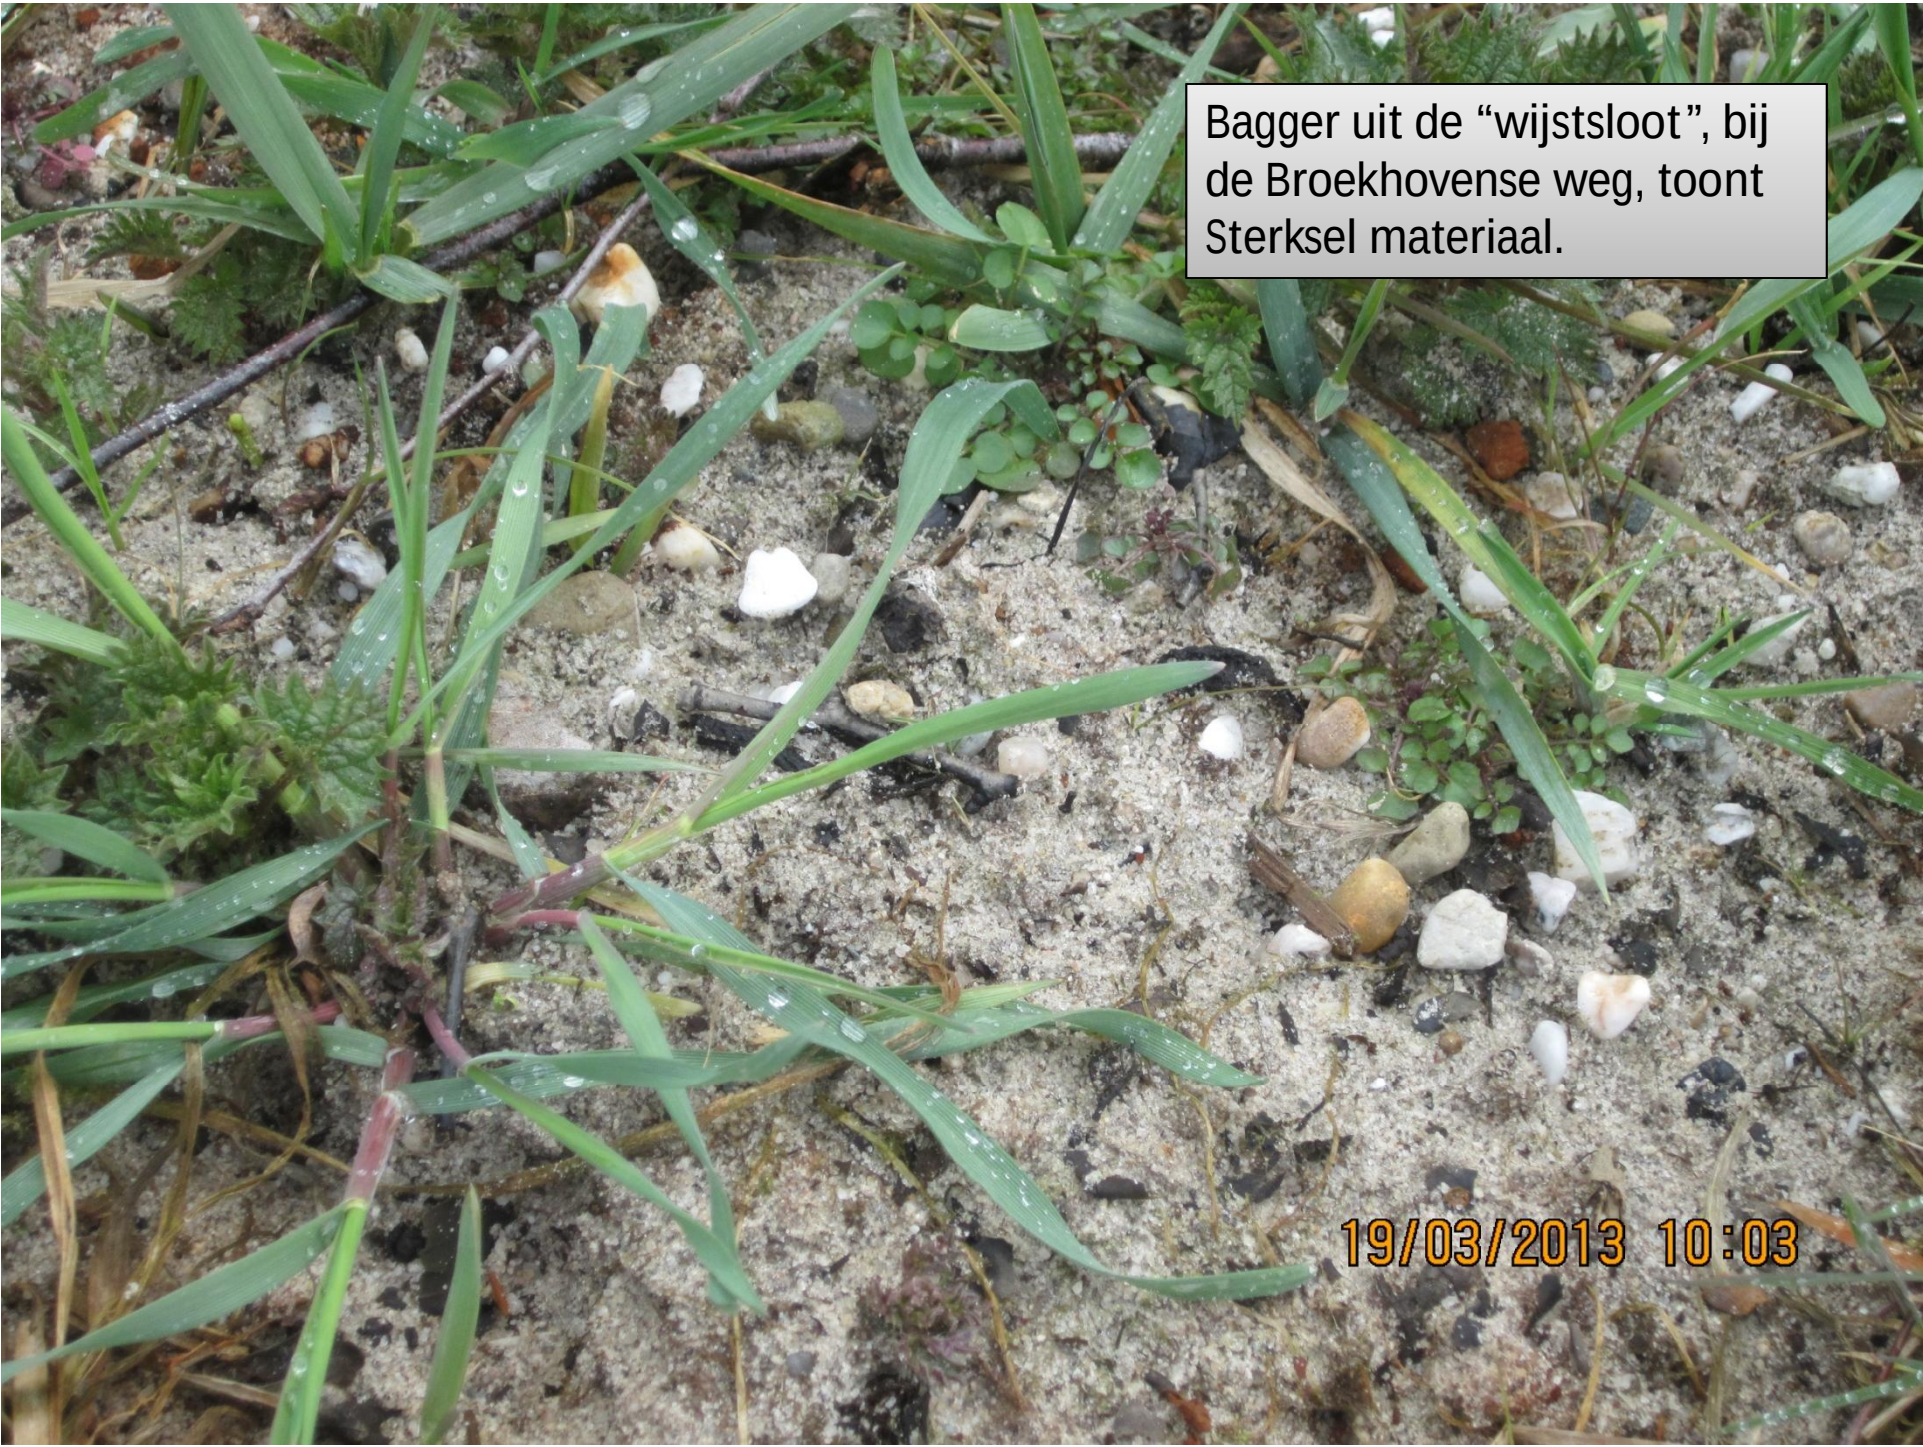
Bagger uit de “wijstsloot”, bij  
de Broekhovense weg, toont  
Sterksel materiaal.

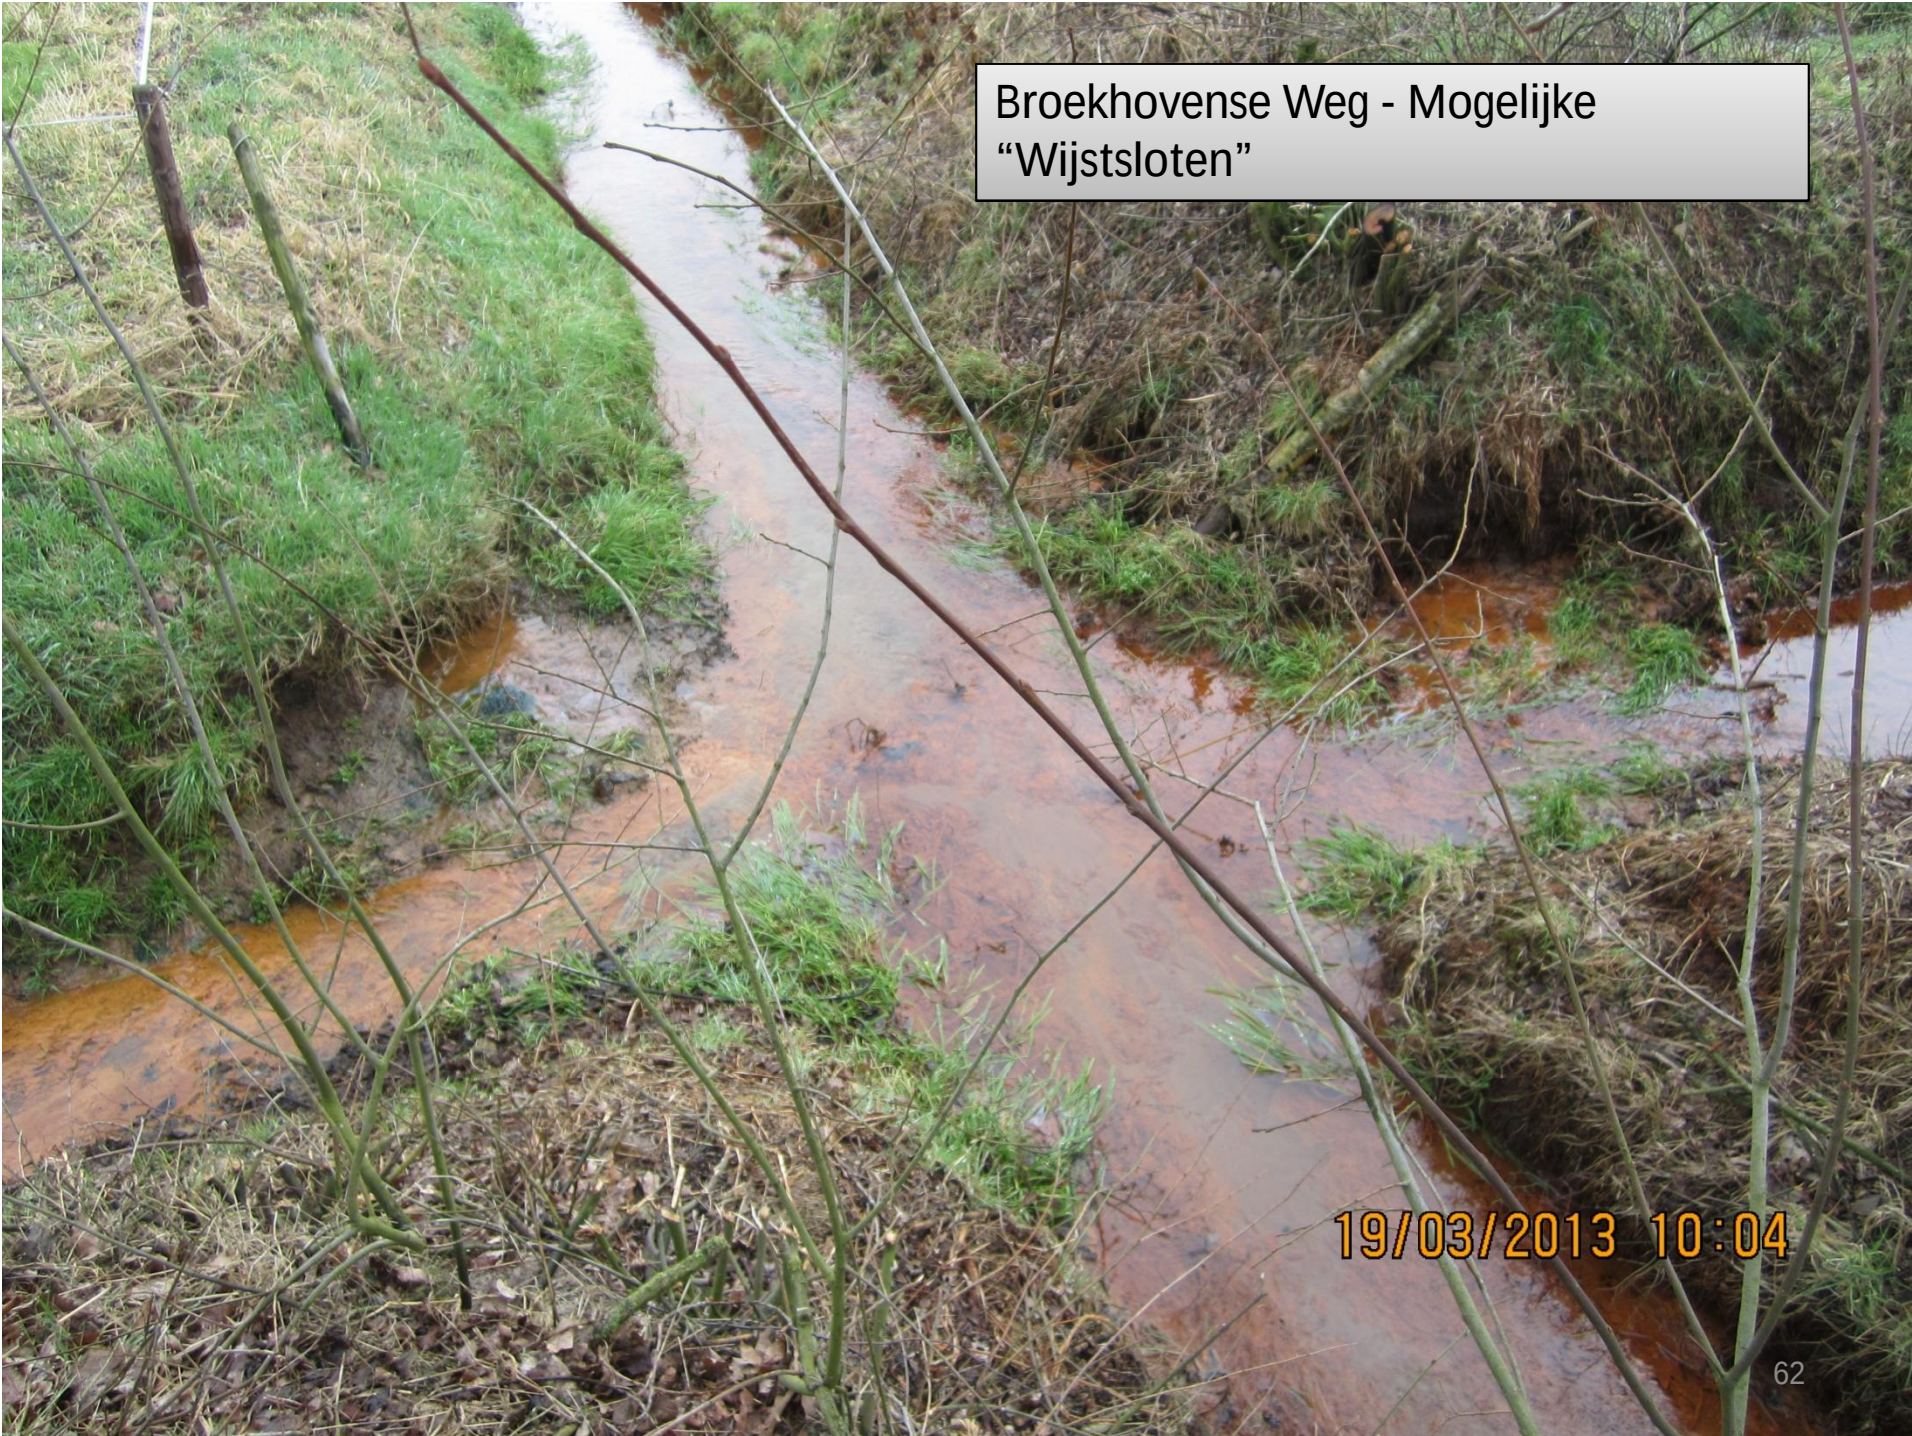
Broekhovense Weg - Mogelijke  
“Wijstsloten”

Sloot Broekhovense weg. Sterke kwel wordt zichtbaar door (1) roest, (2) stroomribbels in sloot en (3) noodzaak beschoeiing en (4) stroming door en over de beschoeiing.
