# Geologische breuken langs het N69 tracé?

27 april 2013

*Roelof Stuurman (Deltares, grondwater),*

## 2: Geohydrologisch onderzoek Westparallel N69 (bureaustudie)

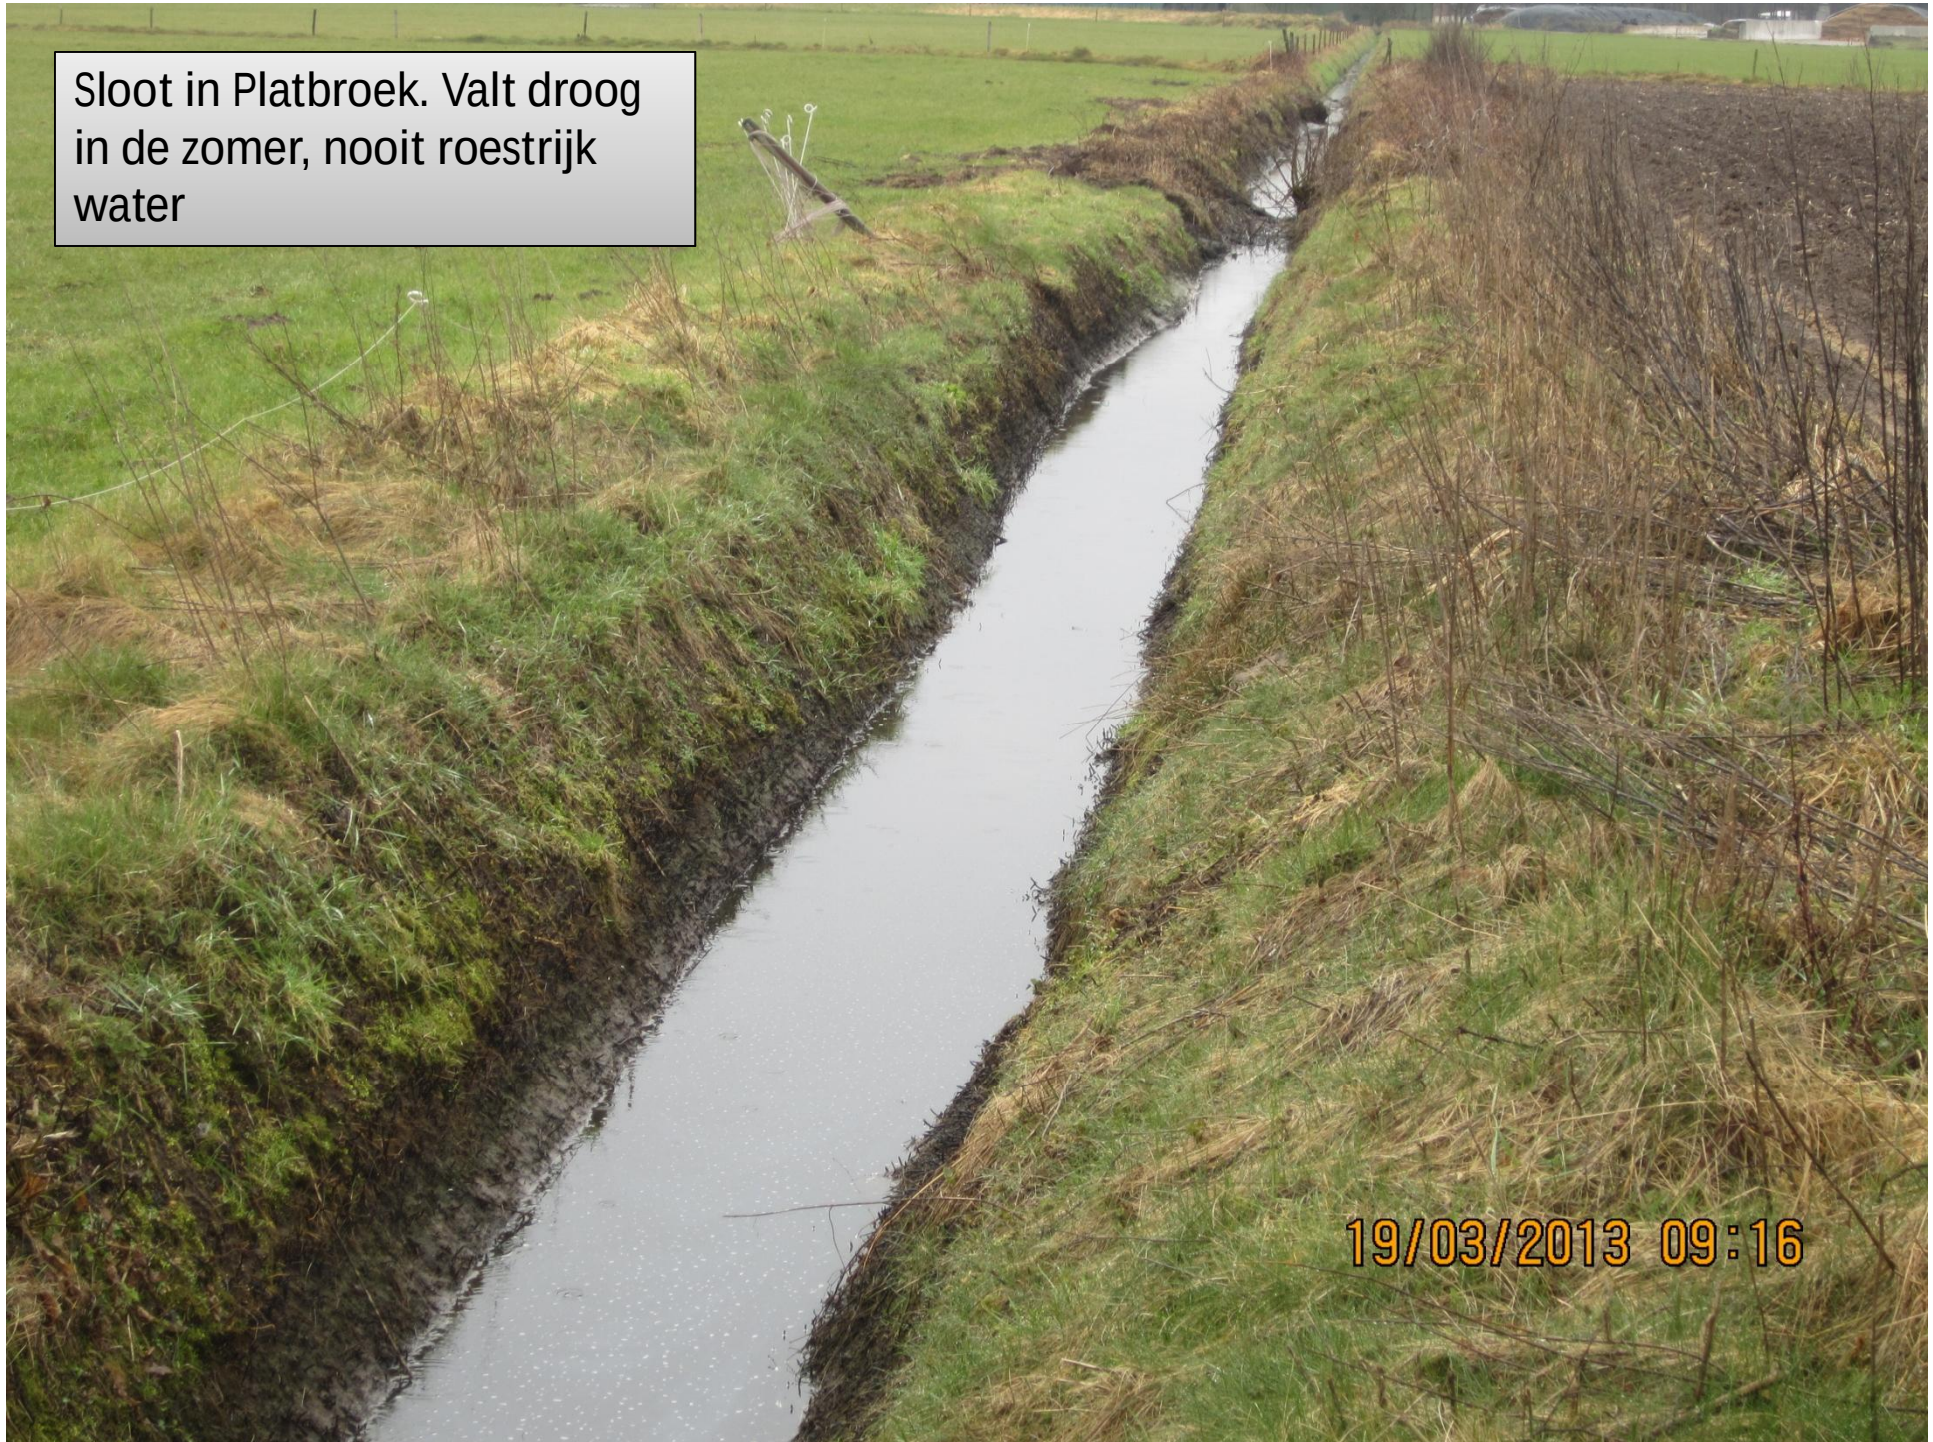
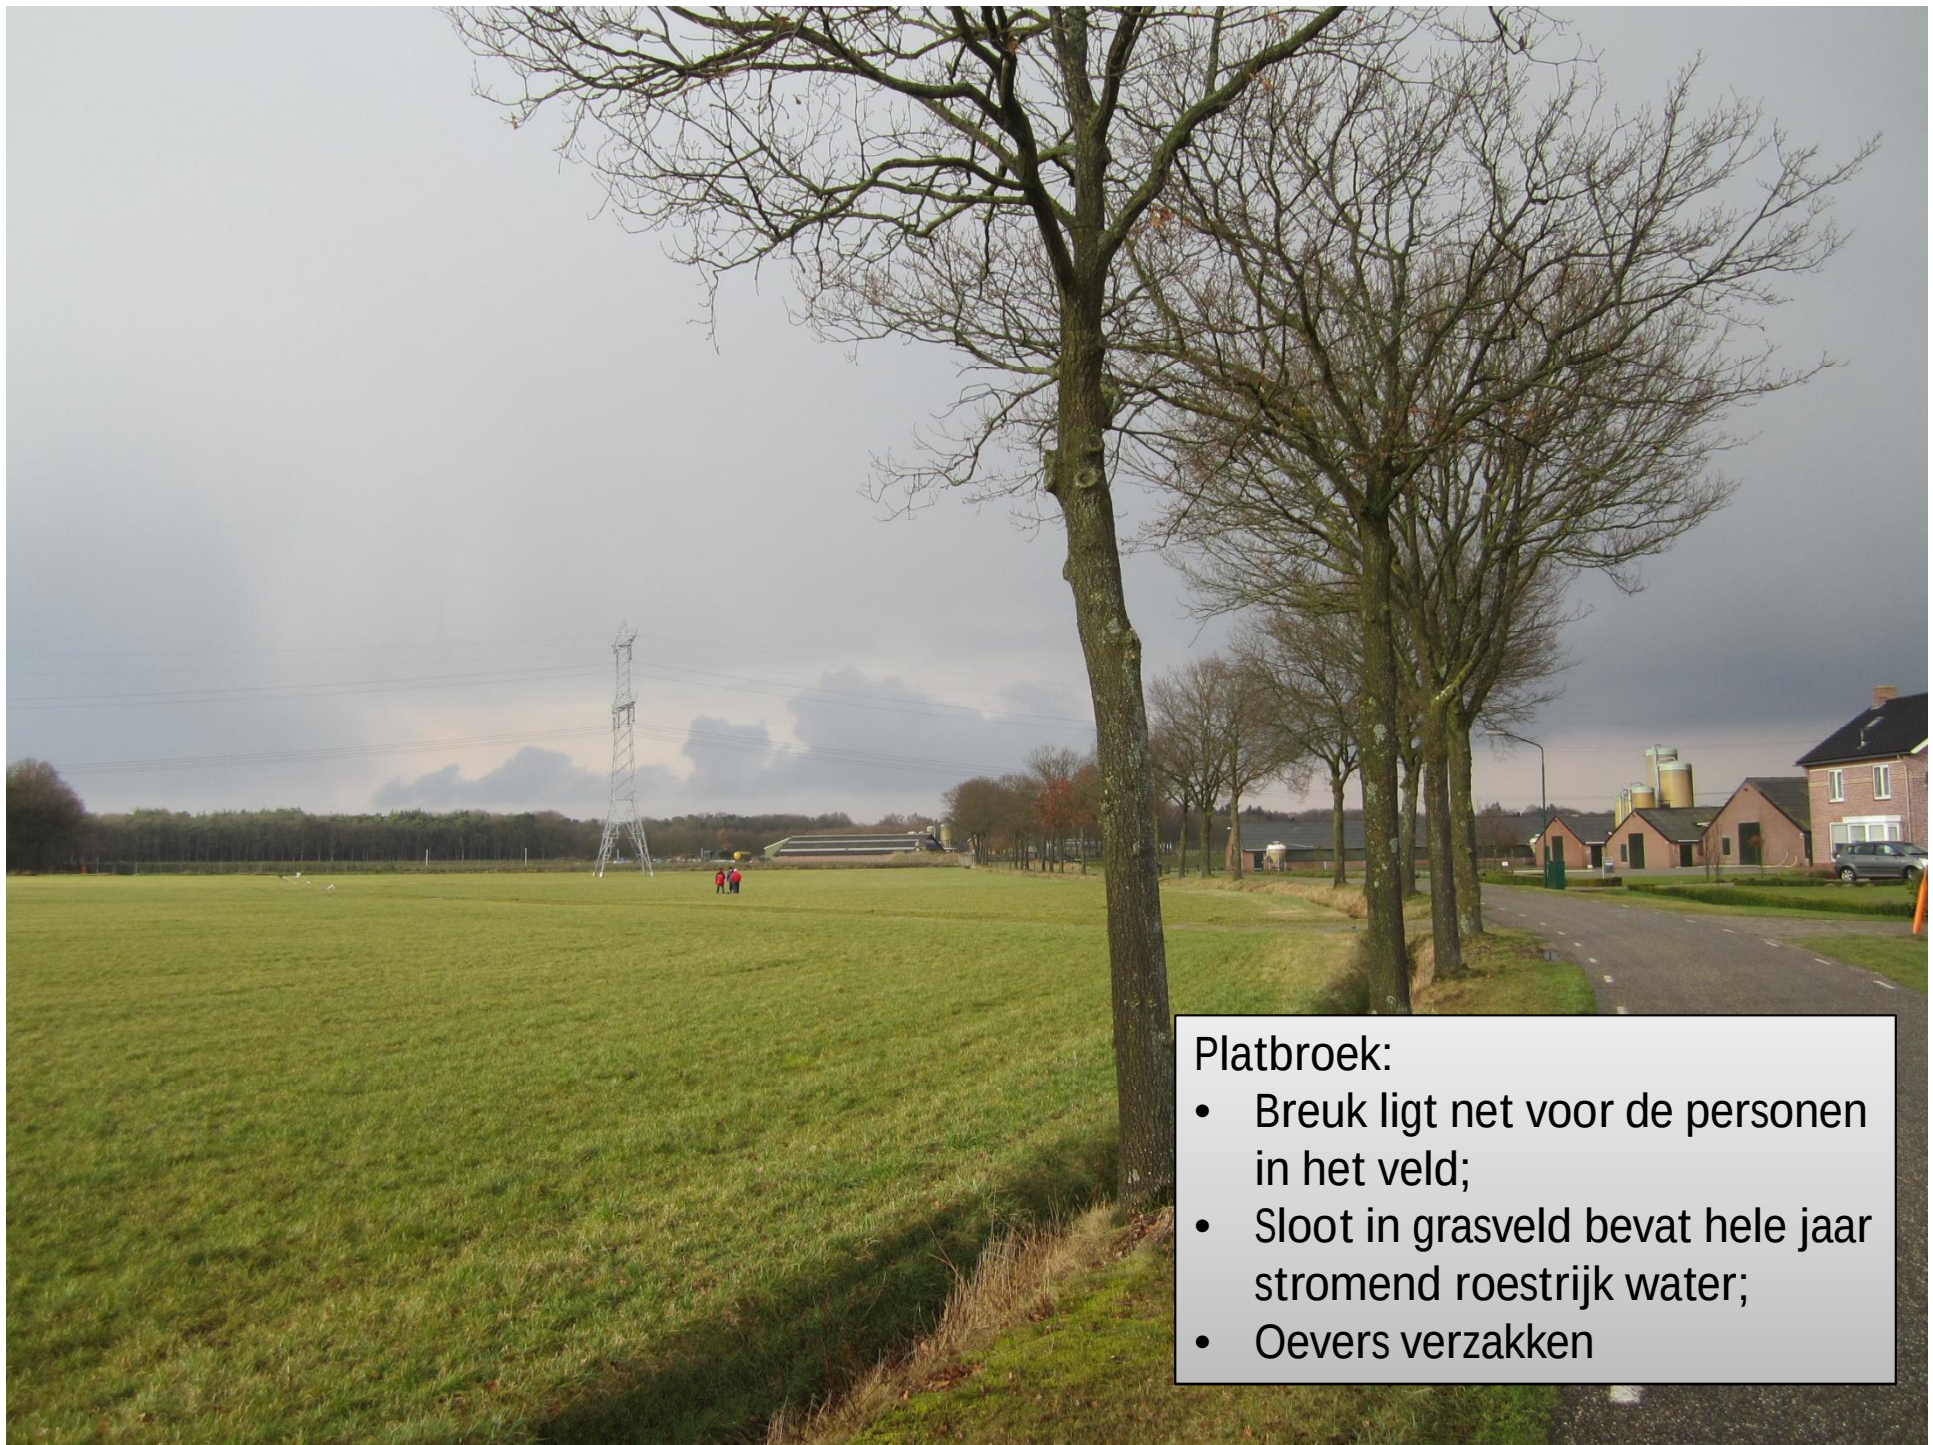
**Platbroek:**

Sloot in Platbroek. Valt droog  
in de zomer, nooit roestrijk  
water

- Breuk ligt net voor de personen in het veld;
- Sloot in grasveld bevat hele jaar stromend roestrijk water;
- Oevers verzakken

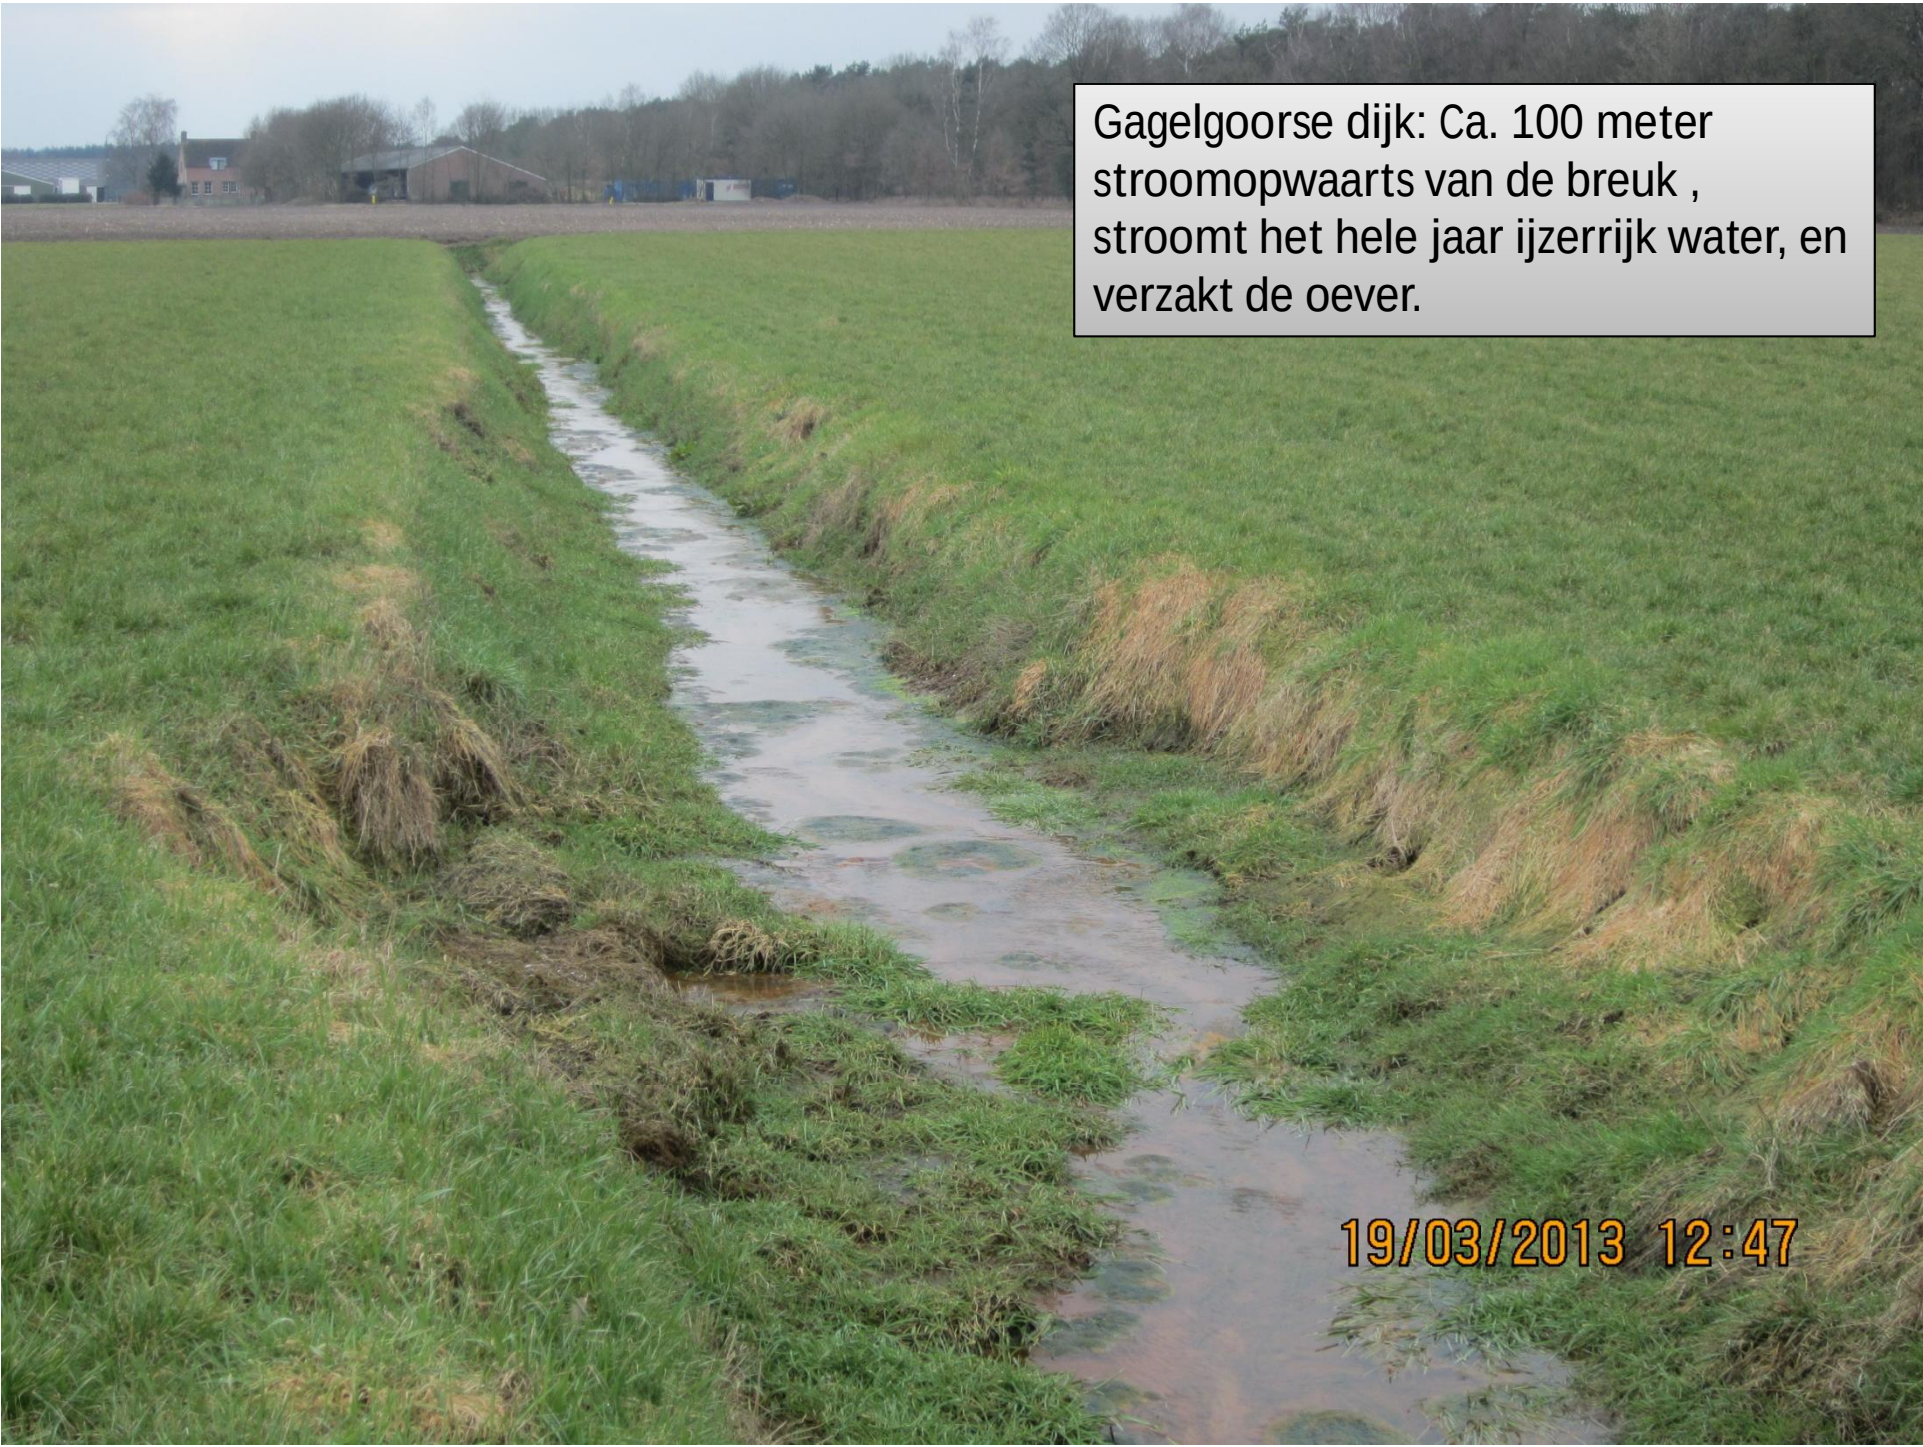
Gagelgoorse dijk: Ca. 100 meter  
stroomopwaarts van de breuk ,  
stroomt het hele jaar ijzerrijk water, en  
verzakt de oever.

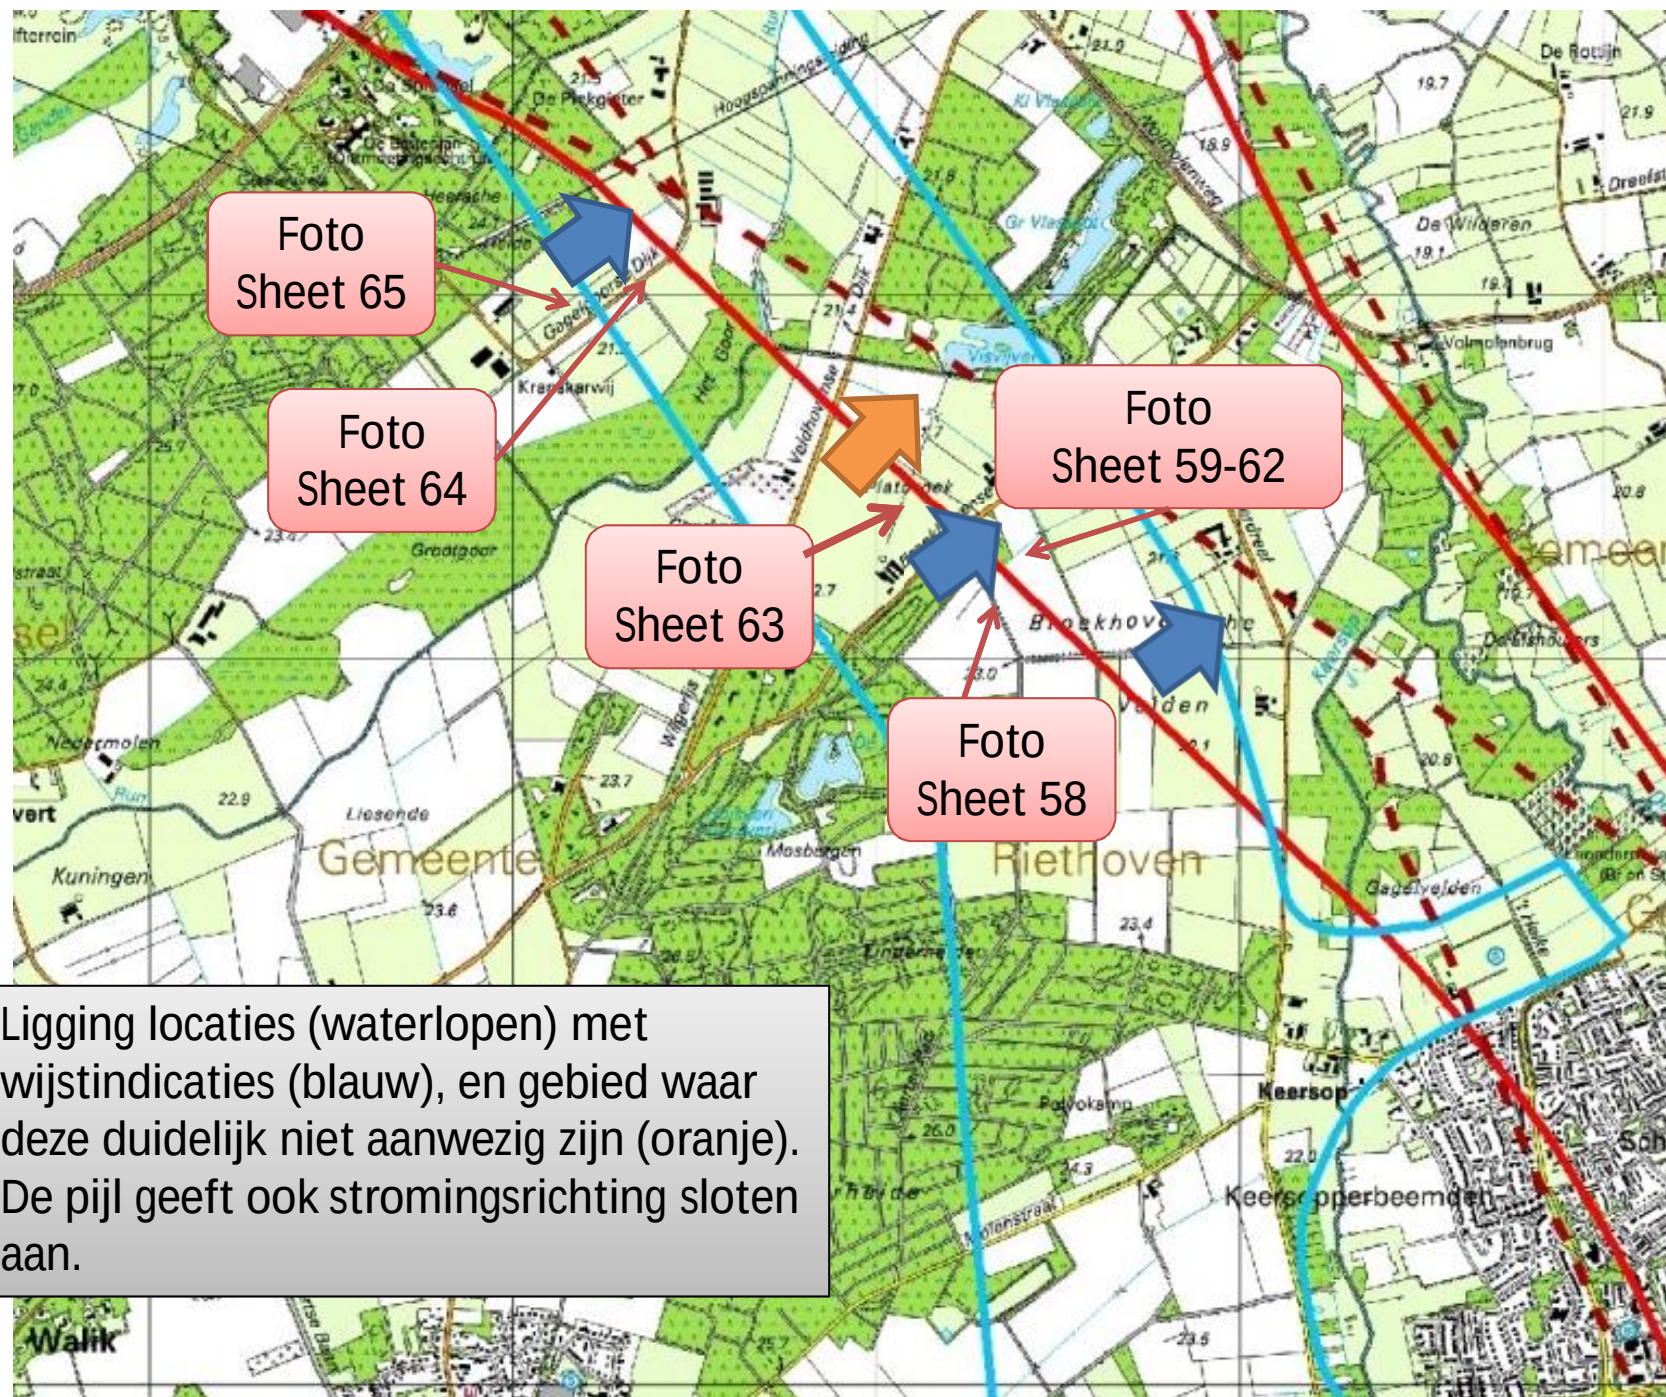
Ligging locaties (waterlopen) met  
wijstindicaties (blauw), en gebied waar  
deze duidelijk niet aanwezig zijn (oranje).  
De pijl geeft ook stromingsrichting sloten  
aan.

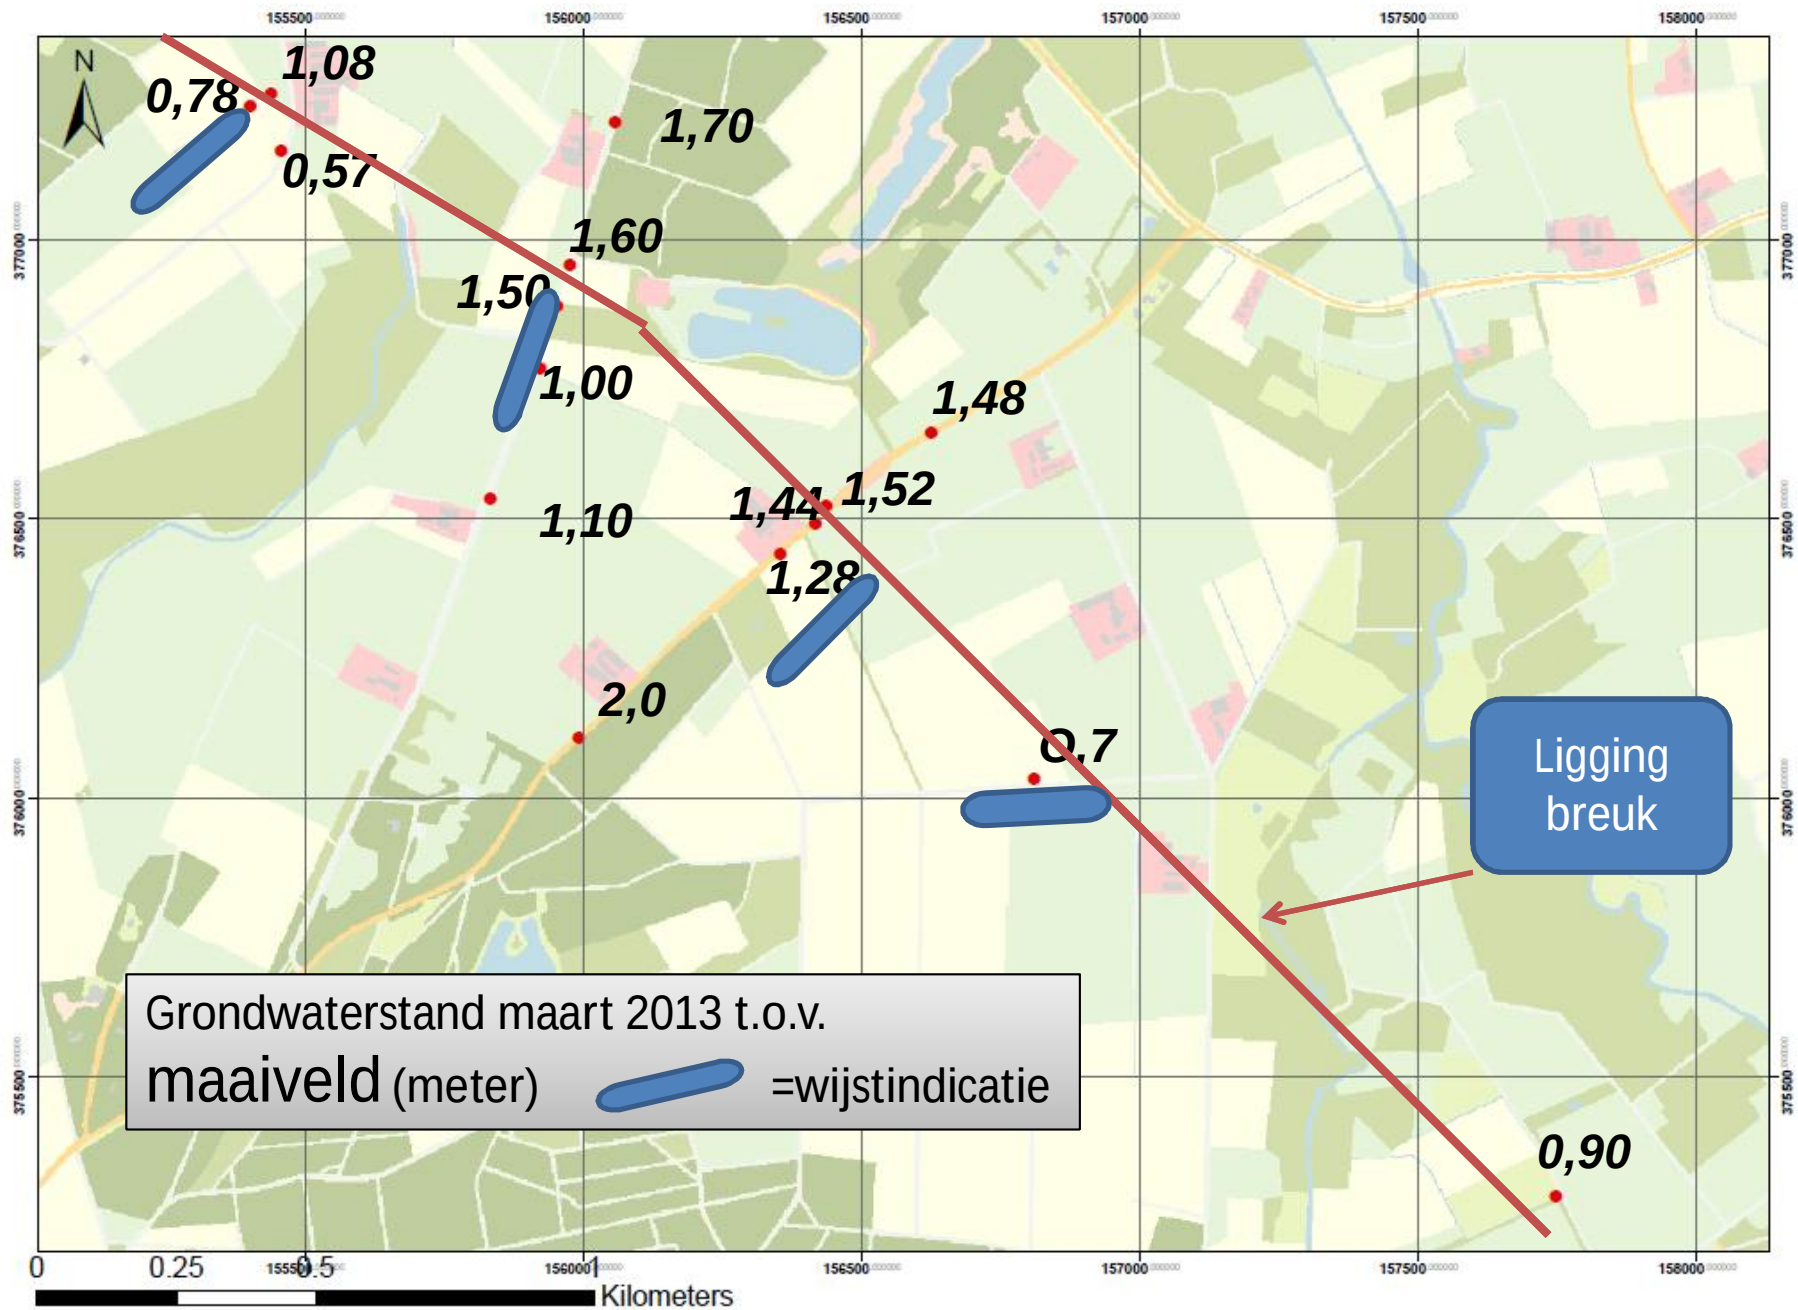
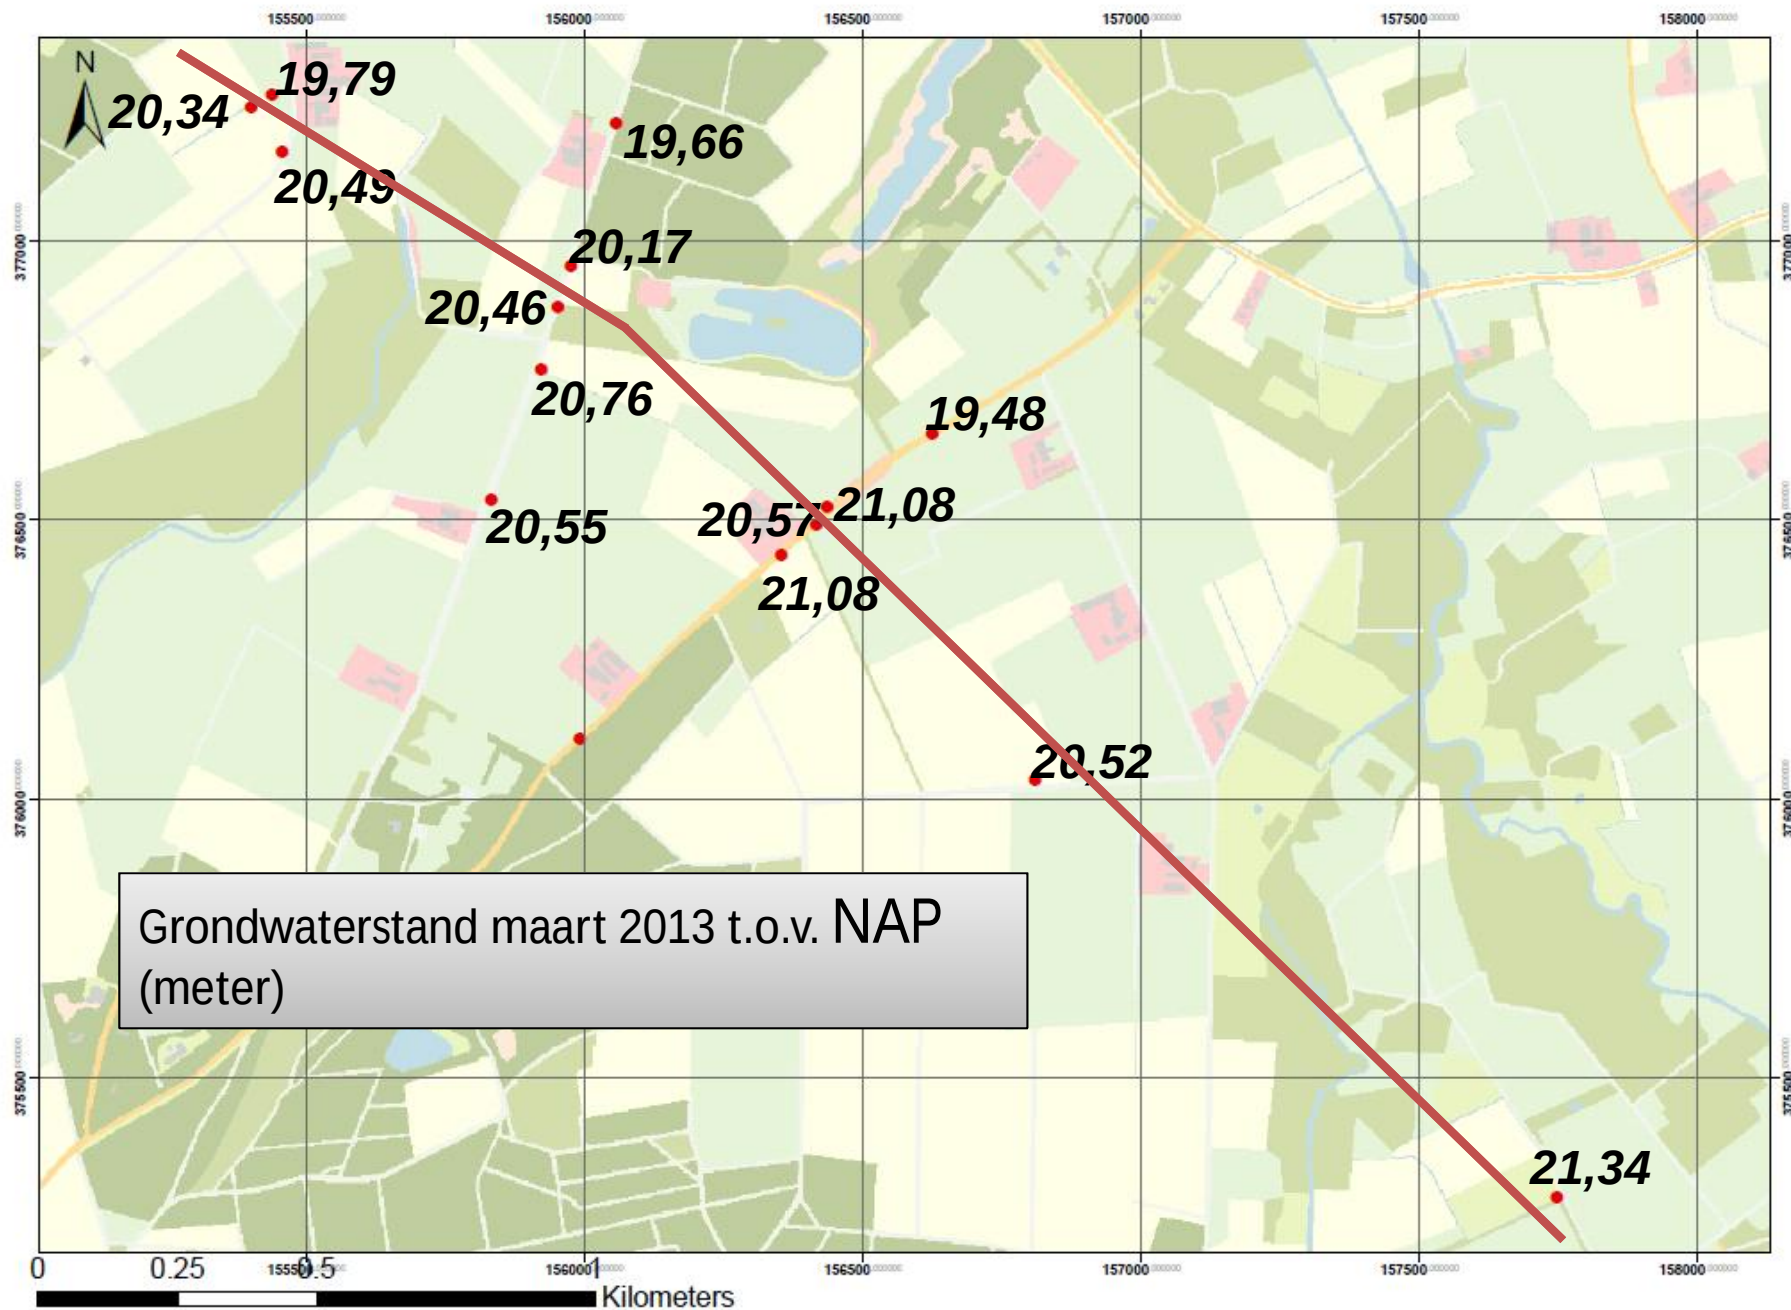
# Resultaat grondwaterstands metingen

- De grondwaterstand t.o.v. NAP zou aanwijzingen kunnen leveren;
- De grondwaterstandsmetingen (zie volgende 2 slides) hebben echter geen overtuigende informatie over de breukligging, c.q. grondwater opstuwing, opgeleverd. Een mogelijk aanwijzing is de “sprong” bij de Gagelgoorsedijk van 55-70 cm (zie NAP kaart) op korte afstand;
- De grondwaterstanden lieten wel zien dat op enkele plaatsen de grondwaterstand zich ondieper dan 100 cm bevindt. In deze zones kunnen nieuwe bermsloten ontwatering veroorzaken.
- Eventuele grondwaterstand indicaties voor wijst kunnen zijn vertroebeld omdat de grondwaterstand sterk word beïnvloed door aangrenzende greppels en sloten.

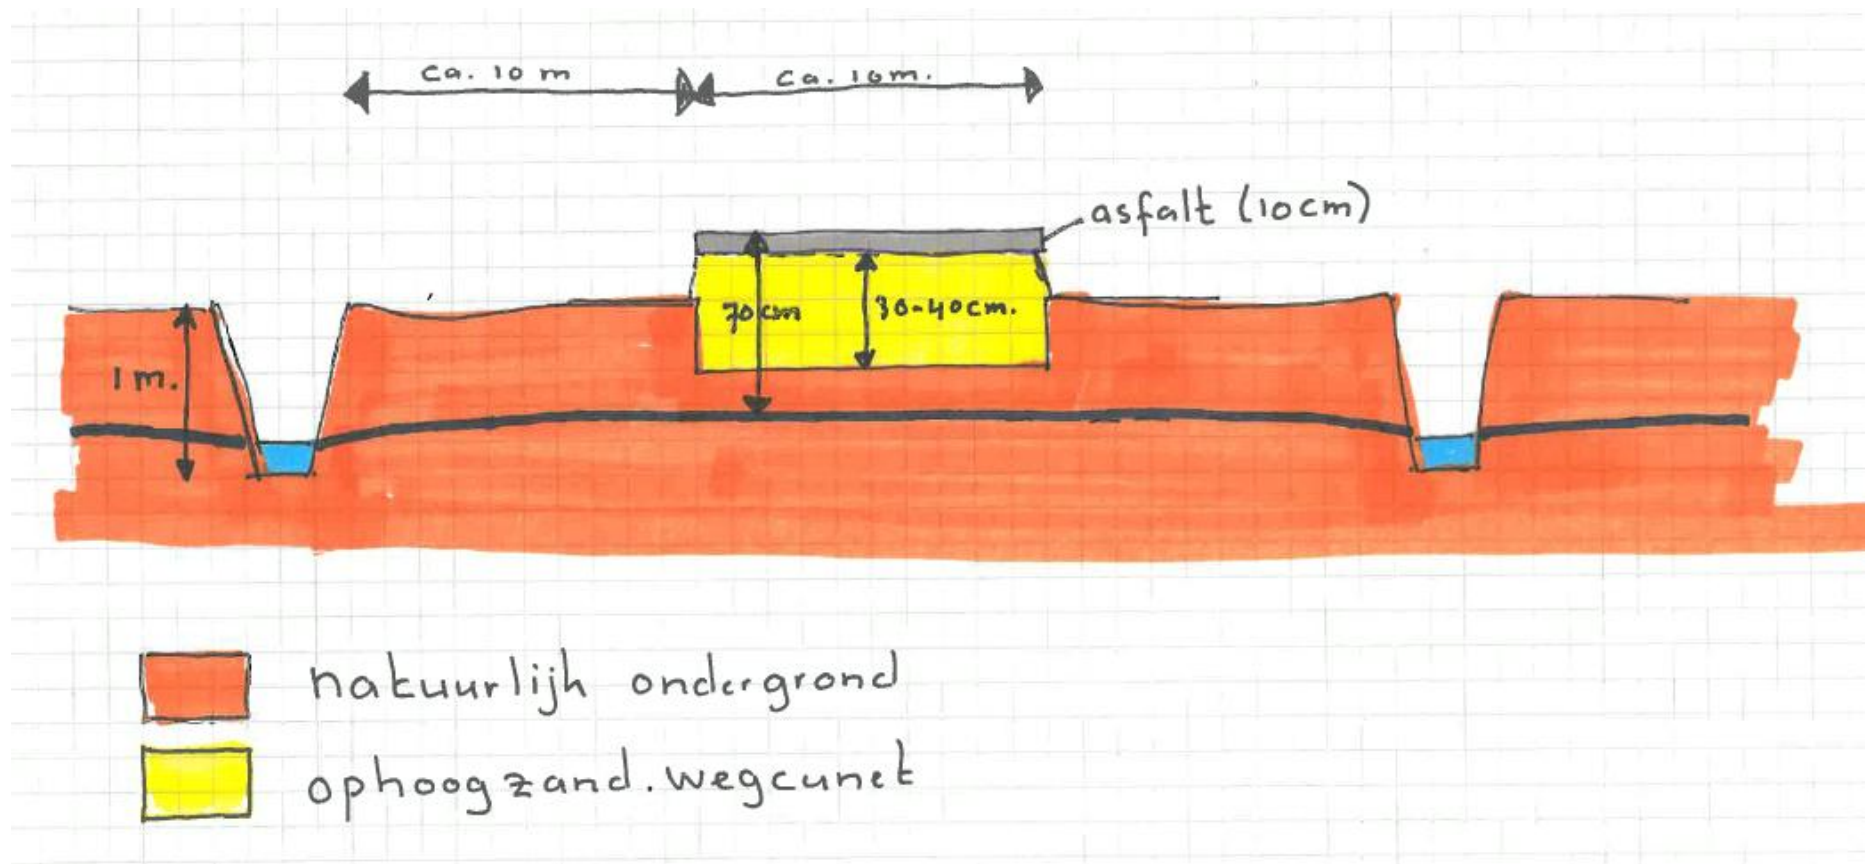
# Ontwerp weg

De weg wordt in het algemeen, (1) op maaiveld aangelegd, volgens onderstaande tekening .  
Daarnaast kan de weg op (2) een verhoogd talud, (3) op palen of (4) verdiept worden aangelegd.

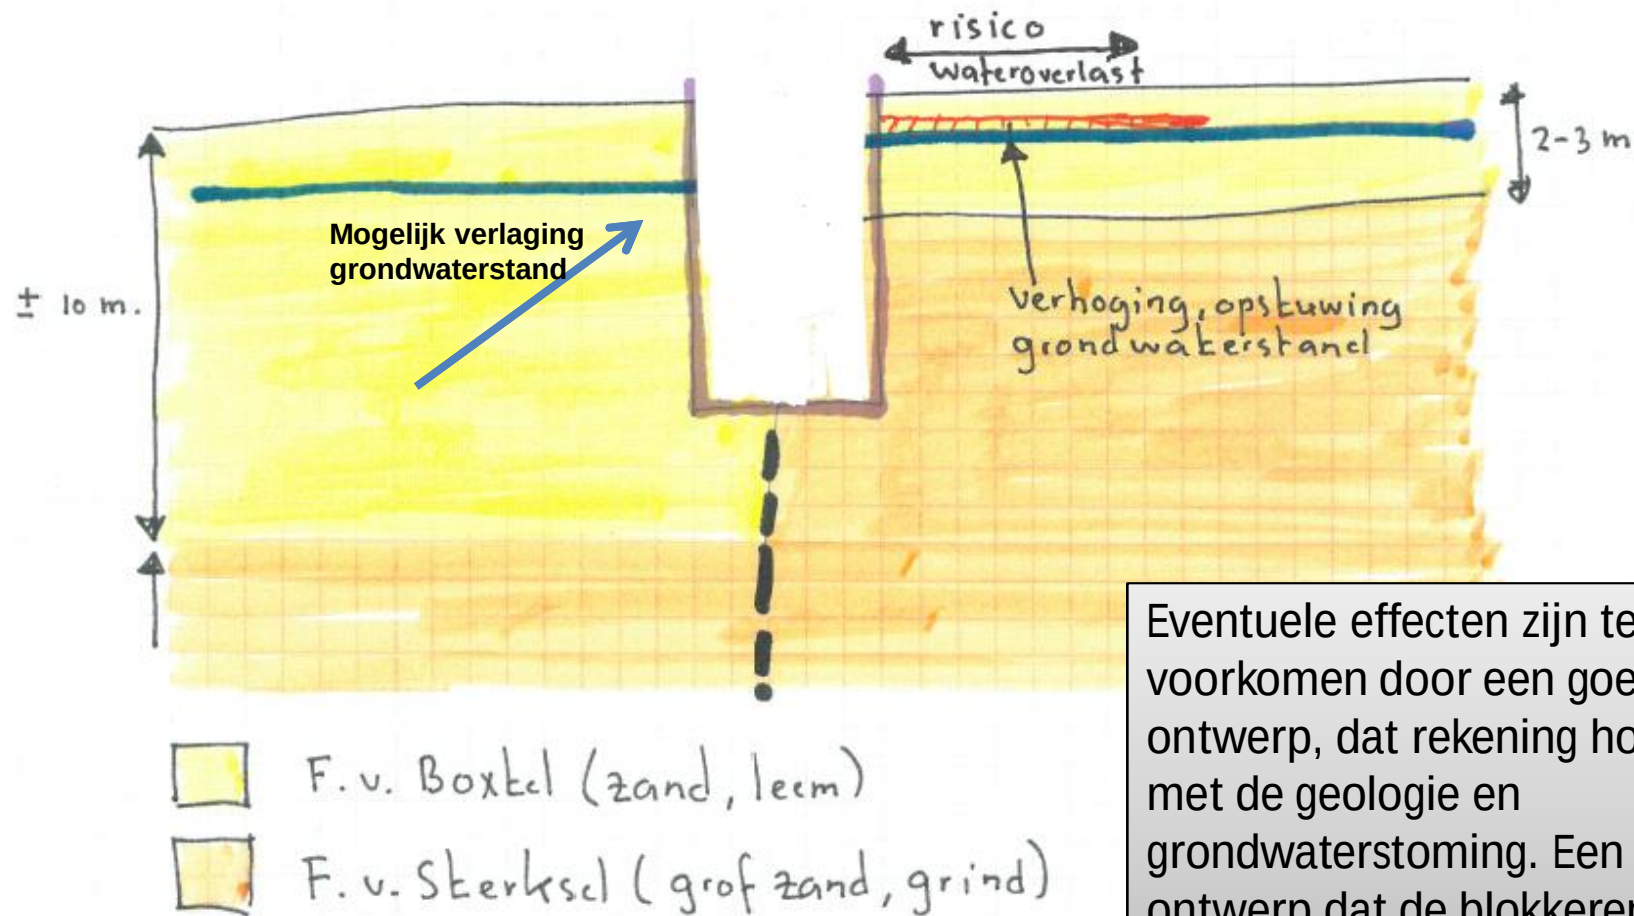
# Verdiepte aanlegging, ter plaatse van de breuk

Eventuele effecten zijn te voorkomen door een goed ontwerp, dat rekening houdt met de geologie en grondwaterstoming. Een ontwerp dat de blokkerende werking voorkomt of opheft.

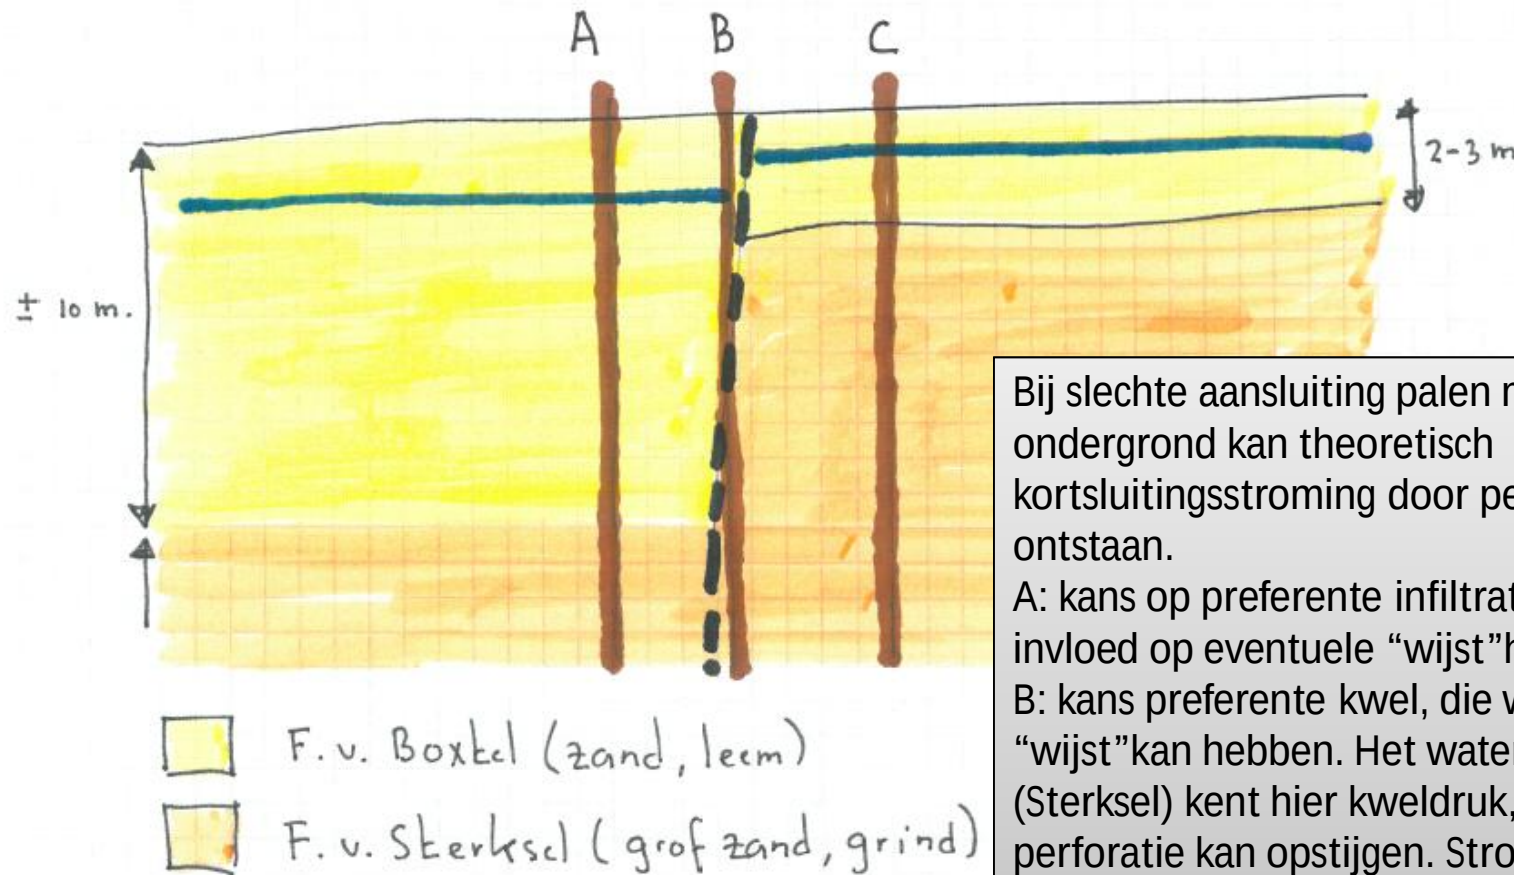
# Constructie op palen, ter plaatse van de breuk

Bij slechte aansluiting palen met omgevende ondergrond kan theoretisch verticale kortsluitingsstroming door perforatie ontstaan.

A: kans op preferente infiltratie die geen invloed op eventuele "wijst" heeft;
