Gemeente Eindhoven
Sector Ruimtelijke Expertise
Afdeling Verkeer, Milieu en Duurzaamheid
Maart 2021

Betreft informatie Gijzenrooi voormalige stortlocatie

Achtergrond

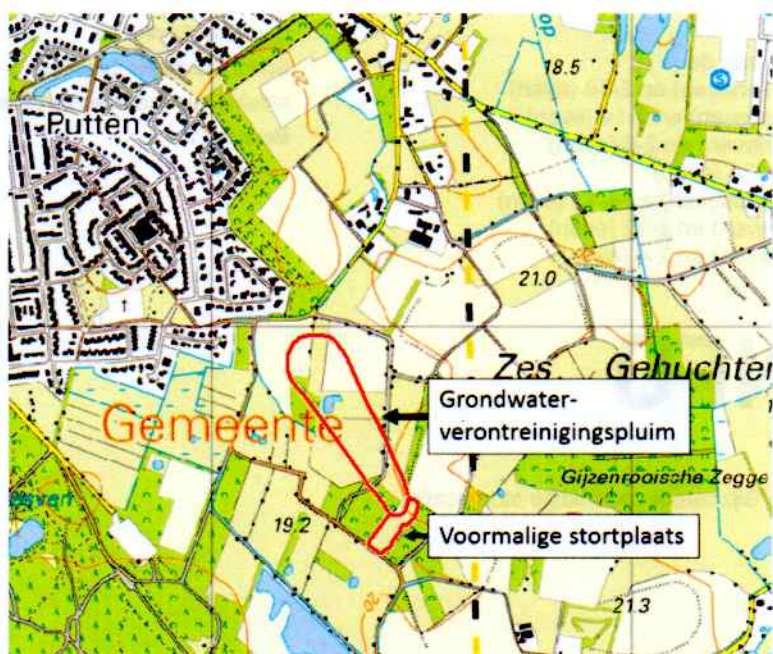
In de periode 1951-1971 is Gijzenrooi in gebruik geweest als stortplaats. De stortplaats is 1 van de circa 600 voormalige stortplaatsen in de provincie Noord-Brabant. Op stortplaats Gijzenrooi is afval gestort door nabij gelegen industrie. Het stortmateriaal bestaat uit huisafval, sloopafval, afgewerkte olie en chemische afval, waaronder verfresten en oplosmiddelen. Als gevolg hiervan is in de loop der jaren het grondwater verontreinigd geraakt. Op onderstaande figuur zijn de ligging van de voormalige stortplaats en de grondwaterverontreiniging weergegeven.

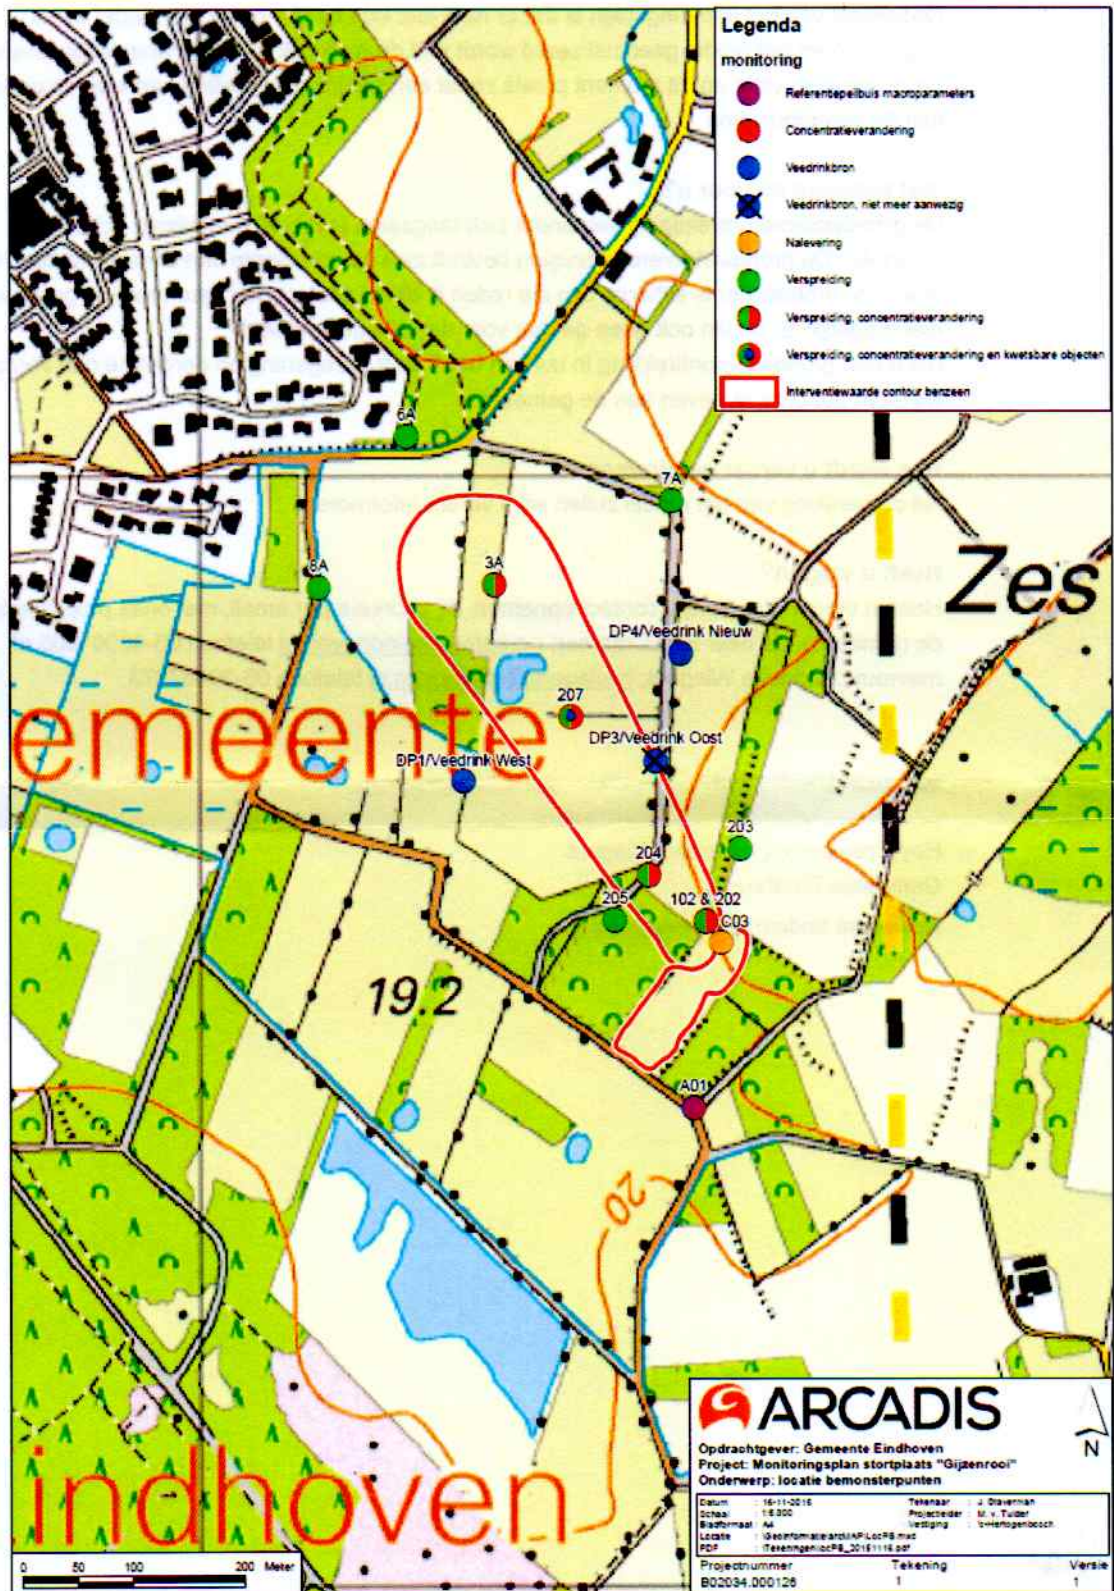
BIJLAGE 1 Overzichtstekening

Jaarlijks wordt het grondwater gecontroleerd door grondwatermonsters uit verschillende peilbuizen op en nabij de voormalige stortlocatie te nemen. In bijlage 1 zijn de locaties van deze peilbuizen weergegeven (d.m.v. gekleurde cirkels).

De resultaten laten zien dat nabij de stort de grondwaterverontreiniging begint op een diepte van 4,5 meter (peilbuis 102). De verontreiniging zakt uit naar de diepte en in peilbuis 6A, de meest stroomafwaartse peilbuis, bevindt de verontreiniging zich op 34 meter diep. De verontreiniging in peilbuis 6A is licht aan het toenemen. Deze peilbuis ligt het meest nabij de woonwijk Gijzenrooi. De aangetroffen stoffen zijn natuurlijke afbraakproducten van stoffen, die destijds zijn gestort.
